12. 林道の簡易な改良工事施工結果

中里営林署 ○川 村 勝
 今 善 弘
 三 上 三千治
 外 崎 貞 治
 工 藤 新 一

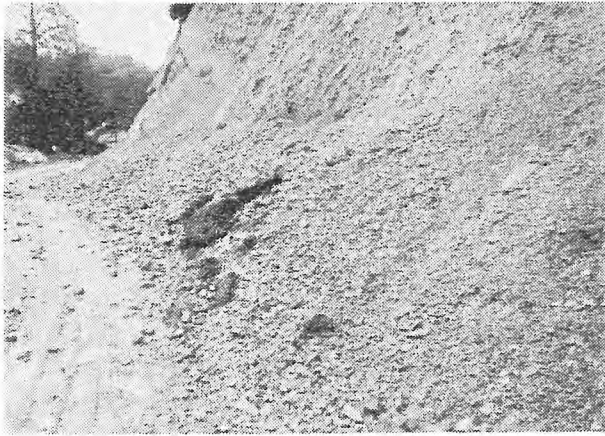
林道の維持管理に当たって、排水処理と共に融雪時、降雨時等により発生する法面崩壊などの処理が重要であり、維持修繕費用のかさむ要因ともなっている。

(写-1) 切取法面崩壊状況

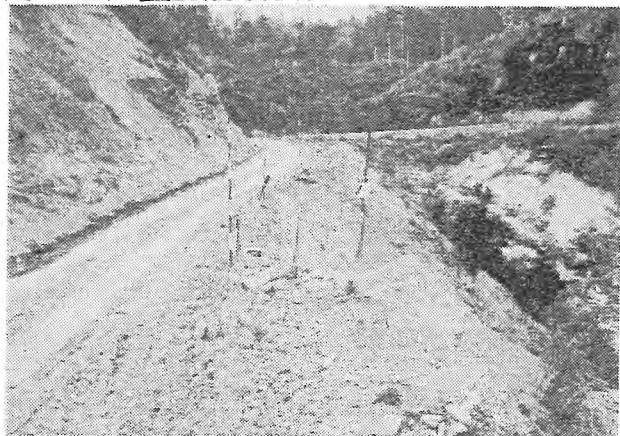
(写-2) 盛土崩壊状況

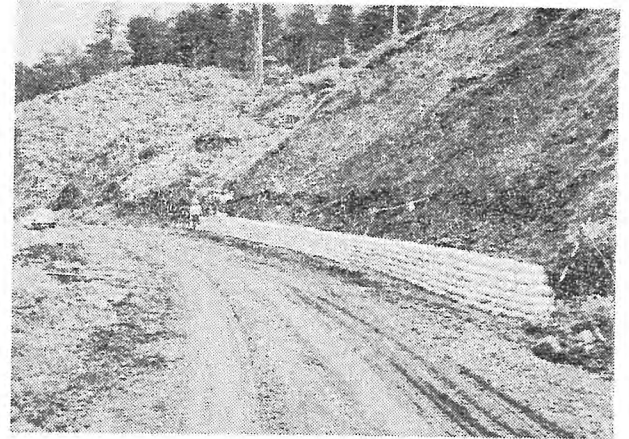
(写-7) 土のう積施工中

(ウ) 切取法面箇所の工事過程 (写-6.7.8.9)

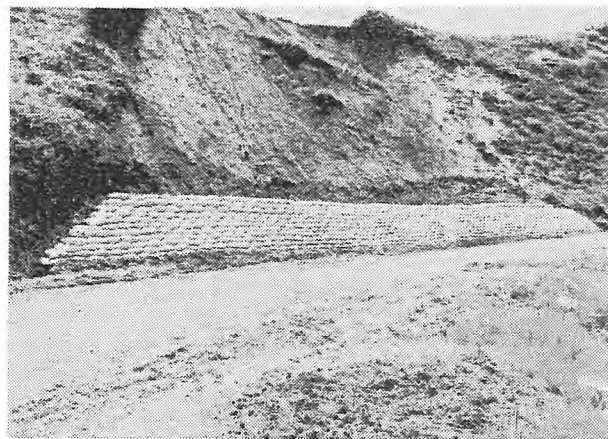
オ 切取法面箇所への土のう積施工によって、安定した法面には1ヶ月後には既に植生の発生を見ており、その効果の確認がなされた。(写-14)

(写-14) 施工1ヶ月後における植生の発生状況
