## 自然景観に配慮した治山工法の一考察

発表者 水沢宮林署治山第二係長 相 沢 茂

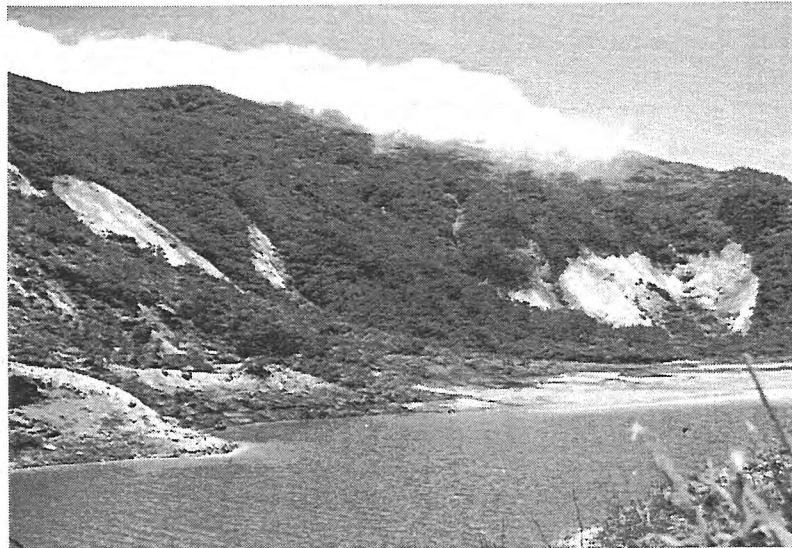
昭和湖全景

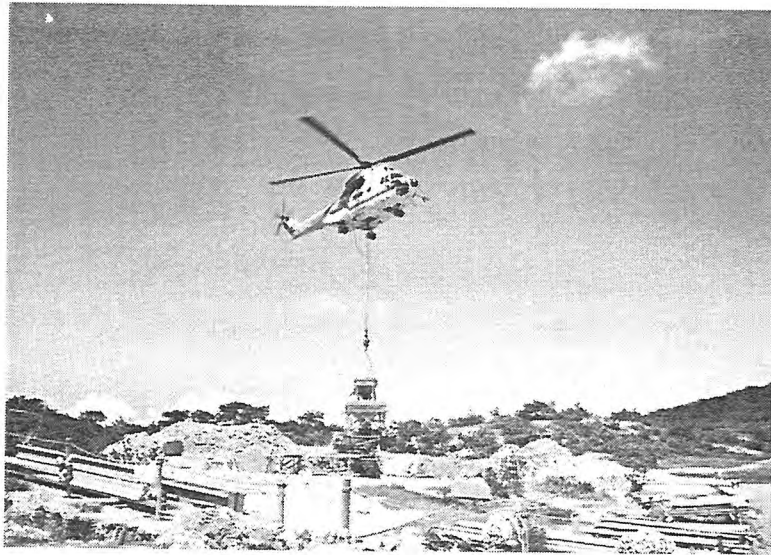
ヘリによるコンクリート運搬状況

工事は、ヘリコプター資材運搬工程に併せて、1、2号とも同時施工している。

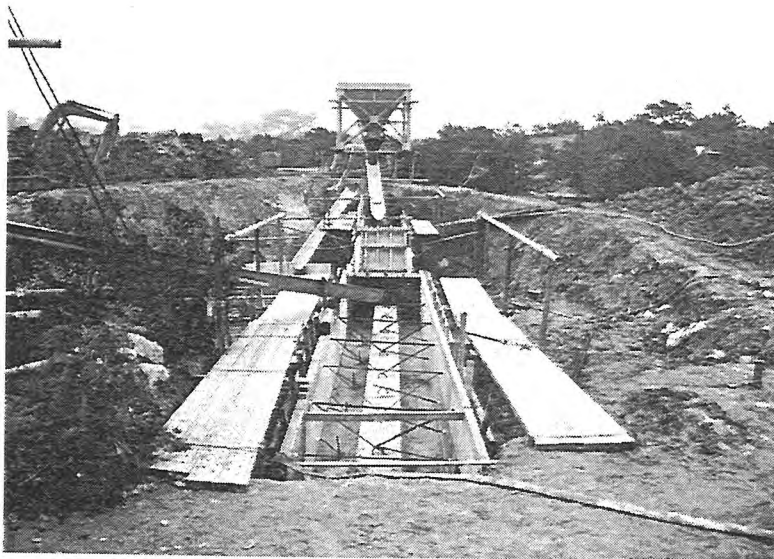
型枠取付完了状況

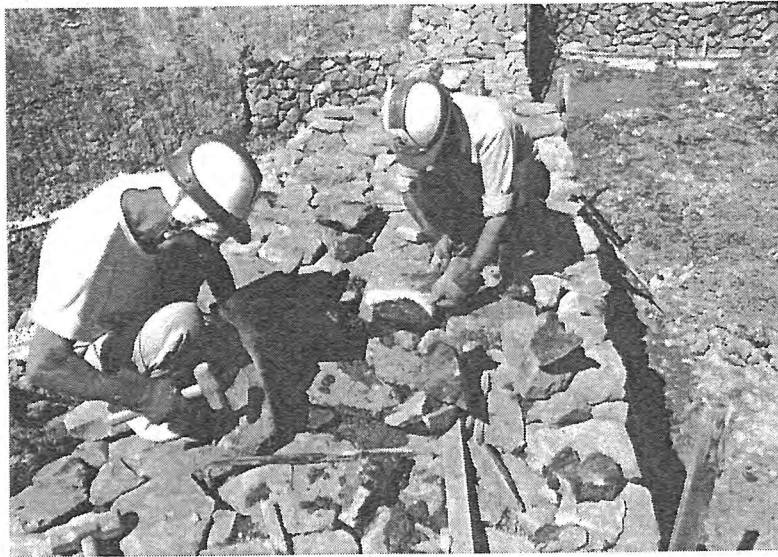
張石の状況

- 3 温泉熱で変性した粘性土のため、人力には限界があり掘削にはミニバックホウ (2.6t) が必要である。
- 4 恒久的で景観に配慮した治山ダムである。  
この条件に見通しがついたことから、設計に当たっては主に、次の点に配慮する。
  - 1 ダムの計画高は国定公園特別保護地区であることを考慮し、現地形を保護する最小限の高さとする。
  - 2 昭和湖は酸性であることから表面に積石・張石をすることで、景観対策と併わせてコンクリートの腐食に対処する。
  - 3 ダムの埋め戻し等の法面保護については、生態系維持のため無種子土のう積、土のう張工で施工し、現地植生の進入に期待する。

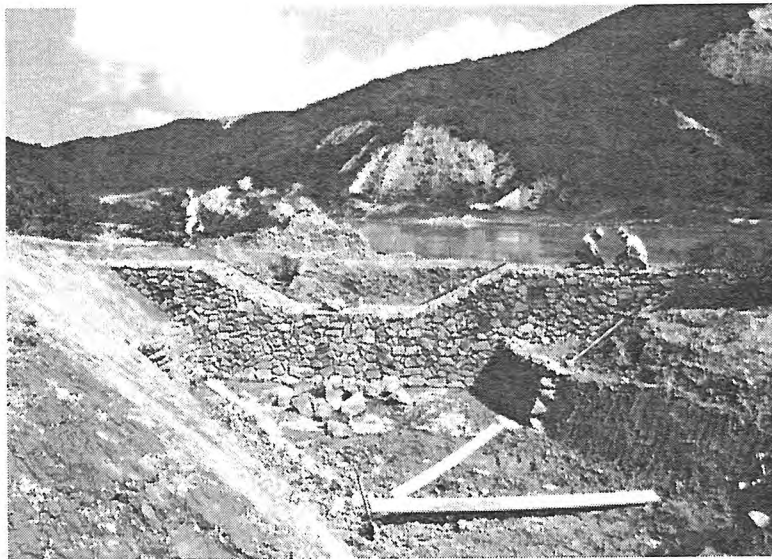
2号床固工 積石張石完了状況

構造は、1号床固工が堤長11.0m、高さ 1.5m、体積26m<sup>3</sup>、2号床固工が堤長15.8m、高さ 1.0m、体積57m<sup>3</sup>である。
