# 岩手・宮城内陸地震災害復旧箇所における山腹緑化基礎工の施工方法の検討

宮城北部森林管理署 治山事業所主任 ○三瓶 広幸  
治山第3係長 古川 純  
治山第1係長 熊谷 有理  
治山第2係員 関矢 敬介

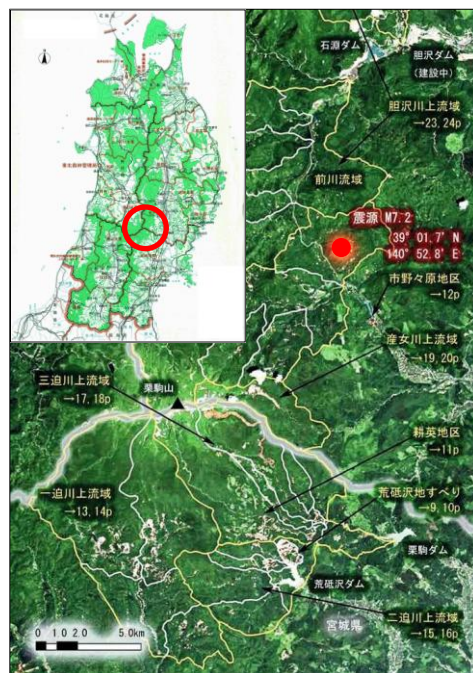
図-1 岩手・宮城内陸地震発生箇所

平成20年岩手・宮城内陸地震により栗駒山周辺では大規模な山地災害が発生した（図-1）。その規模は、山腹崩壊・地すべり・土石流などが約3500箇所、不安定土砂発生量は約1億3000万m<sup>3</sup>といわれている。山地災害のほとんどは国有林内での発生であったが、介在または周辺の民有林にも多数発生しており、宮城県では栗原市の耕英、日影森・洞万、温湯、浅布・本沢軽井沢地域で特に甚大な被害であった（図-2）。宮城北部森林管理署では被災国有林の復旧を進めるほか、これら4地域について、宮城県知事の要請を受け、「迫川地区民有林直轄治山事業」として民有林の復旧にも取り組んでいるところである。

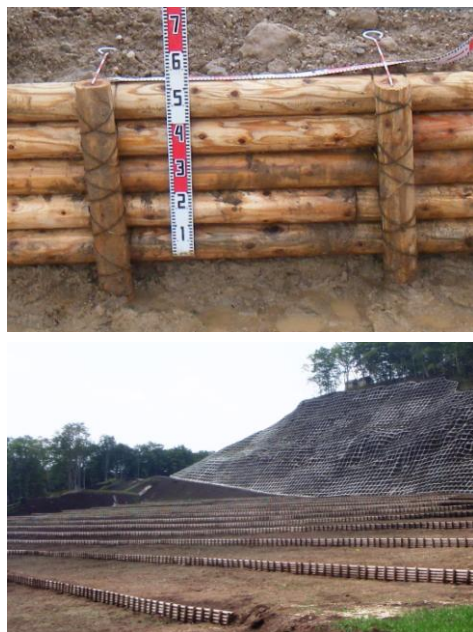
写真-1 丸太柵工等の施工状況

この緑化基礎工については、迫川地区では、丸太柵工、丸太筋工を主に採用している。丸太柵工等は、等高線上に小径丸太を1段～5段（柵高10～50cm）積んで一定間隔で配置し（写真-1）、斜面表土の固定や、斜面の流下水を分散させ、表面侵食の防止を図るものである。ここで、配置間隔や柵高がポイントになるが、技術基準では

数値基準がないため、現場条件に応じて経験的に決定することとなる。迫川地区では、配置間隔は斜面勾配に応じ、また、コストも勘案し、緩斜面では広く、急斜面では狭く設置しており、柵高は崩壊地内に残留した土砂量に応じ、また、斜面勾配の緩和も考慮し、丸太1段積～5段積の中から選択している。これらの考え方に対して、配置間隔については、間隔が広すぎたり斜面に合っていないければ表面が侵食されるおそれがあるという問題が、柵高については、固定する土砂量が多ければ傾きやはらみが発生するおそれがあるという問題が生じてくる。

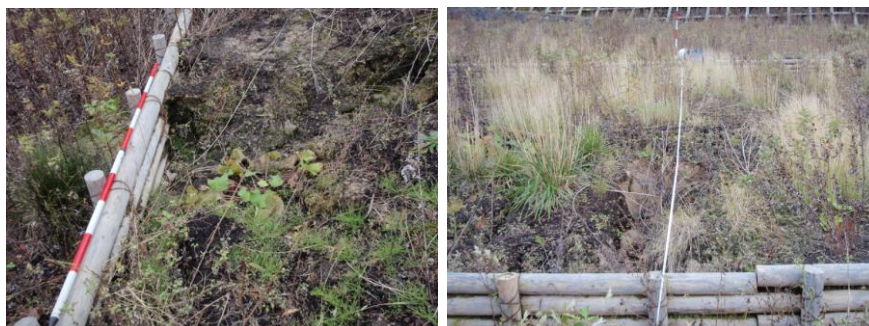
写真-2 配置間隔の施工効果(異常の発生状況)

次に施工効果について、埋め土の流出などの異常が見られたものを写真-2に示す。異常が見られた箇所は55箇所中9箇所であった。異常の状況としては、現時点では大規模な侵食ではないが、このまま放置すると侵食が進み、丸太柵工等の流出につながるおそれも考えられた。

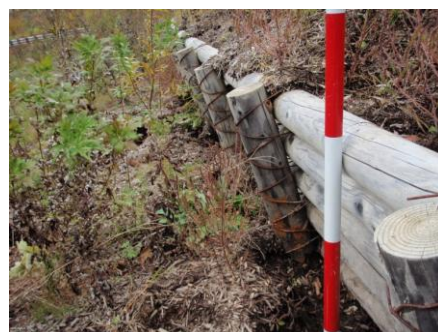
写真-3 柵高の施工効果(異常の発生状況)

次に施工効果について、傾きなどの異常が見られたものを写真-3に示す。また、異常が見られた箇所について、表-1に示す。異常が見られた箇所は55箇所中3箇所と少ないため、はっきりとした現場条件との関係は言えない

が、柵高が高く、緩勾配の盛土斜面に発生していることがわかる。個々の異常の状態を見ると、異常は部分的であり、現在のところ構造物の安定性に影響が出るような状態ではなかった(写真-3)。このことから、これまでの柵高についての施工方法は概ね適当であったと考えられる。
