生態系・景観に配慮した治山工事について

～植物誘導吹付工の効果と課題～

下北森林管理署 三瓶 広幸

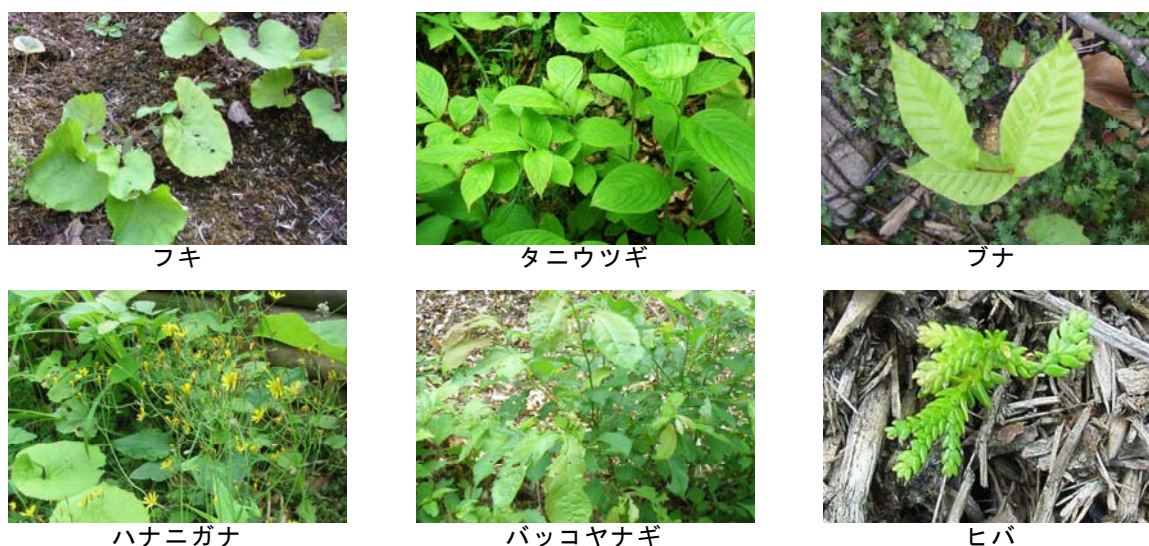
これらのことから、施工地内は、まだまだ遷移初期段階でありパイオニア種の進入が目立つものの、復元目標である周辺植生からの進入による植生復元が徐々に進行している状態であると言える（図-4）。

図-4 植物相調査において確認された施行地内の主な植生

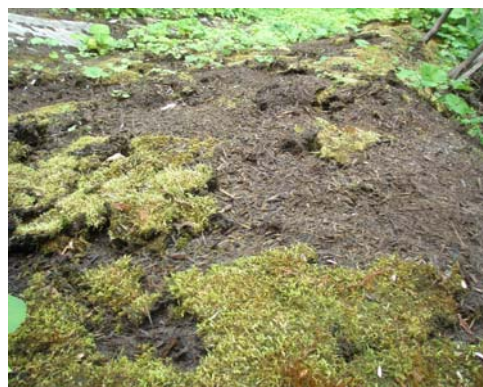
この基盤材の厚さに差異が生じる原因としては、雨水や融雪による侵食が挙げられるが、そのほか現地踏査時には基盤材表面に密生したコケが乾燥し一気に剥離す

るもの(図-6)、凍上によって基盤材が浮き上がり剥離するものなどが確認された。

植物がいち早く進入しそこに定着しようとしても、根茎が発達していない成長初期段階での基盤材の剥離は、植生の定着に対して大きな影響を与えると考えられる。また、剥離後の薄い植生基盤に侵入してきた植物に対しても良好な生育を期待することはできないと思われる。このことから、植生の進入から定着までの初期成長の間は侵食に耐えることが重要であり、基盤材の剥離を防ぎ厚く保つことが良好な植生を形成するひとつの要因であると考えられる。

図-6 施行地内で確認された基盤材の剥離

植生基盤の造成のみの工事で種子を一切吹き付けない工法であったが、復元目標である周辺森林からの進入により、徐々に植生が復元しつつあり、一定の効果を示すことができた。しかし、基盤材の剥離が植生の被覆状況に影響を与えているという課題も明らかとなった。この基盤材の剥離への対策としては、基盤材の定着率を上げるということが重要である。その定着率を上げるために考えられることとして、木材チップの長さを調整することや添加剤の配合割合を調整するなど、基盤材自体の侵食防止機能を高めることが挙げられる。また、侵食防止材により侵食防止機能を高めるために、種類や混合割合を調整するなどの検討も必要である。そのほか、ラス金網の網目サイズを調整したり張り方を工夫するなど、吹き付けた基盤材を固定する方法も検討する必要がある。

また一方で、剥離した場合の基盤材が滑落し流出しないよう、基盤材の堆積場所として柵工を併用して施工するなどの対策も考えられる。今後も継続的な観察を続けながらこれらの課題改善に向けた検討を進め、その検討結果を生かし、生態系や景観へ配慮した地域の環境に適した治山工事を実施していく考えである。
