岩大式森林作業道の路面・路体支持力の経年変化

岩手大学農学部 ○高橋健保
岩手県平泉町役場 高橋佳史
岩手大学農学部 麻生臣太郎 菊地智久 佐々木一也 澤口勇雄

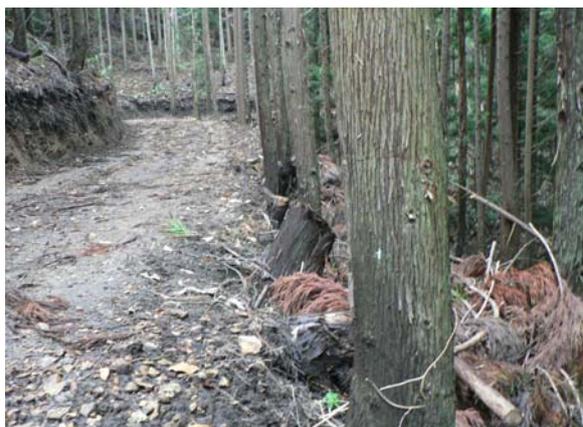
（写真 1）完成後の路面状況

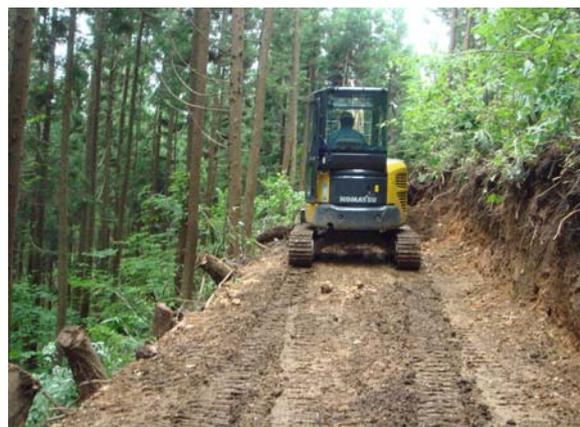
（写真 2）路体構築状況

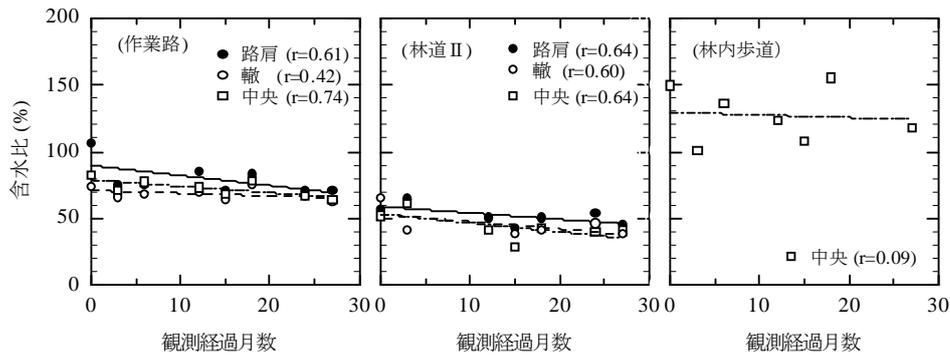
図-1 含水比の変動

図-1 に含水比の変動を観測経過月数ごとに示す。林内歩道の含水比は、試験日によって 100.3~155.1%の範囲にあり、観測経過月数との関係はなくランダムに変動した。一方、作業路は「路肩>中央>轍」の順に含水比が高く、その値は 63.7~106.1%の範囲にあった。作業路の谷轍と山轍の含水比の差を t 検定した結果、両者に差は認められなかった ($t=0.989$) ので、その平均値を轍の値として以下分析を進める。路面

の何れの部位においても含水比は時間の経過とともに減少した。林道Ⅱの含水比も作業路と同様に「路肩>中央>轍」で時間の経過とともに減少し、28.1~65.0%だった。したがって、林道Ⅱの含水比は作業路のほぼ2/3になった。

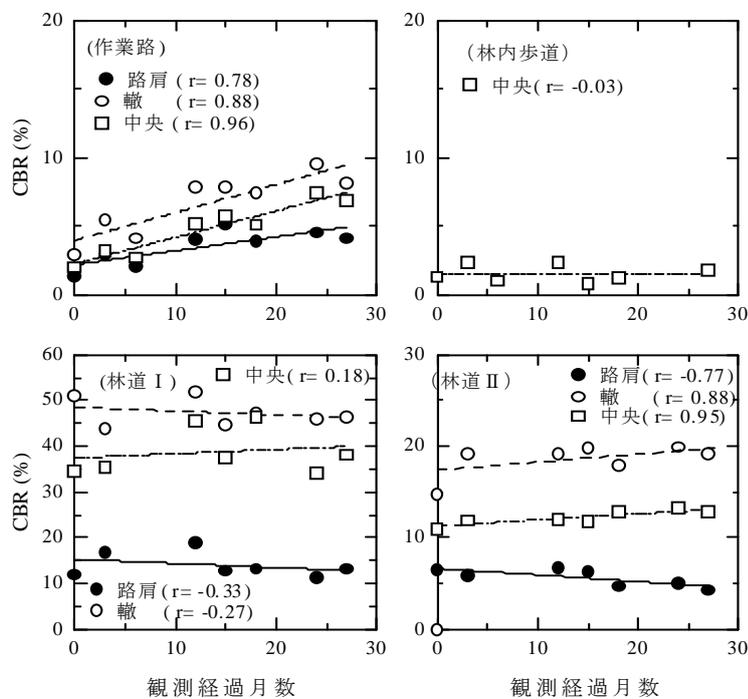
図-2 簡易支持力測定器によるCBR値の変動

作業路の路面のCBR値は「路肩<中央<轍」($p<0.01$)の順であったが、いずれの部位も時間の経過とともにその値は直線的に上昇した。CBR値は、27カ月間で路肩1.4→4.0%、中央1.7→5.6%、轍2.7→7.8%となり、当初の3倍程度まで上昇した。林道ⅠのCBR値は轍が34.1~51.9%、中央が34.0~45.4%であったのに対して、路肩はその1/2~1/3の11.9~18.8%にとどまった。林道Ⅱは同様に轍が14.7~19.9%、中央が11.0~13.2%であったのに対して、路肩は4.3~6.7%にすぎなかった。

簡易で耐久力のある作業路の作設技術の確立は極めて重要な課題である。本研究では北東北における新第三系の地質で礫質土の土質において、いわゆる四万十式による作設方法での路面と路体の支持力の経年変化を 27 カ月間追跡した結果である。この結果から、路面支持力は作設後急速に増大するが、2 年程度では安定せず、10 年を越えてもまだ増大していた。また、路体支持力は 2 年程度では作設当初と大きく違わなかった。作業路は長期にわたり、繰り返し利用する必要があることから、路面や路体を安定的に維持するためにも、施工時における締固めの重要性が指摘できよう。

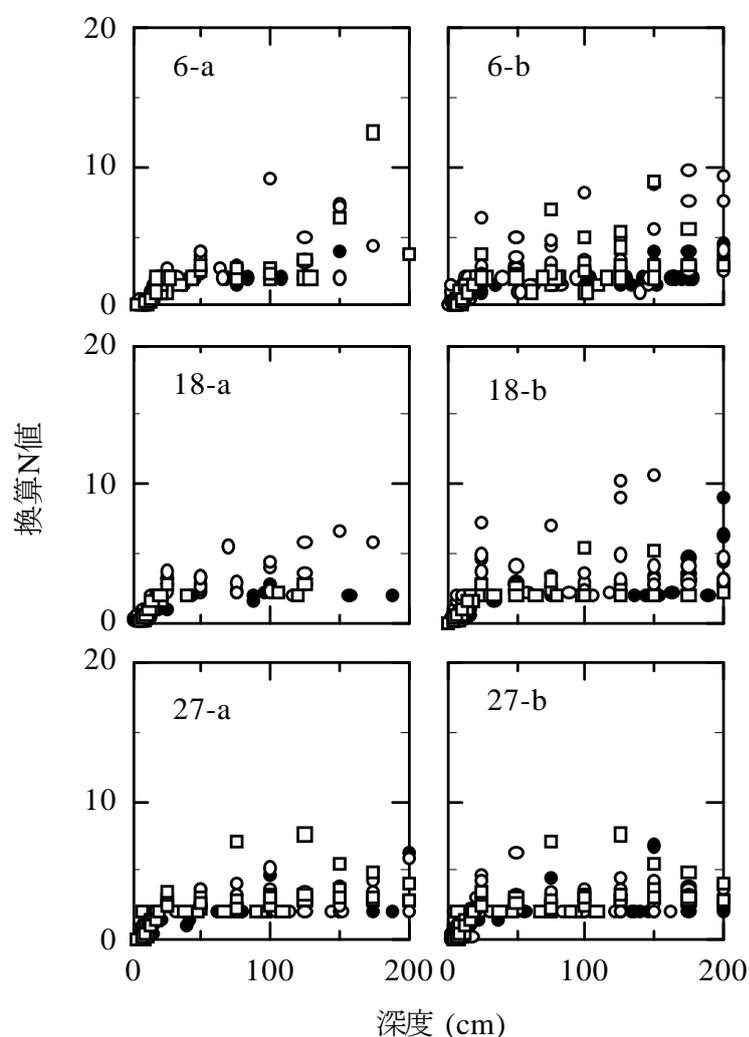
図-3 SS 試験による換算 N値と深度

SS 試験によって得た換算N値を、観測経過月数と試験路線別に図-3 に示す。深度200cm までを図示した図-3 から明らかなように、深度が深くなるにつれて換算N値は対数的に増加した。すなわち、換算N値の範囲は0~10 程度だったが、50cm 程度でその増加は頭打ちになり、多くは路面部位にかかわらず5 以下だった。なお、換算N値による作業路の路体支持力の多くはいずれの時期も 0~5 の範囲にあり、作設当初と27 カ月後に大きな違いはなかった。換算N値と土の締め具合の関係は、0~4 が「非常に緩い」、4~10 が「緩い」とされていることから土は締っていない。

● 路肩, ○ 轍, □ 中央
