# 生物生態系の復元と課題

青森県立五所川原農林高等学校

林業科 永野慎吾 三浦裕太郎 森本光星

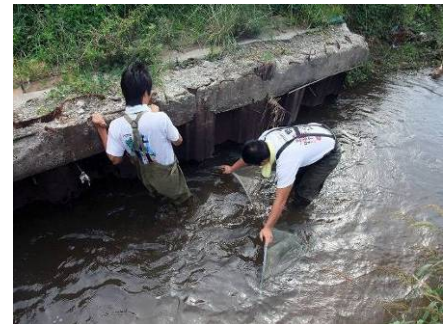
図-1 生態調査

水質調査と同時に生態調査(図-1)も行いました。ビオトープ池については、本来であればヤリタナゴやモツゴといった水生生物が多く見られましたが、今年はスジエビやメダカ(図-2)といった小型の水生生物しか発見できませんでした。天神川については、ウグイ(図-3)やドジョウといった在来種やブラックバス(図-4)やライギョなどの外来種も捕獲することができました。

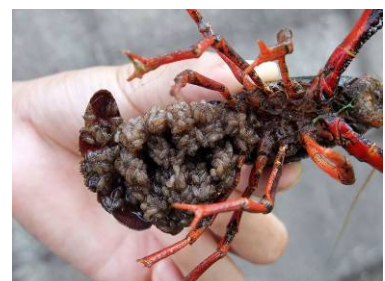
図-5 捕獲したザリガニ

ビオトープ池周辺の水路を調査したところ、偶然外来種であるアメリカザリガニ(図-5)を発見しました。発見したアメリカザリガニは産卵間近なのか卵がびっしりとついていました。ザリガニを発見した水路はビオトープ池とつながっているので、仮にアメリカザリガニの卵がビオトープ池に流れ着いてふ化して、ビオトープ池内で活動したら、そこにもともと住みついていた水中生物が捕食され、生態系が大きく崩れる可能性があります。

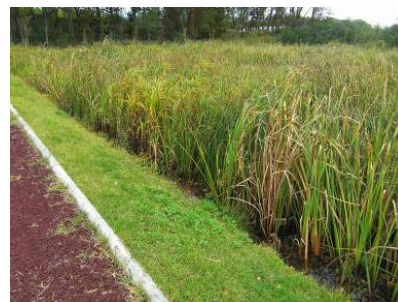
図-6 生い茂っているガマ

水質調査の結果から分かったことは、化学的酸素要求量の数値とリン酸態リンの数値が高かったことです。4～5月と9月以降に数値が上がった理由として考えられること、ビオトープ池、天神川ともに水の流れが少なかったことがあげられます。また生態調査を行った結果、ビオトープ池でスジエビやメダカといった小型の水生生物しか発見できなかったのは、ビオトープ池に繁茂しているガマが原因ではないかと考えました。実際にビオトープ池をみると、一面にガマが生い茂っています(図-6)。また水中には以前の枯れたガマが堆積(図-7)しています。実際に水中で調査をすると、堆積したガマを踏んだ時にガマから発生したガスと臭いが充満します。この影響が水中生物の減少に影響しているのではないかと考えました。

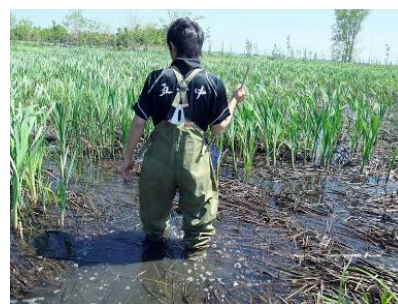
図-7 堆積しているガマ

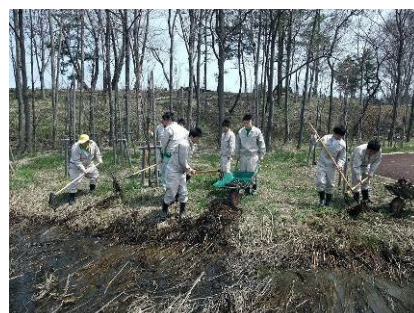
図-8 ガマの除去作業

しかし、ビオトープ池はある程度水深もあり長靴で入ることは難しく、また相手は何年の間、生えては枯れ、生えては枯れてきたガマ。一気に片付けるというわけにはいきません。胴長を履き、レーキやフォークといった除去道具を持っていざビオトープ池へ。水中に堆積しているガマから発生する臭いと池にしっかりと根を張っているためになかなか抜けないガマに悪戦苦闘。作業はなかなかはかどりません。林業科の1年生から3年生の授業を使って、全体の1割を片づけるのが精いっぱいでした。1割ではありますが、見た目にはきれいになったと感じがしました。

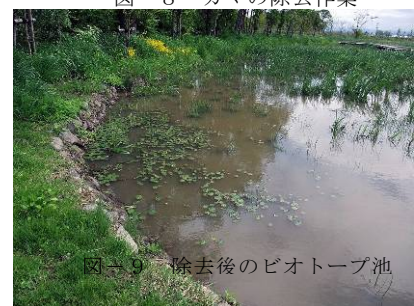
図-9 除去後のビオトープ池
