■ 概要

平成20年岩手・宮城内陸地震による被災箇所のうち、平成27年度末までに、国有林治山事業で溪間工43基、山腹工7箇所、民有林直轄地すべり防止事業で溪間工15基、山腹工9箇所、林道災害復旧事業で12路線を整備しました。

平成27年度 工事施工箇所

平成28年度 施工箇所

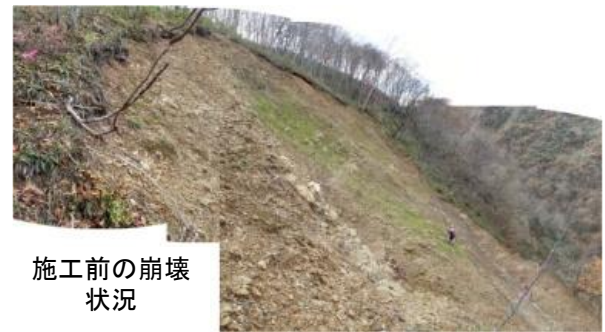
ニゴリ沢第一工区 [山腹工(簡易法砕吹付工)]

施工前の崩壊状況

民有林直轄地すべり防止事業では平成27年度は山腹工を中心とした工事を施工しました。あわせて、排水トンネル工の補修工事についても引き続き進めているところです。

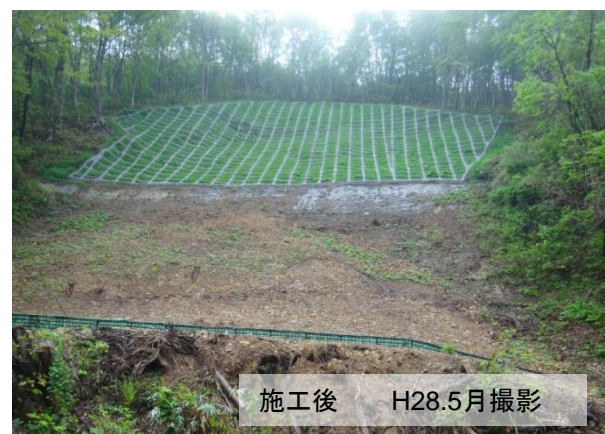
施工後 H28.5月撮影

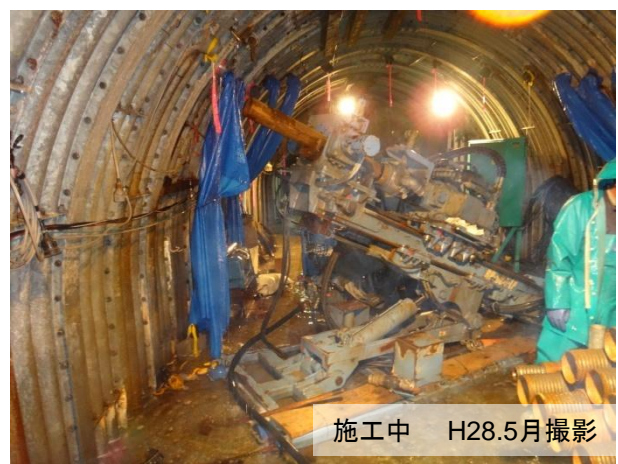
小股沢排水トンネル補修 [地すべり防止工事]

施工中 H28.5月撮影

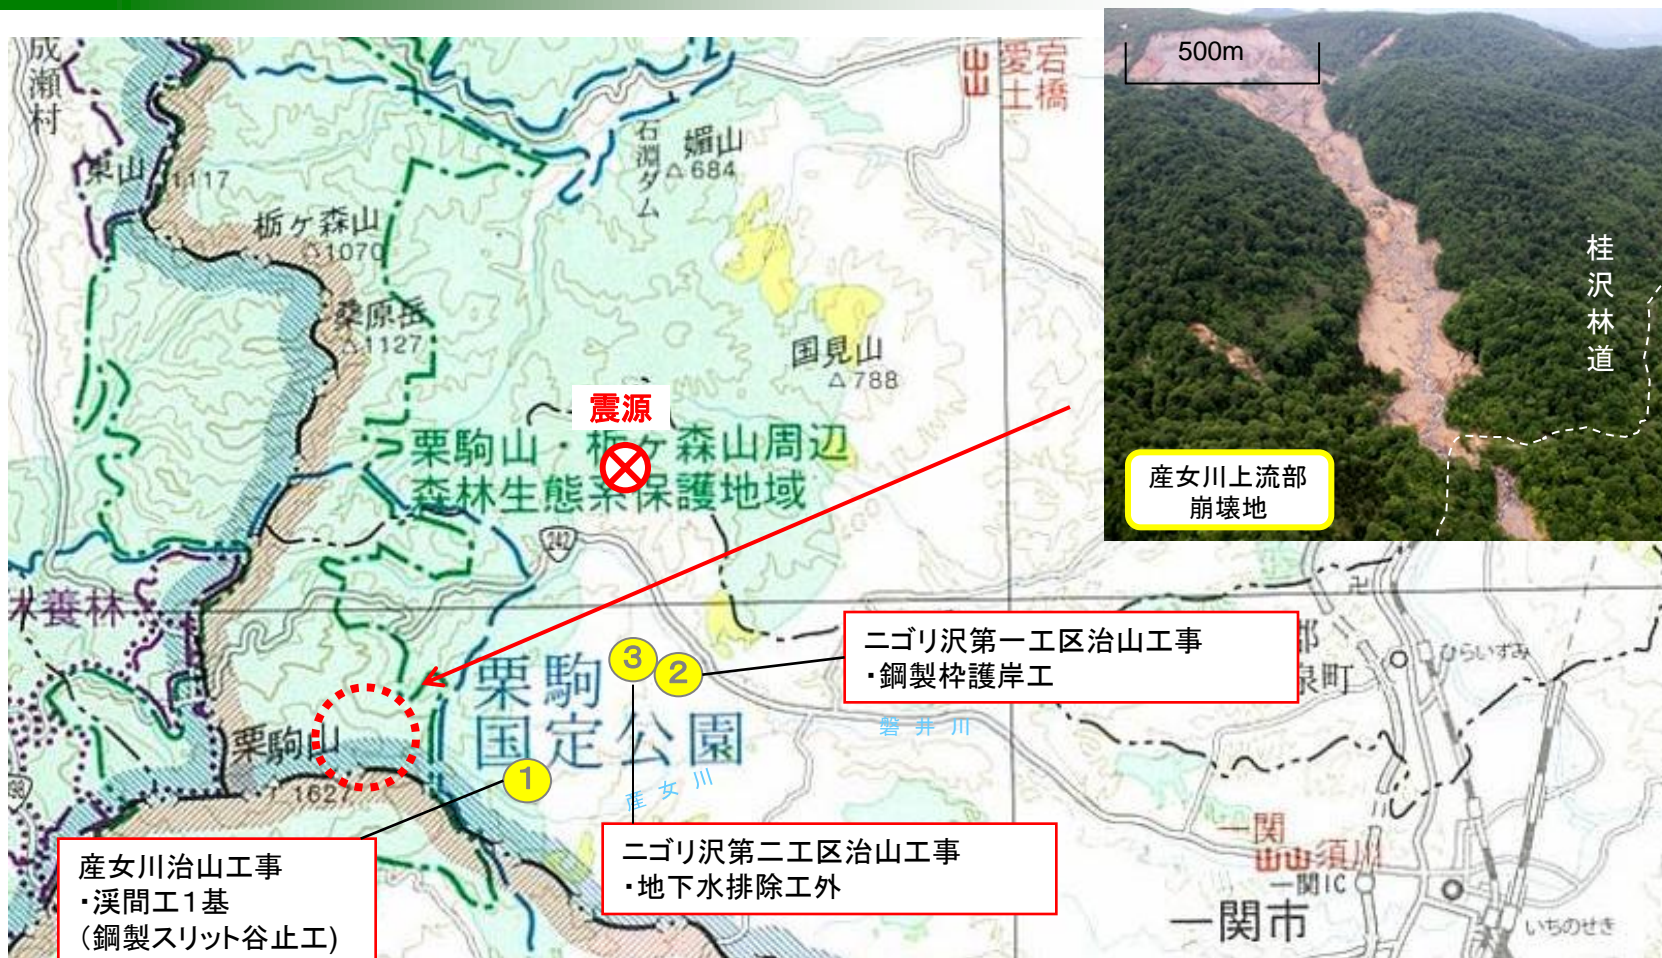
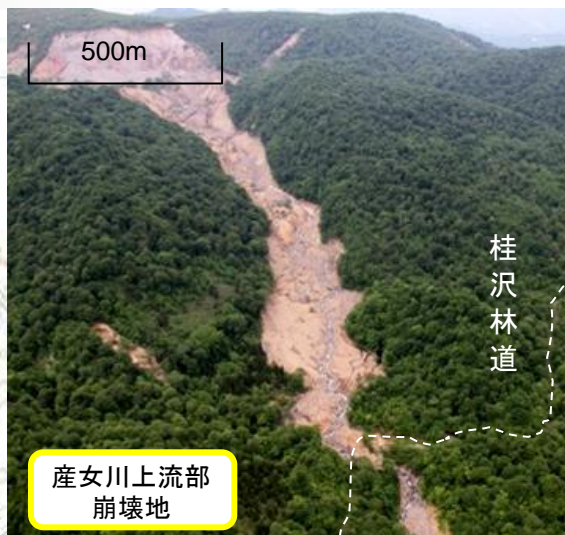
○磐井川地区(市野々原)

地震によって市野々原地区では、磐井川の右岸で大規模な地すべり(約20ha,移動土砂360万m³)が発生し、磐井川を150mに渡って塞ぎました。地すべり土塊は対岸にぶつかって止まりましたが、地すべり地内には大量の不安定土砂や倒木等が発生しました。上流側に形成された土砂ダムが決壊するとこれらの土砂が土石流となって流下し、下流域に甚大な被害を及ぼす危険がありました。

対策工として、地すべり地内の不安定土砂を取り除き、斜面下部で押さえ盛土とし、地すべりを安定化させるとともに森林に復旧させるために緑化を行いました。

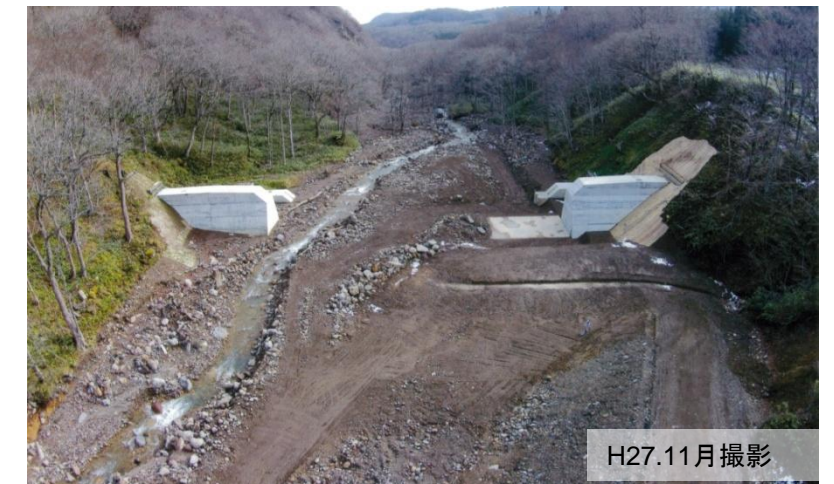
① 産女川治山工事 [溪間工(鋼製スリット谷止工)] 国有林治山事業

地震により発生した土石流の影響から当該溪流に大量の土石等が堆積している状況にあることから、下流域への流出を防止することを目的に平成26年度から透過型ダム建設を進めており、平成27年度も継続して実施しました。
 なお、28年度はスリット部本体の設置に着手します。

産女川治山工事
 ・溪間工1基
 （鋼製スリット谷止工）

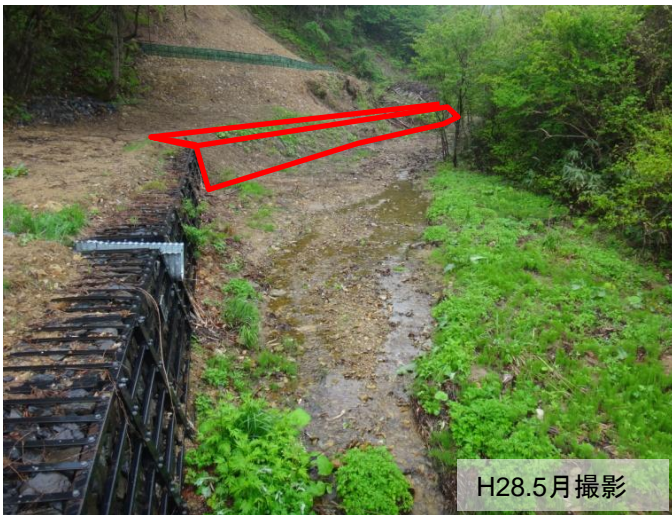
② ニゴリ沢第一工区治山工事 [鋼製枠護岸工] 民有林直轄地すべり防止事業

H27年度に山腹工（簡易吹付法枠工とカゴ枠土留）を施工した山腹斜面最下部に位置する溪流に鋼製枠の護岸工を施工します。

現況 下流より

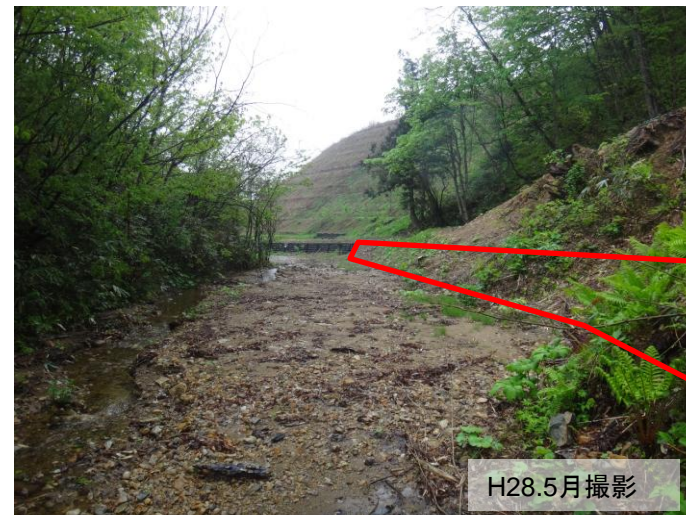
現況 上流より

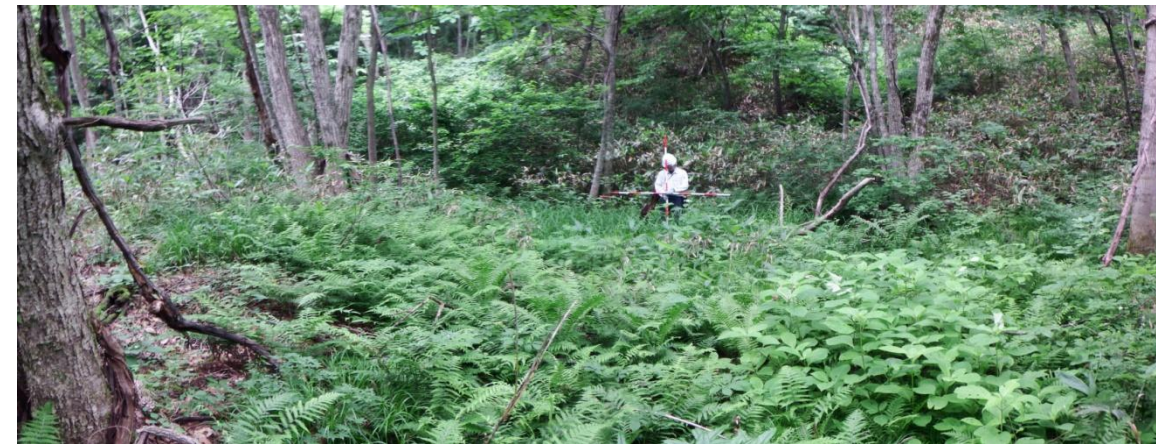
③ ニゴリ沢第二工区治山工事 [地すべり防止工] 民有林直轄地すべり防止事業

小康状態を保っていた地すべりブロックにおいて、地震発生時に滑動が確認されたことから、地下水排除として既設集水井工の追加集水ポーリングおよび水路工新設による表面水排除を実施します。

地すべりブロック内の湿地帯の状況（H27.8月撮影）
 表面水排除のための水路工を施工予定
