■ 概要

平成20年岩手・宮城内陸地震による被災箇所のうち、平成27年度末までに、国有林治山事業で溪間工43基、山腹工7箇所、民有林直轄地すべり防止事業で溪間工15基、山腹工9箇所、林道災害復旧事業で12路線を整備しました。

○磐井川地区(市野々原)

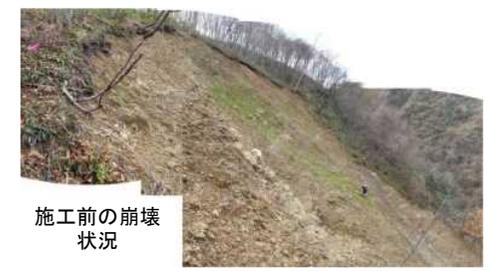
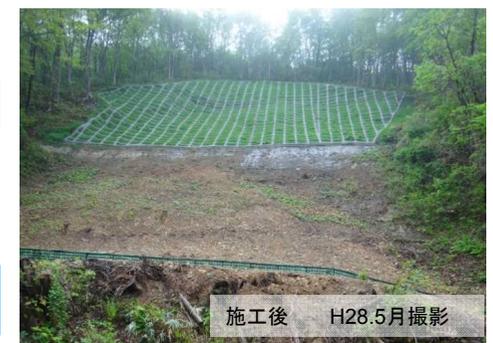
ニゴリ沢第一工区(H27) [山腹工(簡易法砕吹付工)]

民有林直轄地すべり防止事業では平成27年度は山腹工を中心とした工事を施工しました。あわせて、排水トンネル工の補修工事についても進めており、完成に至ったところです。

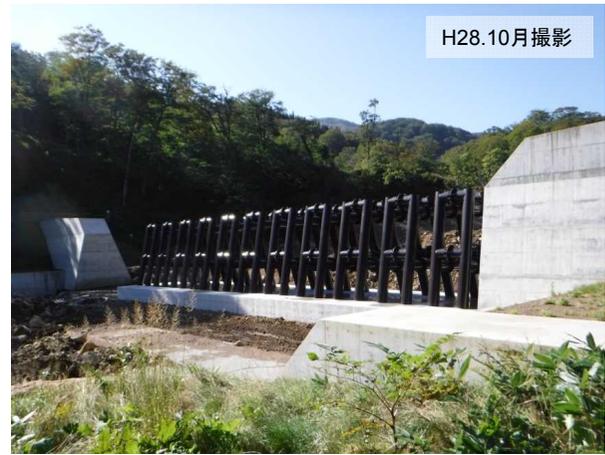
① 産女川治山工事(H27)
 [溪間工(鋼製スリット谷止工)]
 国有林治山事業

地震により発生した土石流の影響から当該溪流に大量の土石等が堆積しているため、下流域への流出を防止することを目的に、平成26年度から鋼製スリット谷止工の建設を進めているところです。
 今年度はスリット部本体に着手し、11基のスリット部材を設置しました。

現況 左岸側下流より

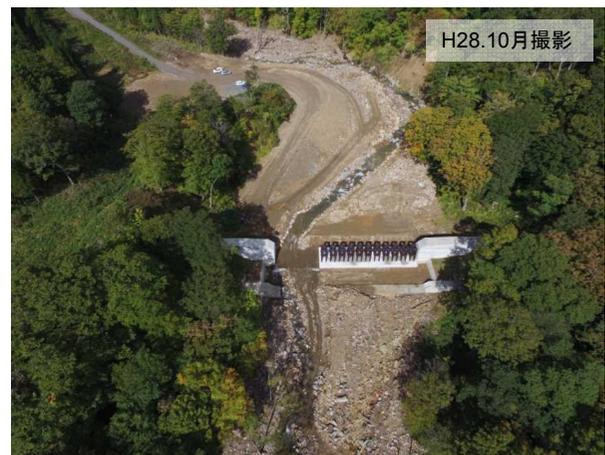
現況 下流域からUAVによる空撮

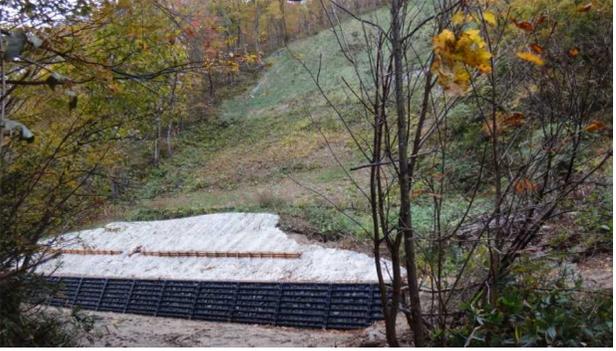
② ニゴリ沢第一工区治山工事(H28) [鋼製枠護岸工]
 民有林直轄地すべり防止事業

H27年度に山腹工（簡易吹付法枠工とカゴ枠土留）を施工した山腹斜面最下部に位置する溪流に山脚固定と溪岸鋼製枠護岸工を施工すべく、8月中旬に着手しました。現在は護岸工が完成し、昨年度施工の山腹工（簡易吹付法枠工とカゴ枠土留）とともに本箇所の安定を向上させました。

現況 H27山腹工とH28護岸工の全景

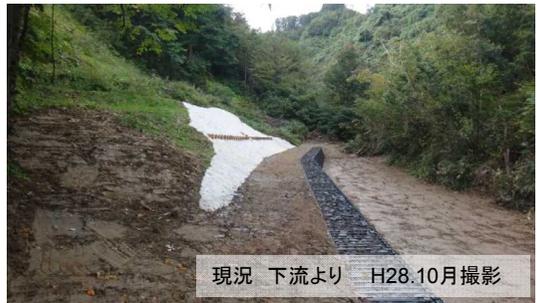
現況 下流より H28.10月撮影

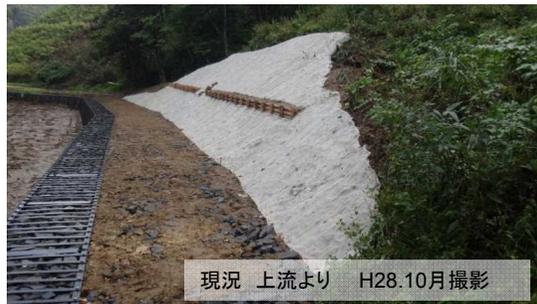
現況 上流より H28.10月撮影
