### ■ 概要

### 岩手南部森林管理署 主要災害復旧箇所 位置図

### 平成25年度 工事完了箇所

### 平成26年度 施工予定箇所

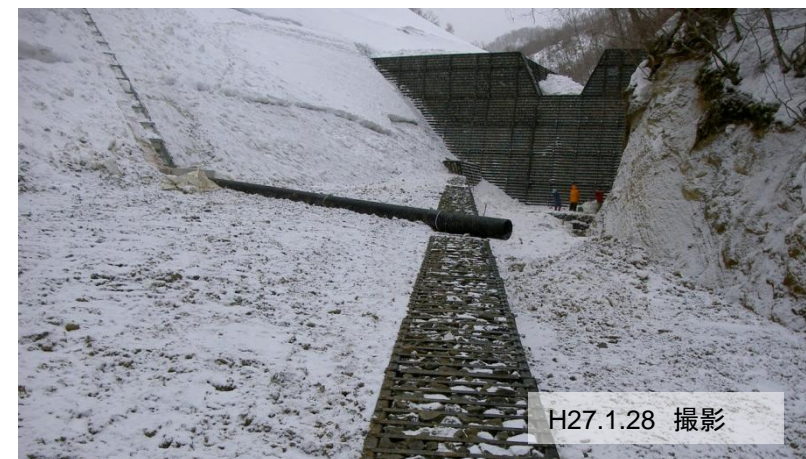
#### ① ニゴリ沢第二工区 [地すべり防止工事] 民有林直轄地すべり防止事業

地震や降雨、融雪等によって、斜面全体が地すべりを起こす危険性がある箇所を安定させる工事を行っています。  
 昨年に引き続き、地すべりの末端部の土砂を取り除く排土工と、斜面下部で地すべりの動きを抑える土留工を組み合わせています。

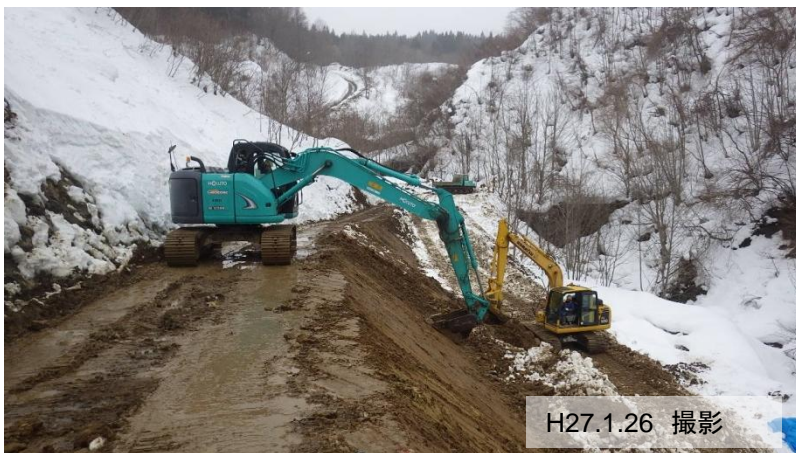
#### ② ニゴリ沢第一工区 [地すべり防止工事] 民有林直轄地すべり防止事業

地震や降雨、融雪等によって、斜面全体が地すべりを起こす危険性がある箇所を安定させる工事を行っています。  
 昨年に引き続き、地すべりの末端部の土砂を取り除く排土工と、斜面下部で地すべりの動きを抑える押さえアンカー工を組み合わせています。

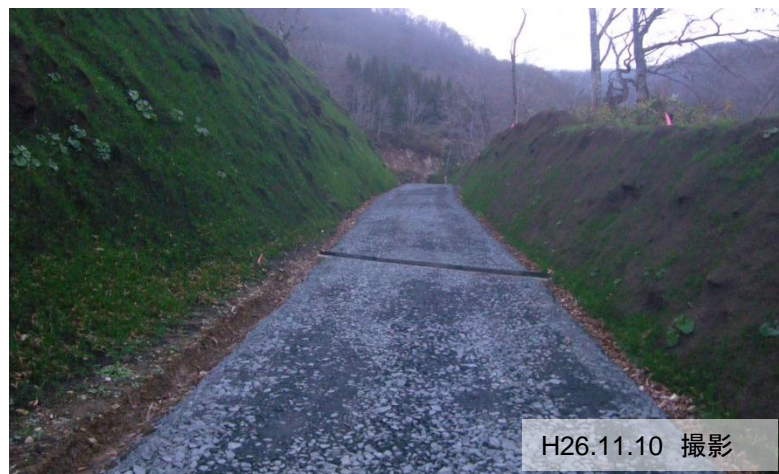
#### ③ H25 産女川治山工事 [資材運搬路] 国有林野事業

治山施設を施工するための資材運搬路の工事を行いました。

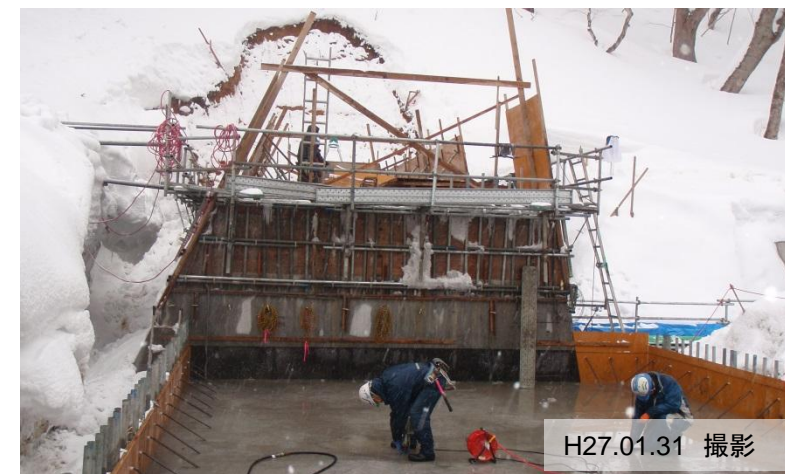
#### ④ H26 産女川治山工事 [溪間工] 国有林野事業

土石流発生時には、土砂の下流への流出防止のため透過型ダムを施工しています。
