■ 概要

平成20年岩手・宮城内陸地震による被災箇所のうち、平成25年度末までに、国有林治山事業で溪間工43基、山腹工7箇所、民有林直轄地すべり防止事業で溪間工12基、山腹工6箇所、林道災害復旧事業で12路線を整備しました。

平成25年度 工事完了箇所

平成26年度 施工予定箇所

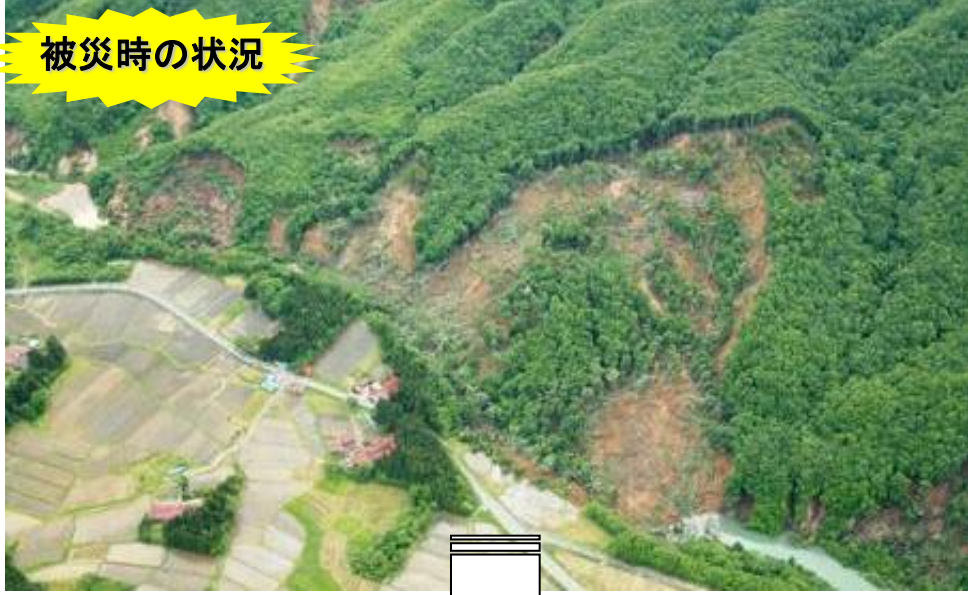
被災時の状況

地震によって市野々原地区では、磐井川の右岸で大規模な地すべり(約20ha,移動土砂360万m³)が発生し、磐井川を150mに渡って塞ぎました。
地すべり土塊は対岸にぶつかって止まりましたが、地すべり地内には大量の不安定土砂や倒木等が発生しました。上流側に形成された土砂ダムが決壊するとこれらの土砂が土石流となって流下し、下流域に甚大な被害を及ぼす危険がありました。

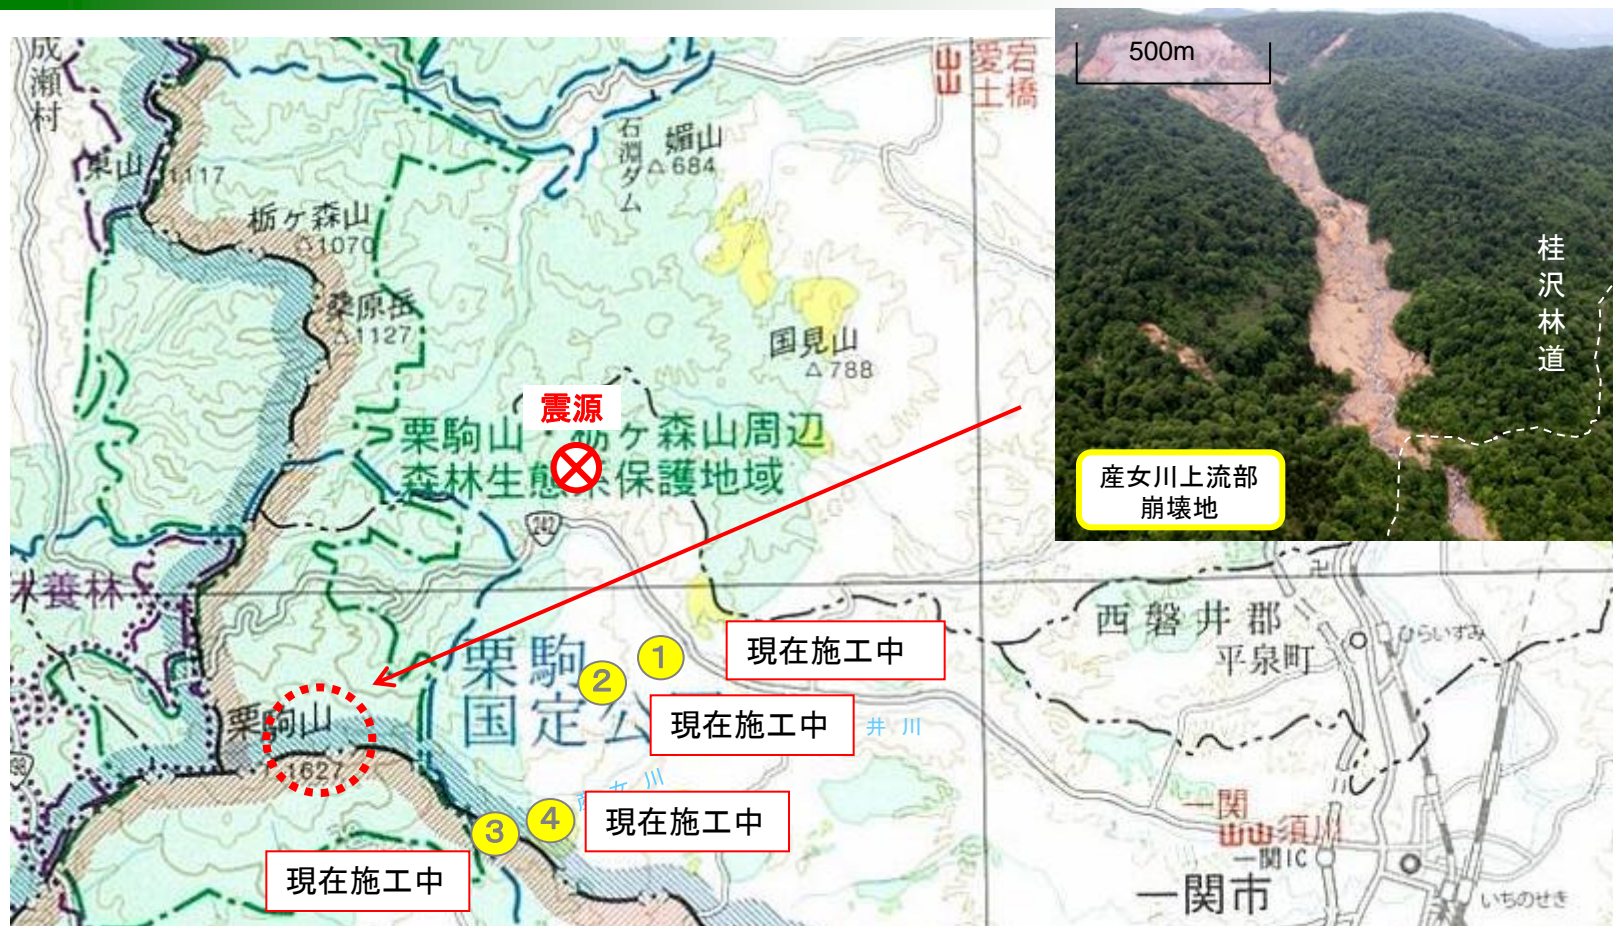
○磐井川地区(市野々原)

対策工として、地すべり地内の不安定土砂を取り除き、斜面下部で押さえ盛土とし、地すべりを安定化させるとともに森林に復旧させるために緑化を行いました。

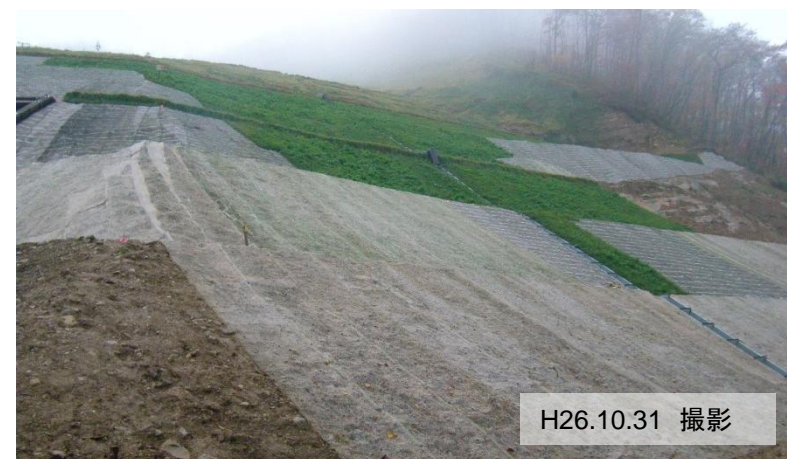
① ニゴリ沢第二工区 [地すべり防止工事] 民有林直轄地すべり防止事業

地震や降雨、融雪等によって、斜面全体が地すべりを起こす危険性がある箇所を安定させる工事を行っています。
 昨年に引き続き、地すべりの末端部の土砂を取り除く排土工と、斜面下部で地すべりの動きを抑える土留工を組み合わせています。

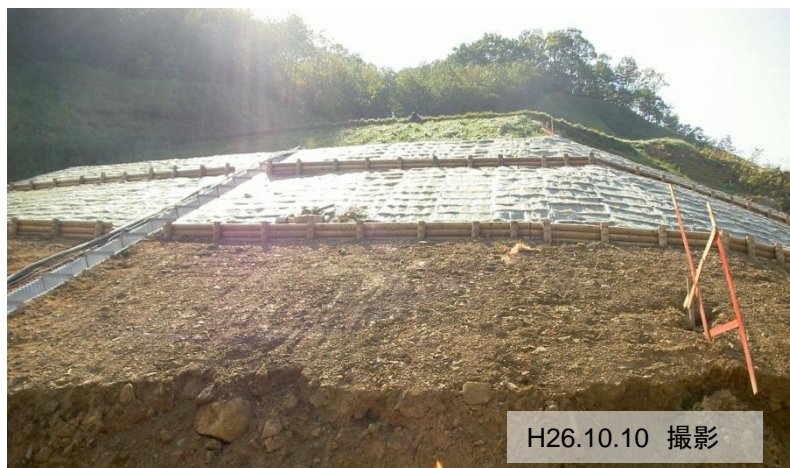
② ニゴリ沢第一工区 [地すべり防止工事] 民有林直轄地すべり防止事業

地震や降雨、融雪等によって、斜面全体が地すべりを起こす危険性がある箇所を安定させる工事を行っています。
 昨年に引き続き、地すべりの末端部の土砂を取り除く排土工と、斜面下部で地すべりの動きを抑える押さえアンカー工を組み合わせています。

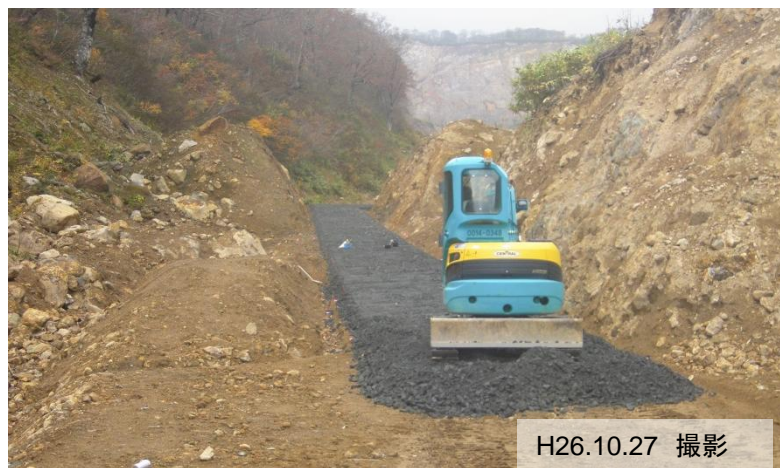
③ H25 産女川治山工事 [資材運搬路] 国有林野事業

治山施設を施工するための資材運搬路の工事を行っています。

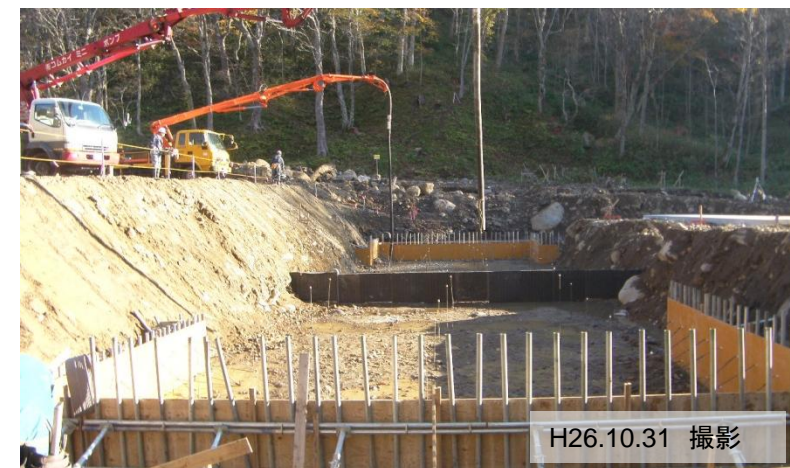
④ H26 産女川治山工事 [溪間工] 国有林野事業

土石流発生時には、土砂の下流への流出防止のため透過型ダムを施工しています。
