人工林の現況把握について

富山署 神通森林官 ○ 横井 眞吾
立山森林官 藤村 桂

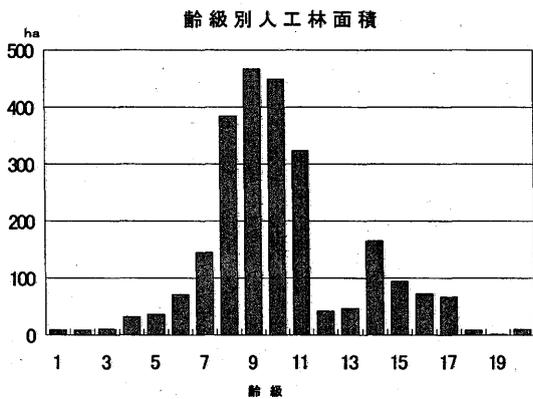
グラフ1

国有林面積の内訳は、天然林5万7千ha、その他面積4万5千ha、今回、調査対象とした人工林は2千4百haあり、植栽樹種は99%がスギです。人工林の齢級別面積（グラフ1）は、9齢級をピークに、8齢級から11齢級の面積が、67%を占めています。グラフ2は、棒グラフは標高別の面積、折れ線は、積雪深を表しています。人工林は、標高200m～1470mまで幅広く分布しており、標高1000m以上の面積が全体の60%を占めており、標高1000m以上では、積雪深が3mを超え、日本海側特有の湿った雪は、植栽木に大きな影響を与えます。

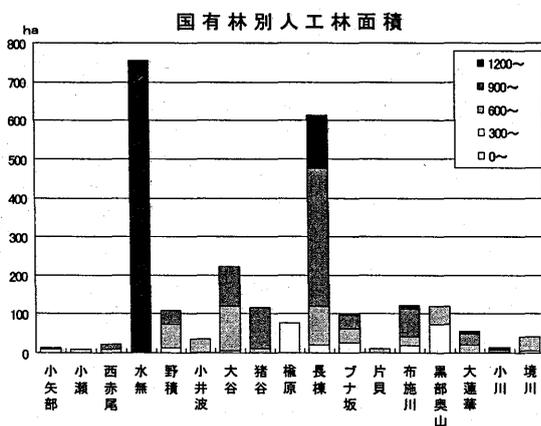
グラフ3

人工林は県内に広く分布しています。グラフ3は、国有林の団地別面積を、標高300mごとに色分けしています。

標高300m以上や、600m以上といった、比較的標高の低い人工林は、小面積で分散しています。標高900m以上は、長棟国有林に面積が多く、標高1200m以上は、水無国有林に偏っています。
