ニホンジカによる森林被害と対策の現状について

南信森林管理署 大鹿森林官 ○佐野 智一
〃 伊那里森林官 宮路 聡

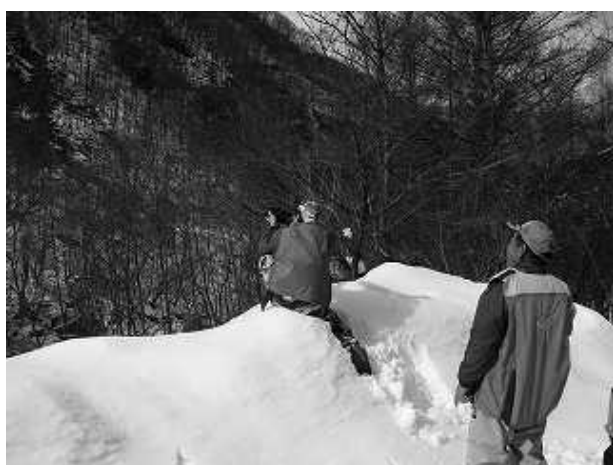
写真24 一斉駆除実施中の様子

シカ柵や、食害ネットは、対処療法にすぎず、問題解決のためには、シカの個体数管理が是非とも必要となります。上伊那郡では、各猟友会が集まり鳥獣保護区内でシカの一斉駆除が行われています(表3、写真24、写真25)。このような活動が、今後とも実施されるよう、南信署としても協力体制を築き、また、積極的に被害情報を発信するなど、地域との連携を深めていこうと考えています。
