揖斐川地区民有林直轄治山事業の概成について

岐阜森林管理署 根尾治山事業所主任
治山第二係長
(財)林業土木コンサルタンツ名古屋支所

要 旨

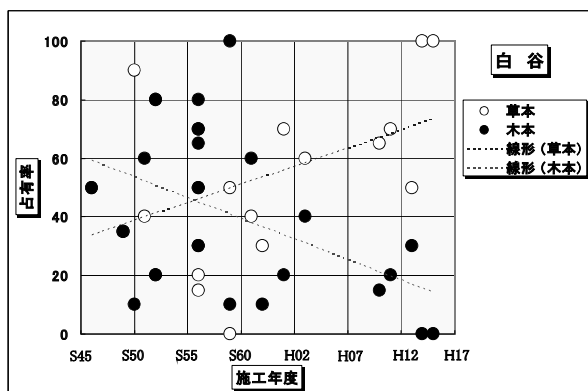
図-2 草本類・木本類占有率（白谷）

図-2、図-3 よると両流域とも施工年度が新しい箇所は草本類が優先していますが、施工年度が古い箇所は木本類が優位となっています。このことから、施工年数が経過するにつれて草本類から木本類への移行が確認され森林化に向かってしていると判断されます。

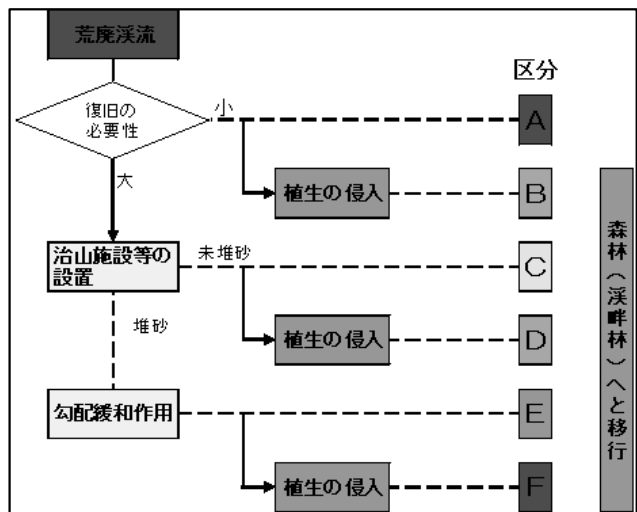
図-4 現在の溪床の状態の区分

昭和41年の空中写真などにおいて荒廃溪流と判断される溪流について①治山施設等の有無②溪床緩和作用の有無③植生の侵入の有無の3点に着目し、現在の溪流の状態をA～Fの6段階に評価しました。(図-4)

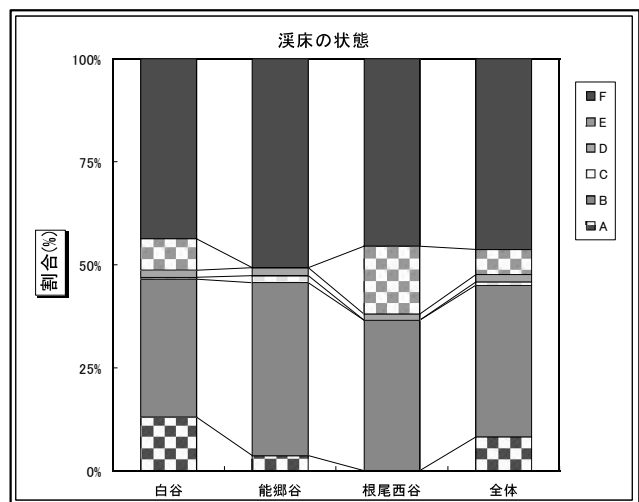
図-5 溪流の状態

流域ごとに溪流の状態の割合(図-5)をみると、計画的に溪間工が配置されている溪流では区分E・Fが大部分を占め山脚固定効果や森林への移行期待度が高くなっています。一方、治山施設等が設置されていないA・Bに判定される溪流は支流の上流部、一次谷・二次谷が大半を占めています。

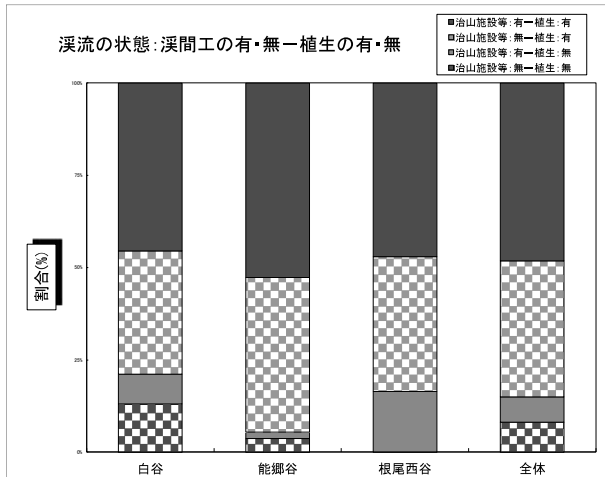
図-6 溪流の状態 植生の有無

植生の有無について着目(図-6)してみると、植生の侵入が認められるB・D・Fに判定される溪流は全体で87.9%となりました。昭和41年当時の荒廃溪流で植生がなかったところが、治山事業の実施等によりその8割以上に植生が侵入したことになります。

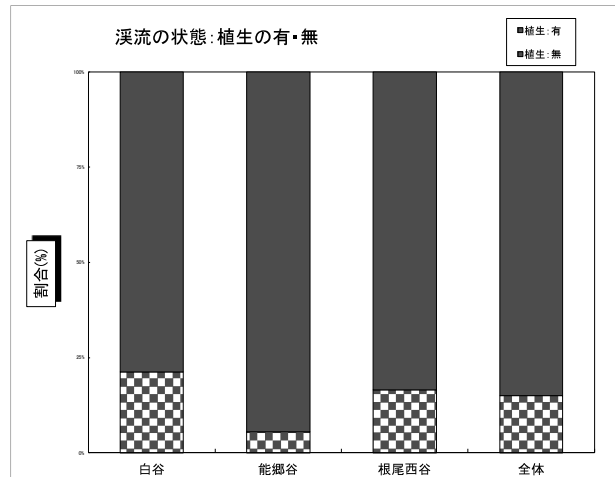
図-7 溪流の状態 治山施設・植生の有無

植生の有無と溪間工設置の有無(図-7)についてみると、植生が認められるB・D・Fに加え、現在は植生が認められないものの、溪間工が設置されているC・Eの部分についても、今後植生の侵入する可能性が高く、近い将来には9割以上の溪流に植生の侵入が期

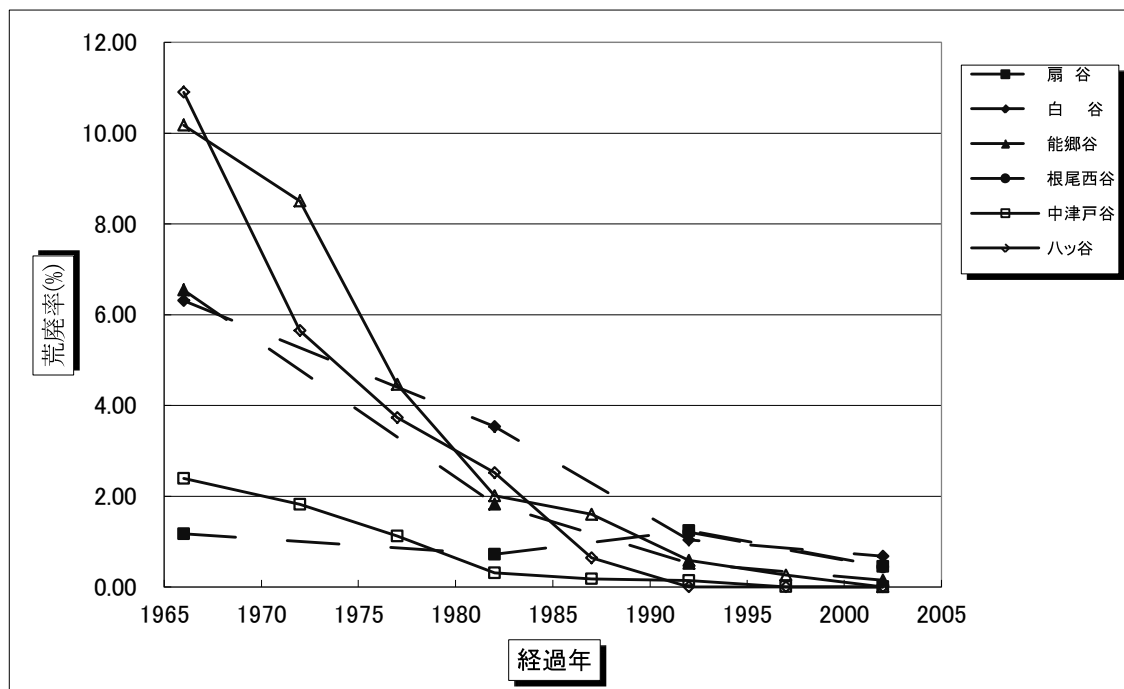
図-8 荒廃率の推移

荒廃状況の推移についてみると、大流域である白谷では荒廃率が昭和41年の6.31%から平成14年には0.68%、能郷谷では6.54%から0.15%までに減少しています。昭和40年当時荒廃が激しく事業開始当初に積極的計画的な治山工事が実施され、比較的早期に治山施設等が配置されている流域を特定流域（中津戸谷・ハッ谷・下此ノ金谷）と設定しました。この特定流域では、治山施設配置後の荒廃率の変化（植生の侵入状況）が確認可能で、大流域における今後の荒廃率の変化や植生の侵入を推定することができます。昭和41年当時2.39%から10.90%であった荒廃率は、平成14年には0.00%になっています。昭和41年当時の荒廃率は流域によって大きな差がみられますが、平成4年にはどの流域もほぼ1%前後に減少し、その後も漸減しています。（図-8）

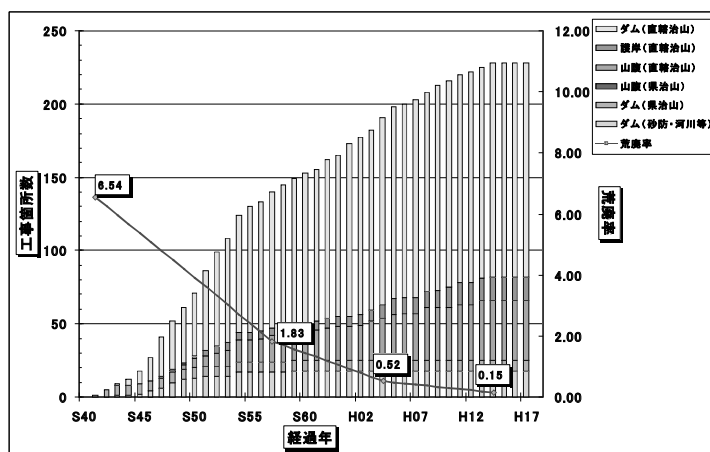
図-9 施設整備状況と荒廃率の推移(能郷谷)

施設整備と荒廃率の推移との関係を見ると、治山施設が設置されるのに伴い荒廃率が減少しています。（図-9）
