# 複層林における主伐（後伐）実施時の下層木への影響調査結果について

森林技術センター 森林技術普及専門官 ○早川幸治  
東濃森林管理署 神坂森林事務所 森林官 富士本あや 弥

平成21、22年度に東濃森林管理署湯舟沢国有林において複層林施業の後伐が実施されたことから、伐倒・搬出時における下層木への影響（被害状況）を調査したので報告します。

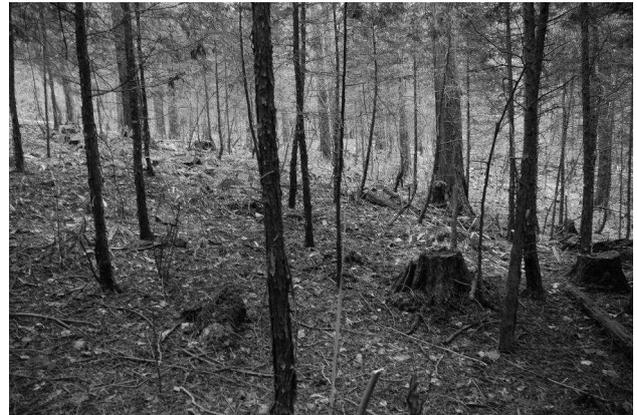
写真-1 伐倒前の状況

2207へ林小班プロット4・5・6

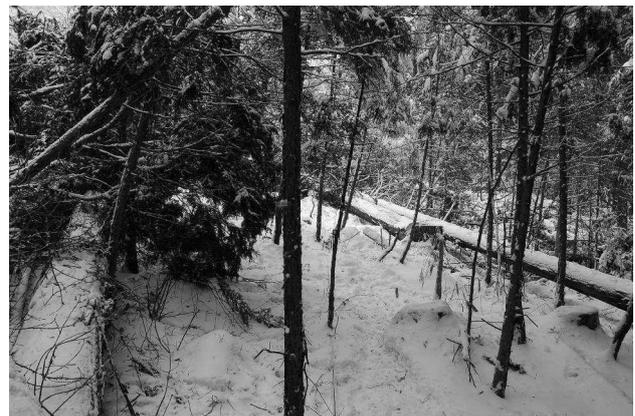
写真-2 伐倒後の状況

被害等何も無かった下層木は伐倒後で54%、集材後で45%となり、その他の下層木は何らかの影響があったと言えます。

被害区分別で見てみると伐倒後では、枝折れ(14%)、樹皮剥離(11%)、傾斜(10%)の被害が多くあり、集材後では枝折れ(22%)、樹皮剥離(21%)、倒木(15%)が多い結果となりました。(図-3)

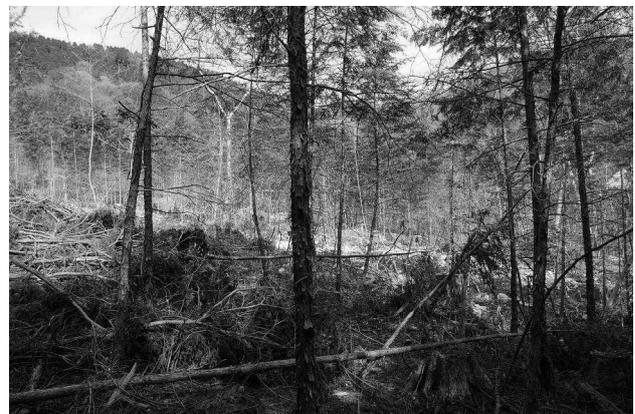
写真-3 集材後の状況

伐倒後と集材後を比較してみると幹折れが300%、倒木が214%、樹皮剥離191%の増加となっています。

これは、伐倒時より集材時における材の移動時の方が幹折れ、倒木、樹皮剥離らの被害が多く出やすい傾向にあるのではないかと考えられます。

- (ア) 搬出方法では地形や使用する機械など諸条件により違ってきますが、今回の結果では、路網を生かした車両系の方が被害が少なくなり、既設林道や森林作業道での搬出が可能ならば、作業道での支障木の伐採を考慮しても車両系での搬出が有利になると考えられます。
- (イ) 架線集材では、今回地形的に高い線が張れなかったこともあり被害率が高かったことが考えられるので、できるだけ高い線を張った方が良いと考えます。また、横取り幅や木寄せ方法の検討も必要であり、地引集材では被害が増加する可能性がると考えます。集材形態も今回は全幹集材が主でしたが、場所によっては普通集材での実行も検討する必要があります。
- (ウ) ヘリコプター集材では、平成12年度に落合国有林にある当センター試験地において複層林の受光伐をヘリコプター集材で実施しましたが、被害がほとんど無かった旨の報告がありません。(1)

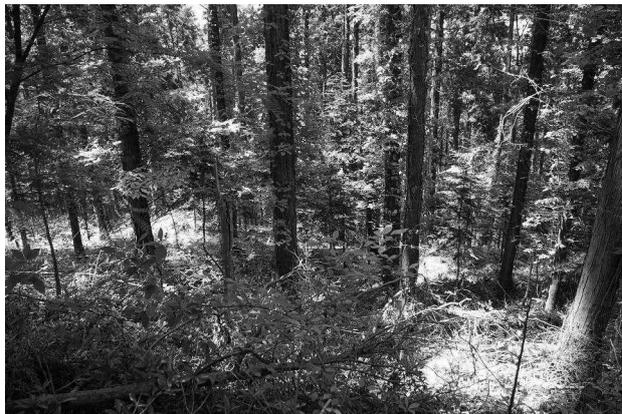
写真-4 伐倒前の状況

2209りプロット3・4

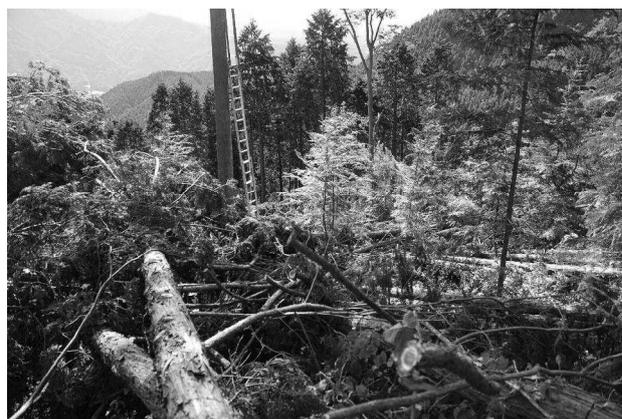
写真-5 伐倒後の状況

伐倒後、集材後共に架線系での被害率が高くなりました。特に集材後の致命的な被害等では、車輛系が29%に対し架線系が47%と高い比率となりました。(図-5)

今回の調査箇所では、2209り林小班に設置したプロット3内に先柱が設置され、架線に向けて伐倒されたため被害が多く出た可能性があります。特に、柱付近は全幹集材で引きずり出されたため、下層木がより多くの被害を受けた可能性があります。

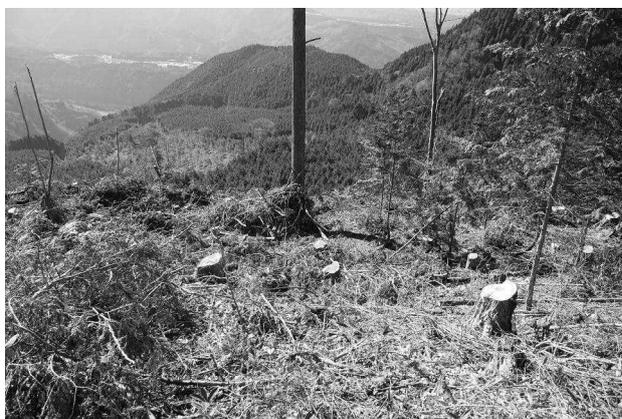
写真-6 集材後の状況

架線集材では地形、線の高さ、集材方法により差が出ると考えられますが、今回の致命的被害等の比率の高さから架線集材での方法を検討する必要性をあらためて感じる結果となりました。

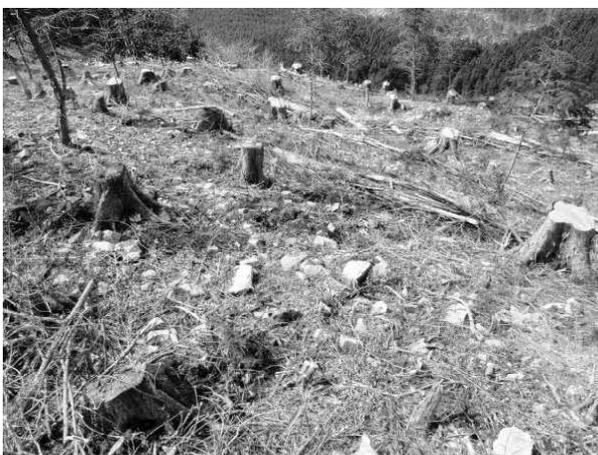
写真-14 現状 (2209り林小班)

2207へ及び2209い林小班は下層木の無くなった空地へ1,200～1,300本/haの植栽を実施し、2209り林小班にいたっては、ほぼ全域に対し2,100本/haの植栽が行われています。（表－3）
