治山工事における県産材コンクリート型枠合板の実証的施工について

中信森林管理署 姫川治山事業所 ○ 長濱 健
中信森林管理署 治山グループ 岡庭 敏夫

長野県産材ヒノキ 100%のコンクリート型枠合板を用いた治山ダムを実証的に施工し、仕上がり状況や経済性を検証しました。その結果、仕上がり状況では若干のはらみを確認し、経済性では僅かながら高くなる結果となりましたが、概ね金属製型枠パネルや南洋材のコンクリート型枠合板と遜色ない施工ができました。また、はらみについてその発生要因を分析しその対策を考察しました。

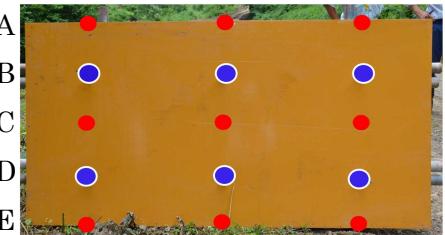
図-4 県産材ヒノキ上段

計測した結果を図-4～7 のグラフに示します。これらは計測箇所（横軸）とはらみ量（縦軸）の関係を表しています。図-4、5 は 1 リフトにおける上段の型枠の結果であり、図-6、7 は下段の結果です。上段の型枠では県産材ヒノキ、南洋材とともに B・D の位置、つまり「締め付け金具部」ではらみ量が大きい傾向があり、下段の型枠では県産材ヒノキ、南洋材とともに中央 C の位置ではらみ量が大きいことが確認できました。

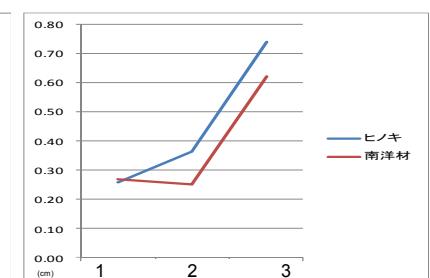
図-10 使用数毎はらみ平均値

図-10については、使用回数ごとのはらみの平均値を型枠ごとでグラフにしたものです。横軸が使用回数になり、回数が増えるに従いはらみ量が増える傾向が確認できます。また、県産材ヒノキの方が若干ではありますが、南洋材よりはらみ量が大きい傾向があることが確認できます。

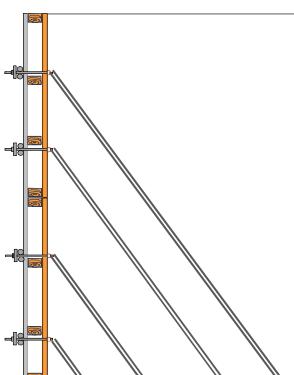
図-11 型枠設置状況

(図-11) 型枠設置状況を横から見た模式図です。はらみの要因を模式図に示しました。

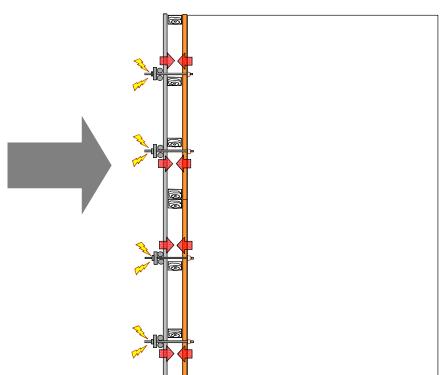
図-12 締め付け金具の締め付け

(図-12) 型枠合板を固定するため、締め付け金具を締め付けることによって、型枠合板が固定用単管パイプ側へ引き寄せられます。

1 リフトにおける上段の型枠で確認した山状のはらみについては、主な要因として締め付け金具部でのクリープ現象があげられ、対策として締め付け金具部付近の補強が考えられます。

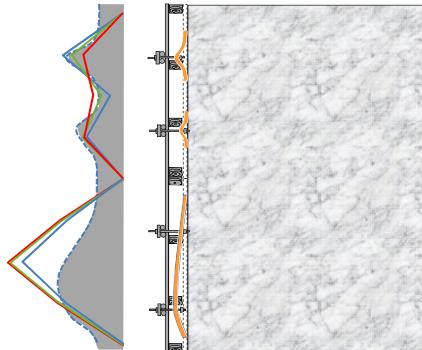
図-17 県産材ヒノキ
はらみ発生イメージ

これまでの考察と実際の計測数値結果をグラフ化し、重ね合わせたものが図-17、18です。

発生イメージと実際の数値結果が似通ったものになることから、これら考察した力の関係が妥当であると考えることができます。

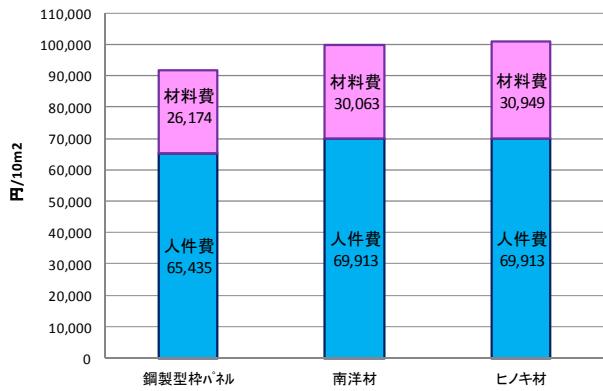
図-19 経済性比較

今回の実証的施工の中で実際にかかった人件費と材料費を型枠ごとに比較したものを図-19に示します。

人件費、材料費とも鋼製型枠パネルよりも木製型枠の方が高くなり、南洋材とヒノキ材とでは材料費の点で若干ヒノキ材が高くなる結果となりました。
