CS 立体図を活用した作業路の線形の検証について

長野県林業総合センター指導部 主査 高橋 太郎

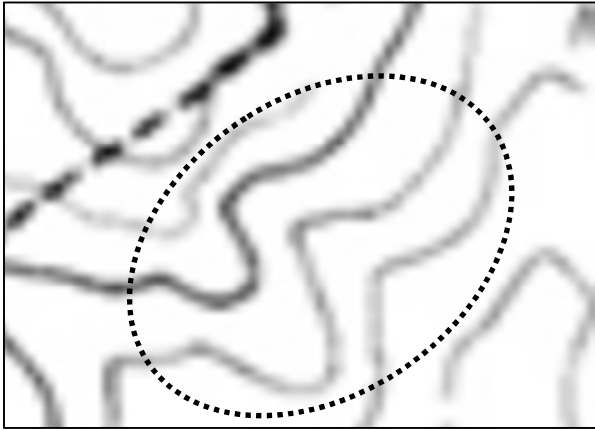
図7 路肩決壊（森林基本図）

次に既設作業路の先線となるA案と、既設林道から分岐するB案の2路線について検討しました。まずA案ですが、既設作業路に路肩決壊と思われる地形が見られます(図6 点線の円内)。図7の森林基本図では良くわかりませんが、図8のCS 立体図では3箇所の路肩決壊が確認できます。立地の把握の際に近隣に断層と思われる地形が見られることから、脆弱な地質が原因の路肩決壊と予測されます。現地踏査の際に通行可能か判断する必要があります。

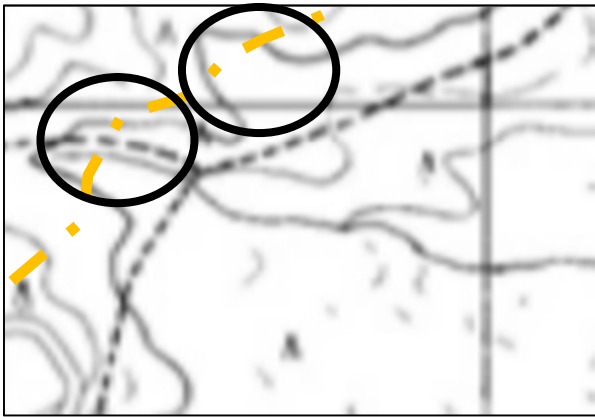
図9 沢地形（森林基本図）

次にB案ですが、計画線形上に4箇所の沢地形が見られます(図6 実線の円内)。図9の森林基本図と図10のCS 立体図の両方の地形図で沢地形を確認することが出来ます。図10のCS 立体図では、より明瞭に侵食跡が確認できることから常水のある溪流であると判断されました。現地踏査の際に、洗越し工などで渡河できるか判断する必要があります。

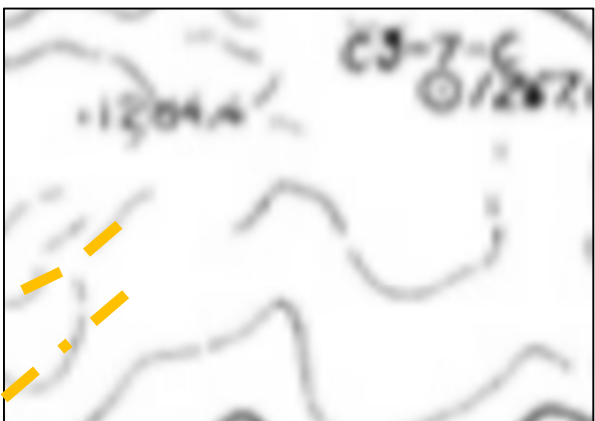
図11 平坦地（森林基本図）

図11では確認できませんが、図12のA案とB案の終点付近に、比較的大きな平坦地が見られます。特異な地形なので、現地踏査で作業路開設に支障があるか確認する必要があります。
