カラマツ製治山施設の劣化調査の結果

長野県 林業総合センター木材部 主任研究員 ○山内仁人
 // // 主任研究員 今井 信

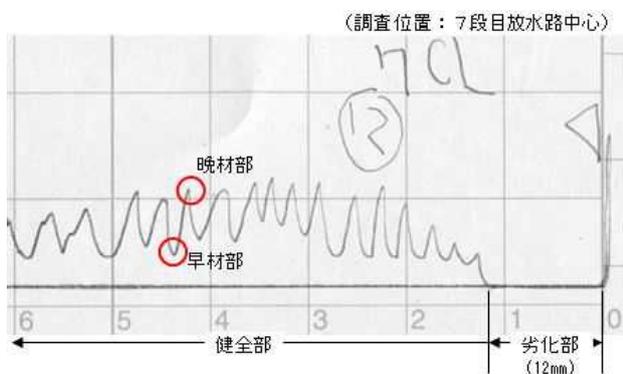
図1 劣化厚の判定

調査は、木材穿孔抵抗試験機（レジストグラフ：IML 社 RESI-F500SX）を用い、施設の下流側から、横木部材の中心（髓）に向かってレジストグラフの錐を穿孔させ、早材と晩材で穿孔抵抗の差が明瞭な部分を健全部、不明瞭な部分を劣化部と判断する方法で実施しました（写真、図1）。穿孔位置は、放水路の中心及び中心から0.5m、1.5m、2.5m、3.5m・・・及び、放水路と地際部としました（図2）。
