平成 21 年度  
木曾駒ヶ岳森林生態系保護地域等における  
植生復元対策調査報告書

平成 22 年 3 月

中 部 森 林 管 理 局

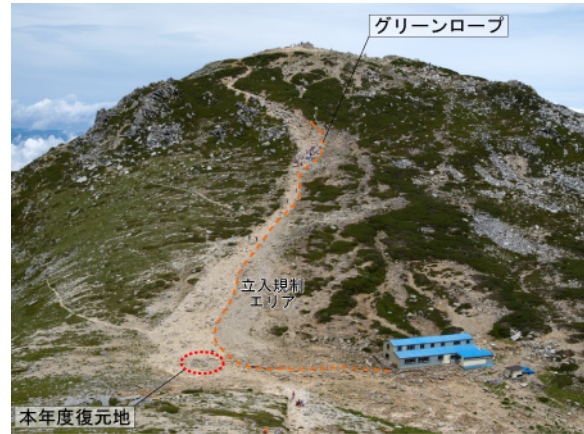
本年度復元作業候補地

今回の復元候補地は、木曾駒ヶ岳への登りにさしかかる南西向きの緩斜面である。道幅は、以前は30～40m程度まで広がっていたとみられるが、現在ではグリーンロープの敷設による立入規制が行われており、20m程度となっている。

立入規制された部分は地表がすでに変色しており、人の立入の有無による表土の状況の違いが明瞭であった。

地表は主に砂礫で、イワツメクサ、イワスゲなどがわずかな被度で分布していた。

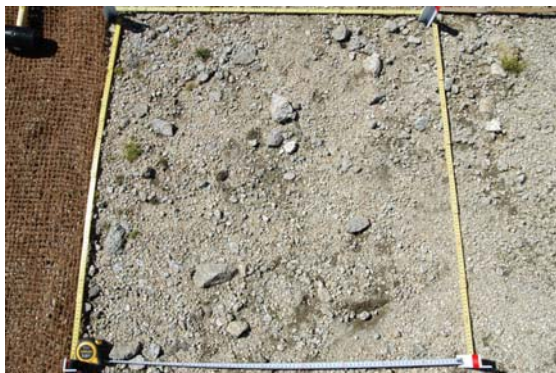
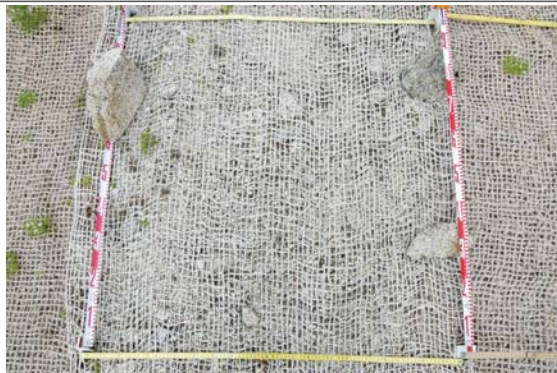
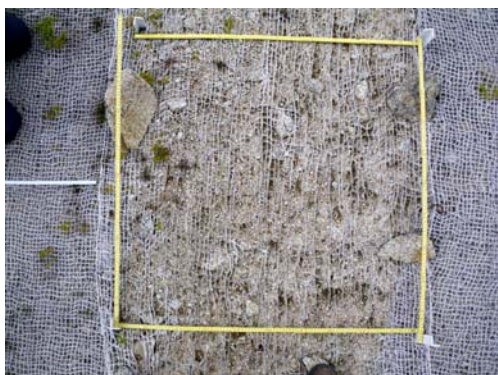
図 3-8 プロット画像の経年変化 (八-4)

プロット八-4 では植被率は平成 19 年が 1.5%、3 年目となる今年度は 3.0%と若干ながら増加した。

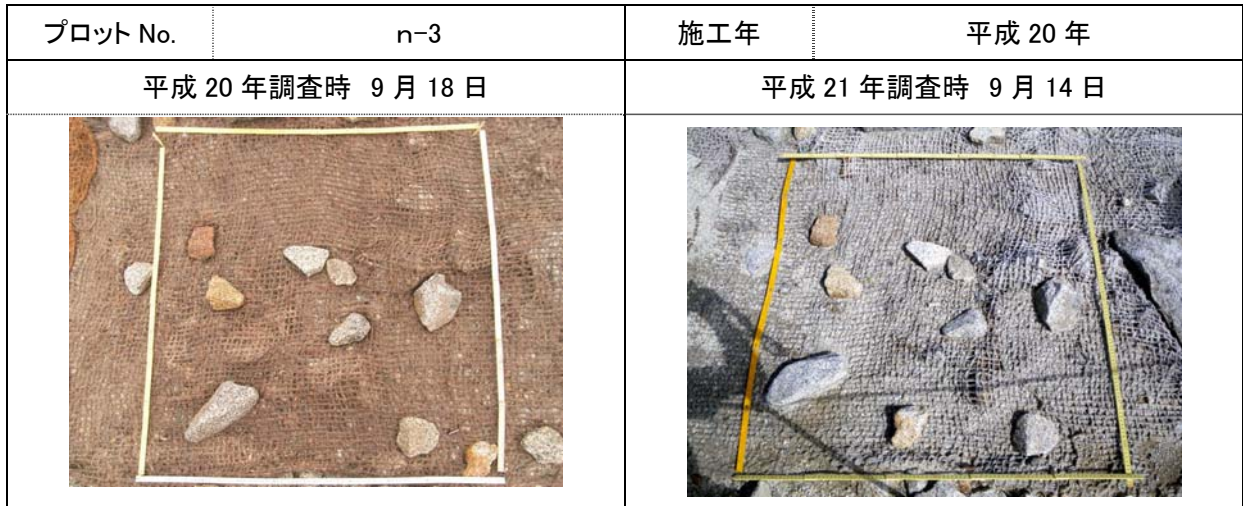
図 3-10 プロット画像の経年変化 (n-3)

プロット n-3 では、植被率は平成 20 年は植被無し、2 年目の今年度は 0.3% と若干ながら増加した。

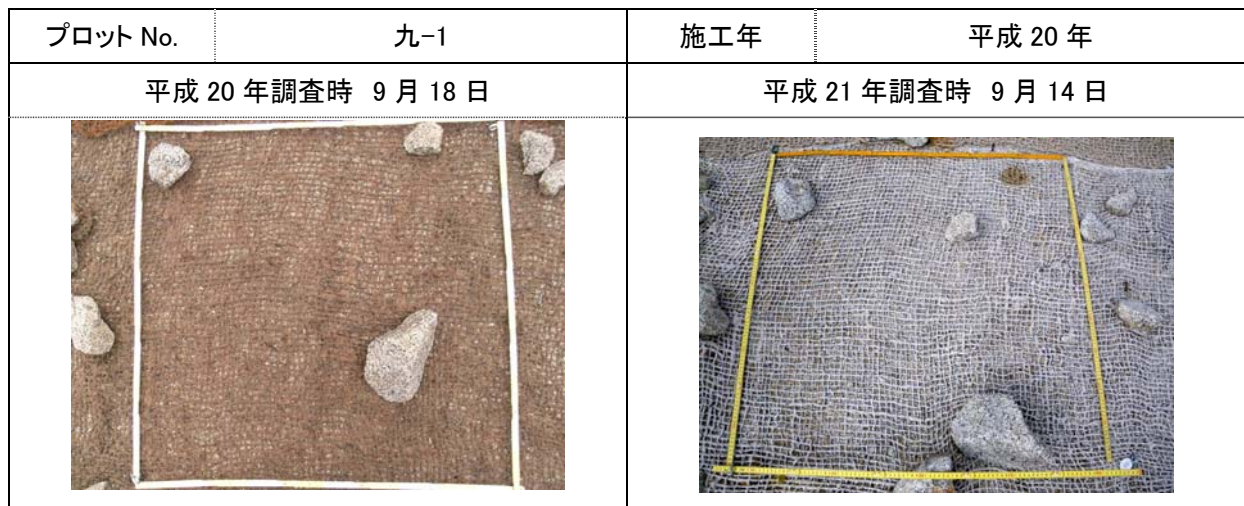
図 3-12 プロット画像の経年変化 (九-1)

代表的なプロットとして、生育する植物(実生)の個体数が最も多かった九-1 を抽出した。(植被率的には大変少ないため、見た目の変化はわからない)

プロット九-1 では、植被率は平成 20 年度は植被無し、2 年目の今年度は 0.1%と若干ながら増加した。

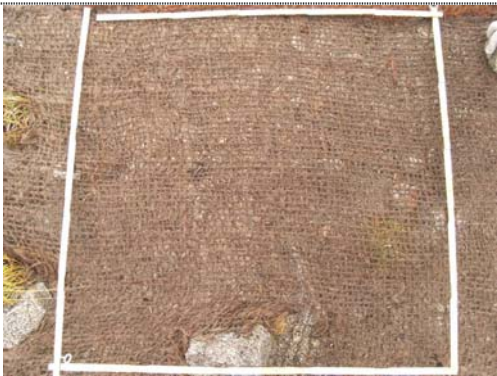
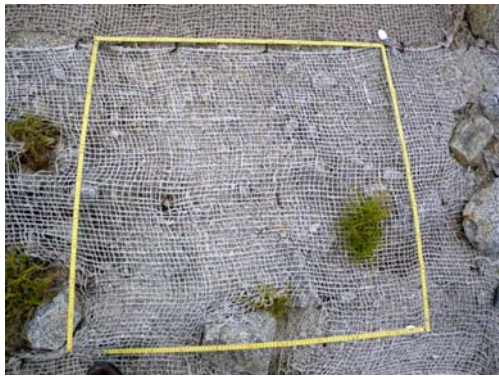
図 3-14 プロット画像の経年変化 (t-1)

プロット t-1 では、植被率は平成 20 年は 2.5%、2 年後の今年（平成 21 年）も 2.5%と横ばい状態であった。

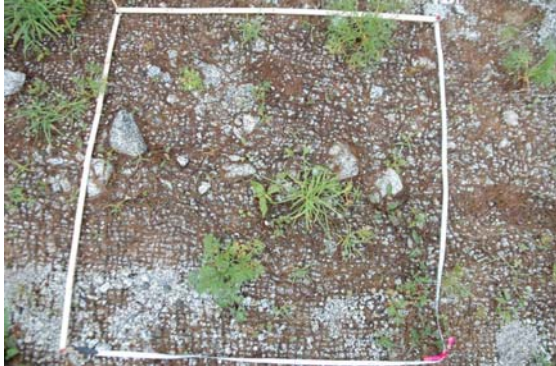
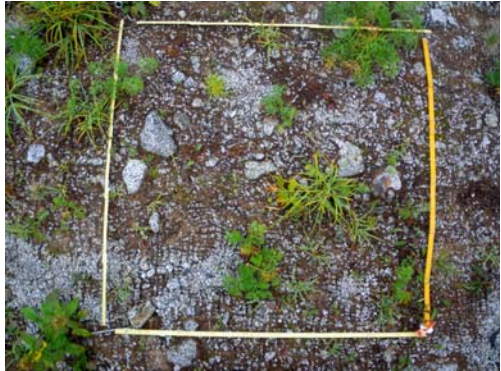
図 3-16 プロット画像の経年変化 (s-4)

プロットs-4では、平成20年度に確認した植生の成長がみられた。タカネヨモギやミヤマアシボソグの増加やイワツメクサやタカネヨモギなどの実生の増加を確認した。植被率は平成20年が5.0%、2年後の今年（平成21年）は9.0%と増加した。

プロット No.	s-4	施工年	不明
	平成20年調査時 8月20日		平成21年調査時 9月15日

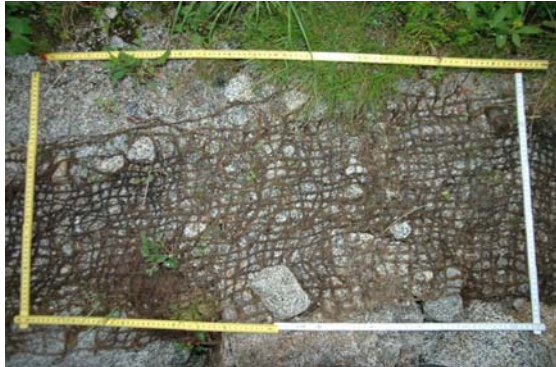
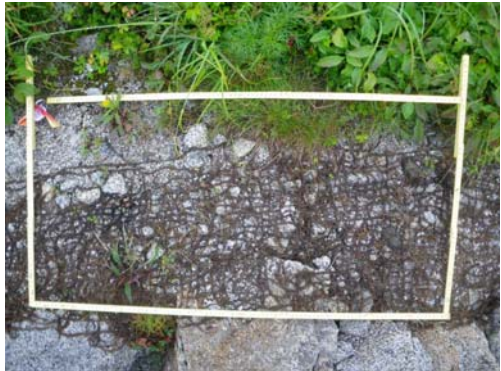
図 3-17 プロット画像の経年変化 (s-5)

プロットs-5では、平成20年度に確認した植生の成長がみられた。ミヤマアキノキリンソウやコメススキの増加が目だった。本地点はプロットに隣接して既存植生があり、そこから成長してくる植物も多くみられた。

プロット No.	s-5	施工年	不明
	平成20年調査時 8月20日		平成21年調査時 9月15日

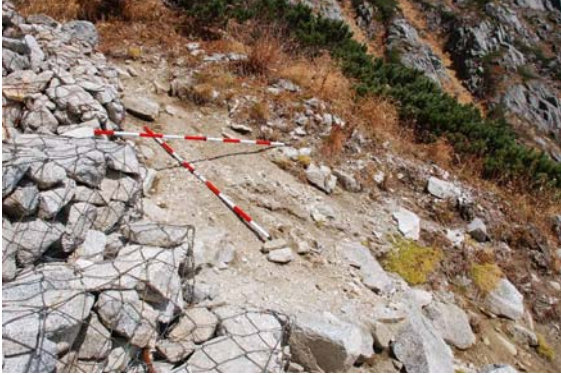
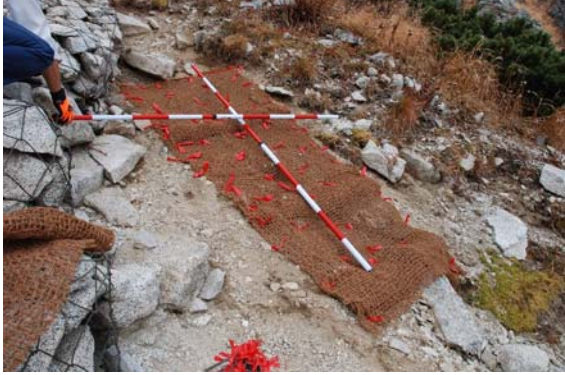
#### (1) くぼんだ箇所

敷設前 平成20年度	ヤシマット敷設後 平成20年度(石かぶせ方式)

敷設1年後 平成21年7月

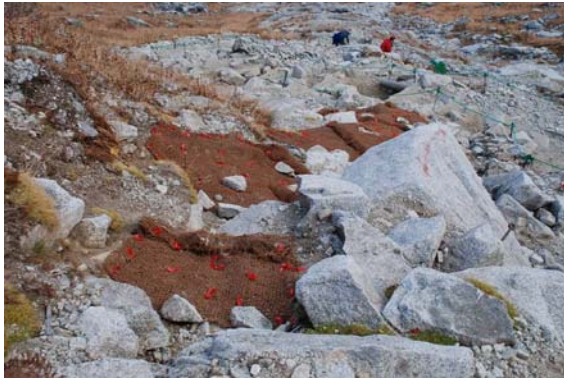
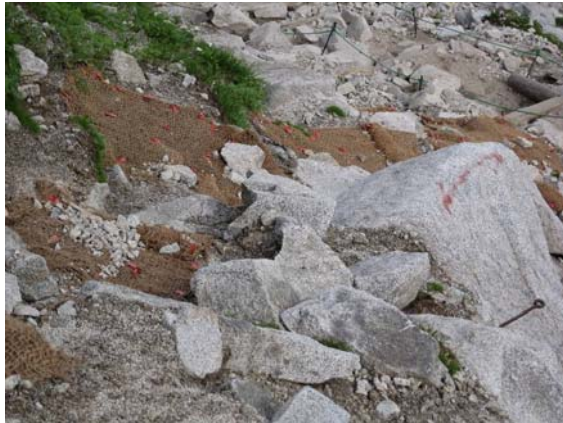
(3) くぼんだ箇所

敷設後 平成 20 年度(マット枕方式)	敷設 1 年後 平成 21 年 7 月

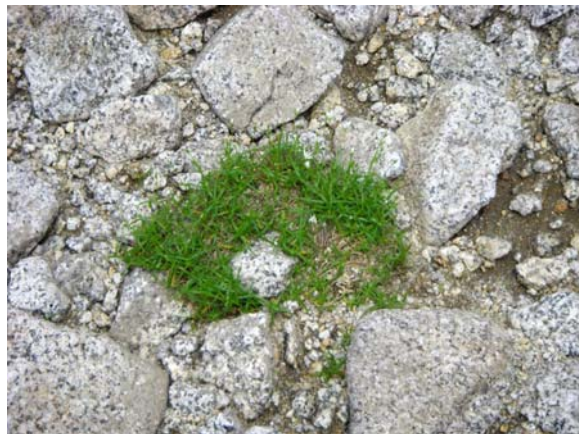
自生しているイワツメクサの主な生育環境は、①安定した礫の隙間、②岩のへりなどの風および流水の影響を受けにくい場所、という特徴がある。風衝地の植生復元においては、これらの条件を満たす環境を創出することが重要である。

礫の隙間に生育しているイワツメクサ

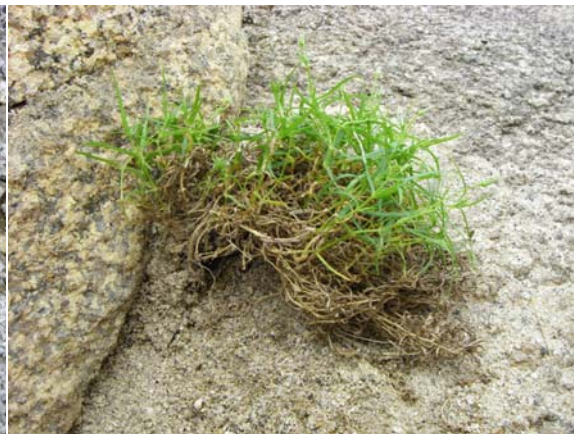
岩かげに生育する株、根は浅い
