木曾駒ヶ岳における植生復元対策調査

報 告 書

平成 24 年 1 月

中 部 森 林 管 理 局

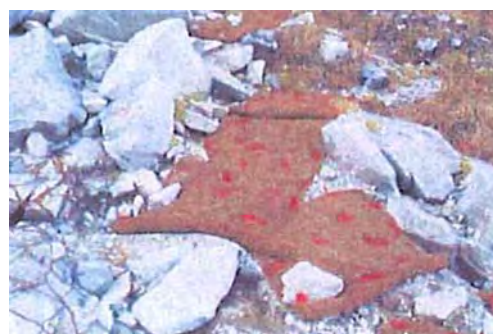
試験的にマットを敷設した状態  
(八丁坂 平成 20 年)

平成 20 年度に試験的にマットを敷設した八丁坂付近では、斜面崩壊と表土流失にともなうマットのはがれが発生していた。この場所は急傾斜地であり、基盤が安定していない現状では、今後も継続して崩壊が起こる可能性が高い。そのため、マット敷設の植生復元の効果は低く、再設置の必要性は低いと考えられる。

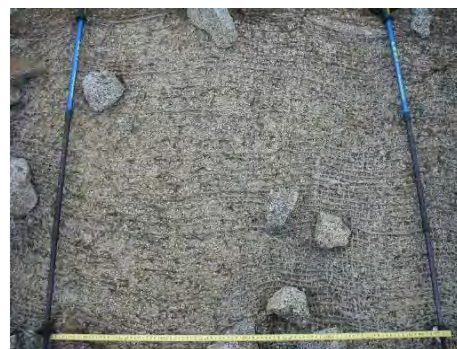
プロット No. 九-1  
マットがほぐれ、表土の一部が流失している
