支笏湖周辺風倒木被害復旧対策検討委員会

報 告 書

平成 1 7 年 3 月

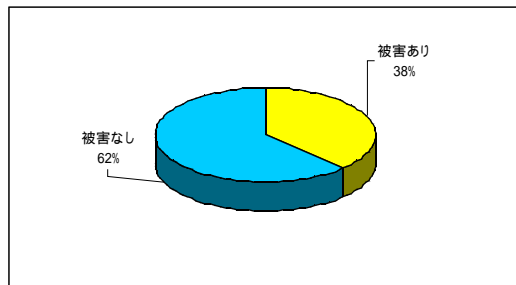
図3-16 国有林の被害区域面積割合
(北海道森林管理局調べ)

この地区の被害面積を見ると、区域面積全体の約40%が被害を受けている。これらの被害箇所的位置は図3-17のとおりである。

今回この地域では森林の62%が風害を免れたところであるが(図3-16)、4(3)の森林被害の状況を踏まえるならば、こうした被害を免れた森林であっても将来的に被害を受ける可能性があり、今後、こうした森林の風害を軽減していくことも必要である。

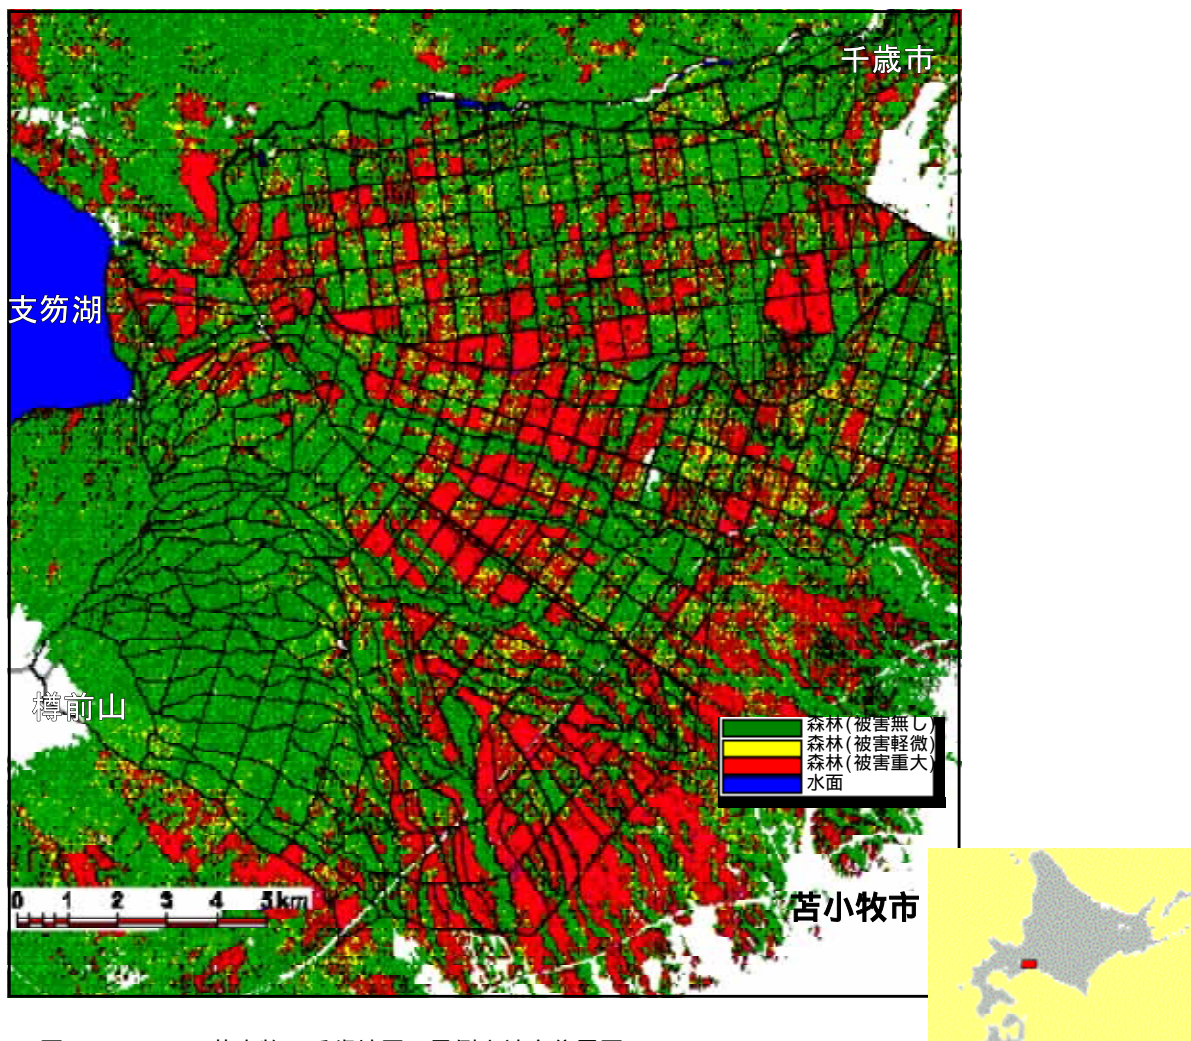
図3-17 苫小牧・千歳地区の風倒木被害位置図

なお、今回の被害状況からは、これまでの観測記録を更新するほどの暴風が吹き、検討対象とした苫小牧千歳地区においては、ほぼ全域に被害地が広がっており、森林被害の分布と地形との間に明りょうな関係は確認できなかったが、マクロ的に見れば平坦な台地状の地形で、風による被害を受けやすい箇所である。

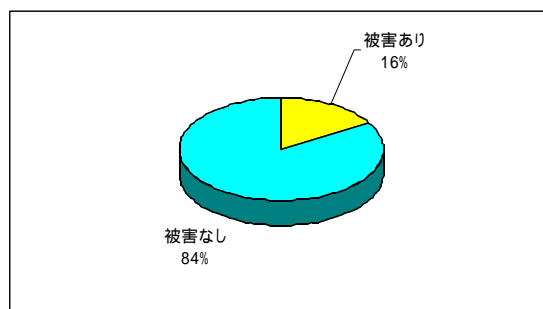
図3-19 天然林の被害区域面積割合
(北海道森林管理局調べ)

人工林の被害については人工林面積全体の約50%、天然林では天然林面積全体の約20%が被害を受けている。

天然林については、この地域の84%が今回の被害から免れており(図3-19)、こうした天然林は基本的に多様な樹種・樹冠層により形成されている林分であることを踏まえると、原則、現在の状態を維持保全を行っていけばよいと考える。

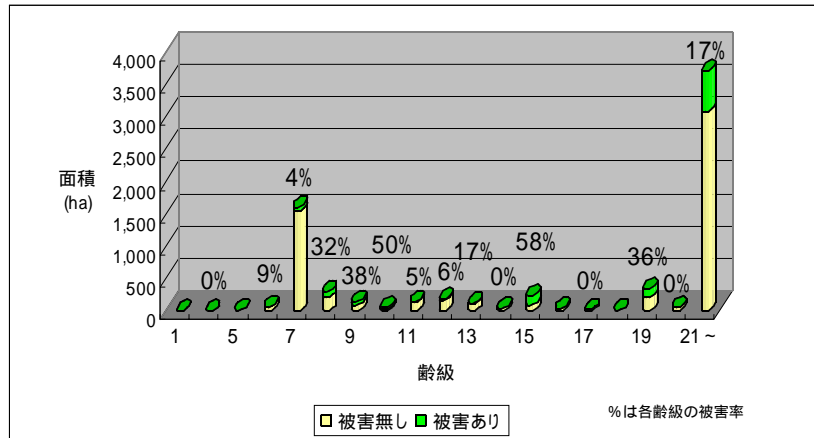
図3 - 2 2 天然林の年齢別被害面積と被害率
(北海道森林管理局調べ)

天然林における被害率は各年齢級ごとにばらつきはあるものの、洞爺丸台風による被害以降に天然更新した比較的若い立木が主体となる若年齢級林分の被害率は低く、比較的高年齢級の林分の被害率が高くなる傾向にある。

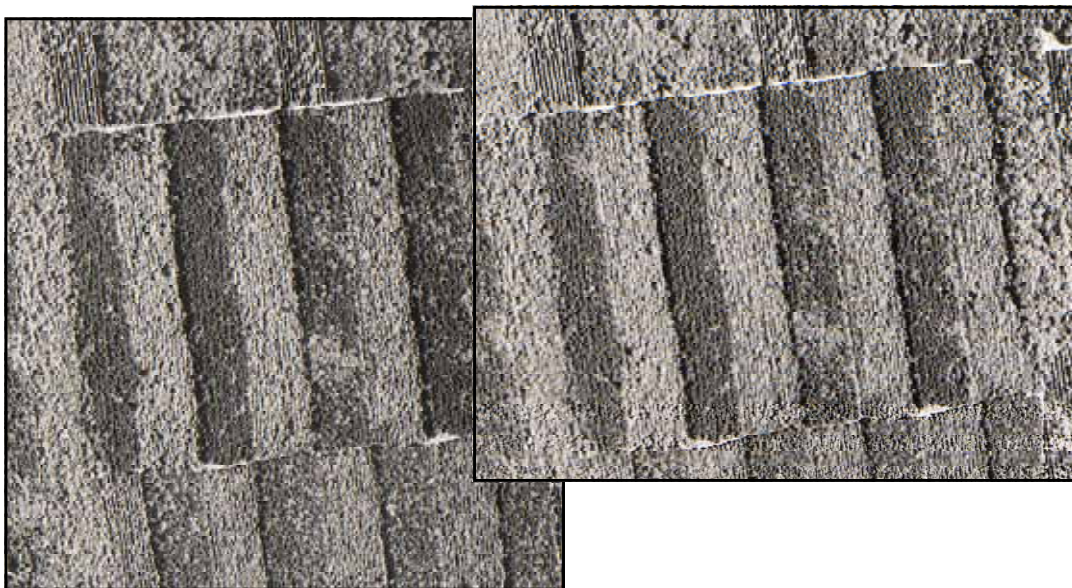
写真4-1 被害前(1999年撮影)の航空写真

被害状況については、林班全体で見ると、保護帯(参考2の1参照)は大部分が根返りによる被害を受け、更新帯は風害の影響をほとんど受けず、壊滅的な被害に至っていない(写真4-1)。

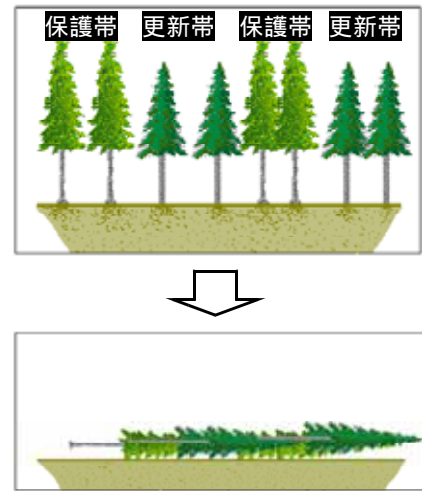
図4-4 5299い・ろ林小班の被害イメージ

一方、交互帯状皆伐施業林であっても壊滅的な被害は発生しており、アに隣接する5299林班では、保護帯と更新帯がほぼ壊滅状態（ほとんどが根返りによるもの）となっている（写真4 - 3）。

ここはアの5300林班の林相と異なり、保護帯と更新帯の植栽時期の差が7年と近接しており、樹高に大きな高低差が生じておらず、被害前は樹冠層がほぼ均一の一斉林に近い林相であった（写真4-4）。

このため、この人工林は、変則的な交互帯状皆伐施業林となっており、単層状態の人工林における被害と同じ傾向を示している。

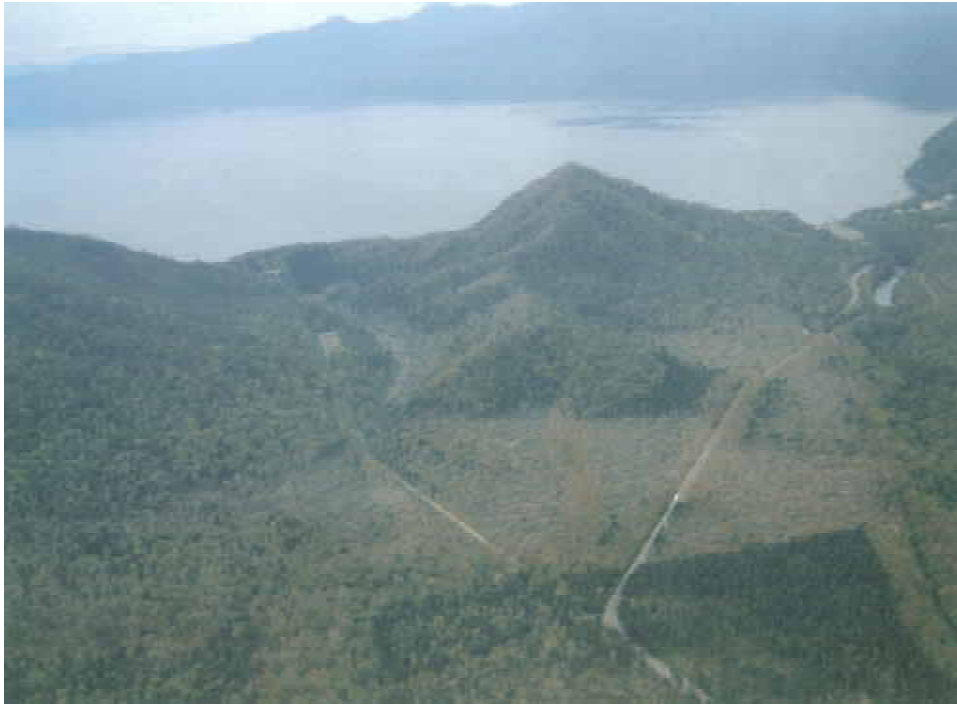
モーラップ東上空より支笏湖方面
