<<参考 2>> 樽前山麓における交互帯状皆伐施業の概要（要約）

エ 天然林2（北海道大学苫小牧研究林204・207林班）

5 今後の復旧対策について

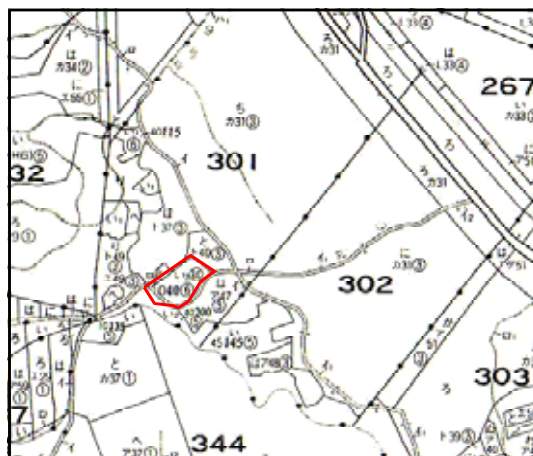
4-5 1301い₃林小班的位罫図

この箇所は、昭和29年の洞爺丸台風により激害(被害率約90%)を受けた天然林であり、洞爺丸台風後、森林がどのように再生するか観察する試験地として設定されており、被害発生後から現在まで人為によらず自然の推移により更新を図っている林分である⁵⁾。

林況は、ミズナラ、イタヤなどの広葉樹が主体の天然林となっており、平均樹高9m、平均胸高直径14cmの上長成長期の若い林分であり、後継樹も比較的多く見られ、樹冠が多層化している。

次に、今回の風害発生状況は、前記ア、イの人工林に比べると被害は軽微であり、他の若齢級の天然林でも被害状況は同様な傾向にある。

このように被害が軽微であったことについては、樹高が低く、風による影響を比較的受けなかったことにあり、これは5300林班の更新帯に被害が少なかったことと共通している。

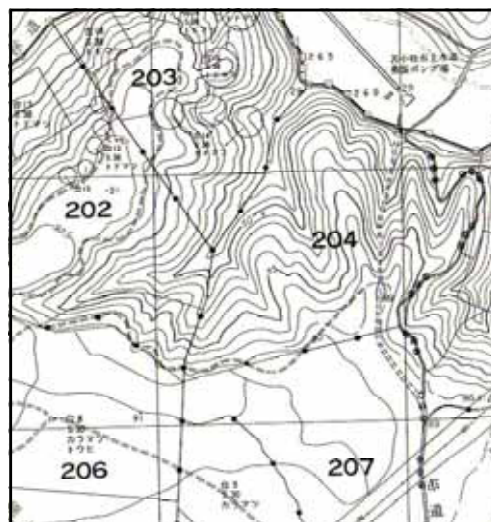
図4-6 204林班と207林班の位置図
(資料：北海道大学苫小牧研究林データ)

この現地は、苫小牧地区の国有林に隣接する北海道大学苫小牧研究林の204林班並びに207林班であり、洞爺丸台風時には被害を免れた森林であると思われ、いずれも人為は導入せず自然の推移に委ねられた広葉樹主体の天然林であり、生態遷移のカテゴリーとしては、前記ウの林分と異なり肥大成長期にあるものと思われる。

被害の発生状況については、ミズナラ、イタヤ、センノキ等の上層木において主に根返りによる被害が発生している。

次に、被害の分布状況については、写真4-9のとおり被害が散在しているものの、前述のア、イの人工林のように面的に広がっていないことがわかる。

これは、そもそも天然林が多様な樹種や樹冠層から構成されているため、風の影響を受けやすい上層木に被害が発生した場合であっても、中・下層木は被害から免れ、面的な壊滅状態となることが少なく、被害が分散される傾向にあることによるものである。
