風にまけない森林づくりを目指して

－ 公益的機能が重視される森林での取扱い－

平成17年9月

森林の再生に向けた森林施業検討協議会

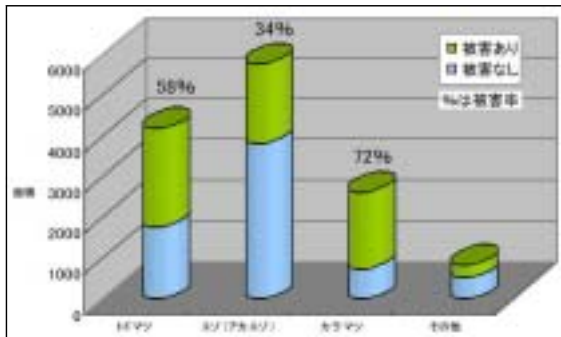
図-4 人工林の樹種別被害面積と被害率

人工林の被害については、人工林面積全体の約50%が被害を受け、樹種ごとに被害率をみると、トドマツ58%、エゾマツ34%、カラマツ72%であり（図-4）、齢級構成から見ると、若齢級より高齢級での被害率が高くなっている傾向があった（図-5）。

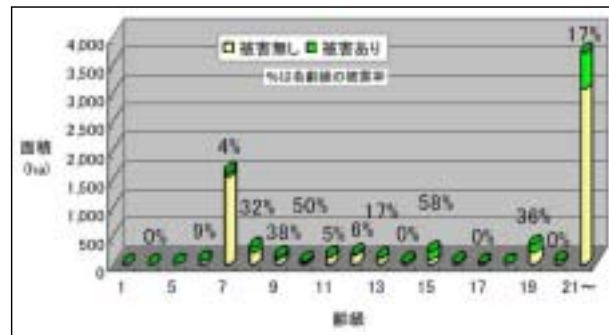
図-6 天然林の齢級別被害面積と被害率

一方、天然林の被害については、天然林面積全体の約20%が被害を受け、被害率は各齢級ごとにばらつきはあるものの、洞爺丸台風による被害以降に天然更新した比較的若い立木が主体となる若齢級林分の被害率は低く、比較的高齢級の林分の被害率が高くなる傾向にあった（図-6）。

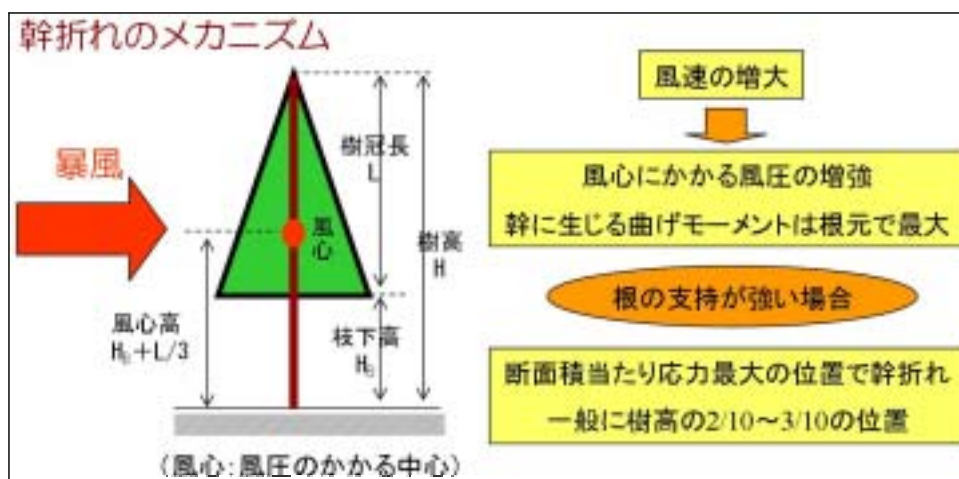
図-13 風心高と幹折れ

最大瞬間風速51.5m/sの暴風を記録した雄武町にある道有林網走西部管理区では、トドマツ人工林を中心に激しい幹折れ被害が発生した。特に、雄武町川向に位置するトドマツ林分では、猛烈な暴風によってほとんどすべての立木が幹折れし（図-11、12）、この地区だけで60haを超える森林が消失するという深刻な事態となった。被害を受けたトドマツは、林齢43～79年生の壮齢ないし高齢林で、樹高や直径の大きい個体で構成されていた。こうした木は風心高（風圧のかかる中心までの高さ。枝下高+樹冠長のほぼ3分の1。）が高く、樹冠の投影面積も大きいことから、風圧が増大し、大きな曲げモーメントを受け、幹折れに至ったと考えられる。幹折れ部の地上高は3～5mと目測され、一般に樹高の2/10～3/10の位置に幹折れ点が現われることと合致していた（図-13）。被害木の風下側の幹には圧縮により繊維が切断する「もめ」が見られ（図-14）、樹幹内部の損傷が確認された（IV 付録の3参照）。

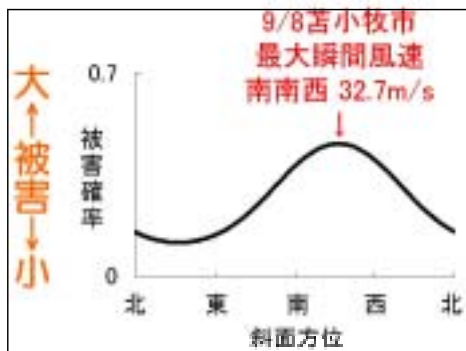
図-17 斜面方位と森林被害

この森林被害の要因(地形因子と森林現況)解析を行った結果、斜面方位や露出度、林齢、樹種といった因子が被害のうけやすさと関係していることが分かった。台風の強風をうける斜面方位や見晴らしの良い箇所(露出度が大)がより台風の被害を受けやすい立地と言える(図-17、18;被害確率は0から1までの範囲をとり、数値が大きいほど実際の被害も大きかった)。台風の中心にはあらゆる方向から風が吹き込んでくるが、台風の進行方向に一致する南よりの風がより強く、大きな被害をもたらすことが分かっている。南より斜面や尾根筋などの開放地は恒常的に被害を受けやすい立地であると言える。また、針葉樹類の方が広葉樹類より被害を受けやすいことが分かった(図-19)。とくにカラマツは根系が浅く、従来から台風の被害を受けやすいことが指摘されてきたが、今回の被害でもカラマツの被害確率が最も高かった。シラカンバや天然生広葉樹はカラマツやトドマツに比べて被害は半分以下となっていた。
