知床世界自然遺産地域内で 改良した河川工作物の評価

平成 25 年 3 月

河川工作物ワーキングチーム

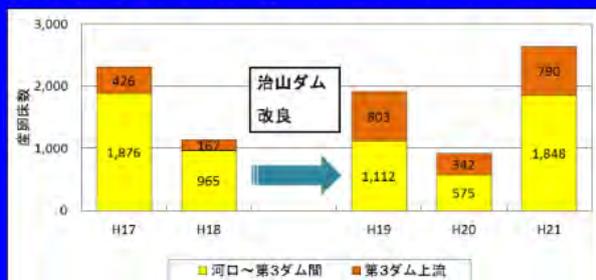
産卵床数の変化（ルシャ川・カラフトマス）

平成 19 年～21 年の 3 年間、産卵床数についてのモニタリング調査を実施した。改良前に比べ、カラフトマス、シロザケの遡上が容易になった。なお、河口の心化場施設と、心化場施設横の魚止め横断工は平成 24 年 7 月に完全に撤去された。

- ・河口部の基点から上流 500mまでの産卵床数
- ・第 3 ダム：最上流部に設置されているダム
- ・各年度の調査日の総数でグラフを作成

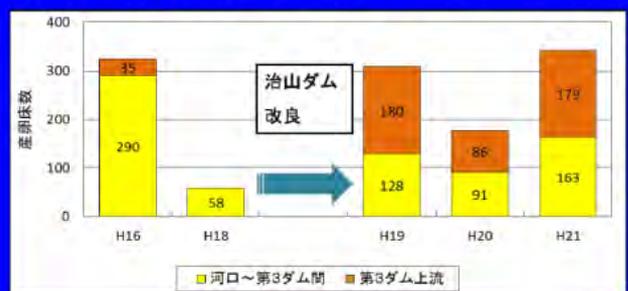
産卵床数の変化（ルシャ川・シロザケ）

- ・第 3 ダム：最上流部に設置されているダム
- ・各年度の調査日の総数でグラフを作成

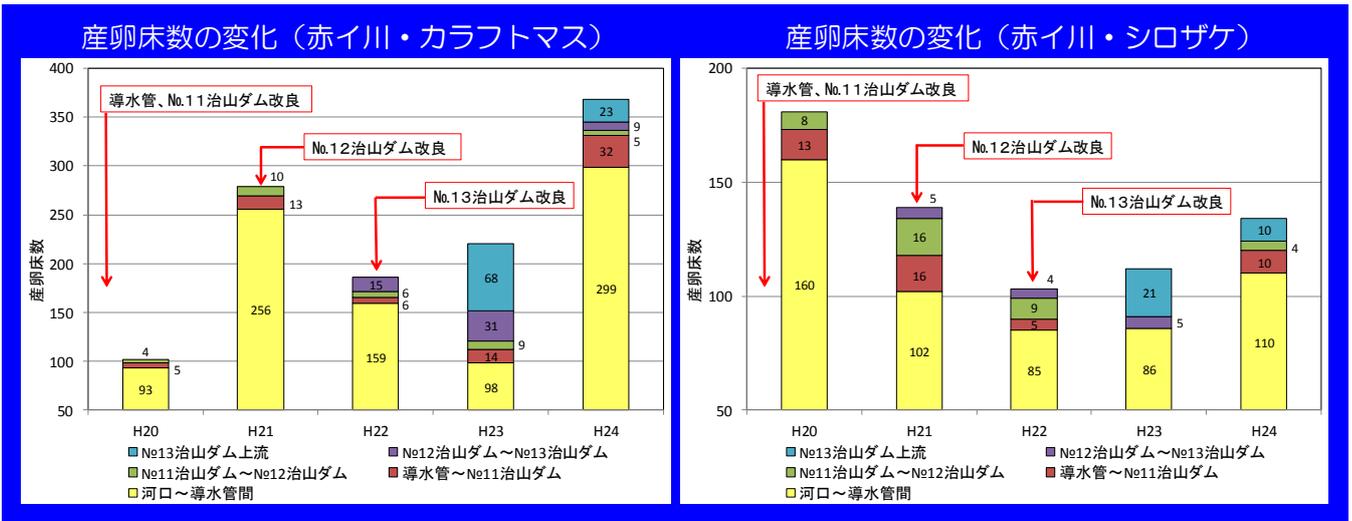
平成 20 年～24 年の 5 年間、モニタリング調査を実施した。改良後、カラフトマス、シロザケ、サクラマス、オショロコマの遡上が可能となった。

切り下げによりダム落差を解消し、カラフトマス、シロザケ、サクラマス、オショロコマの遡上ルートを確認している。

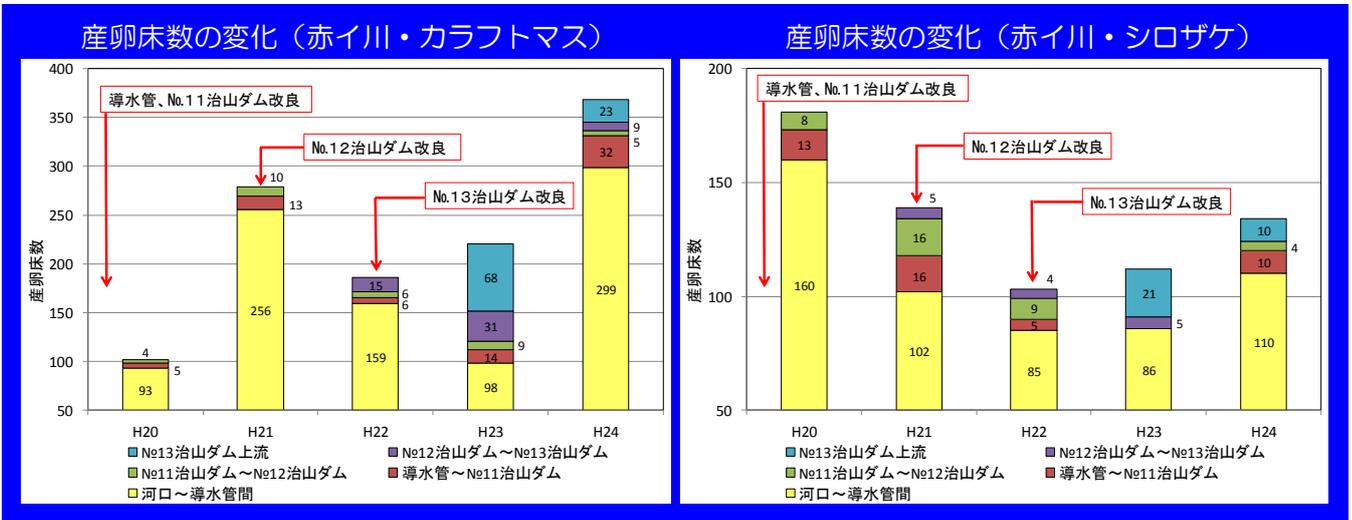
平成 22 年~24 年の 3 年間、モニタリング調査を実施した。改良後、カラフトマス、シロザケ、サクラマス、オショロコマの遡上が可能となった。

スリット化によりダム落差を解消し、カラフトマス、シロザケ、サクラマス、オショロコマの遡上ルートを確保している。

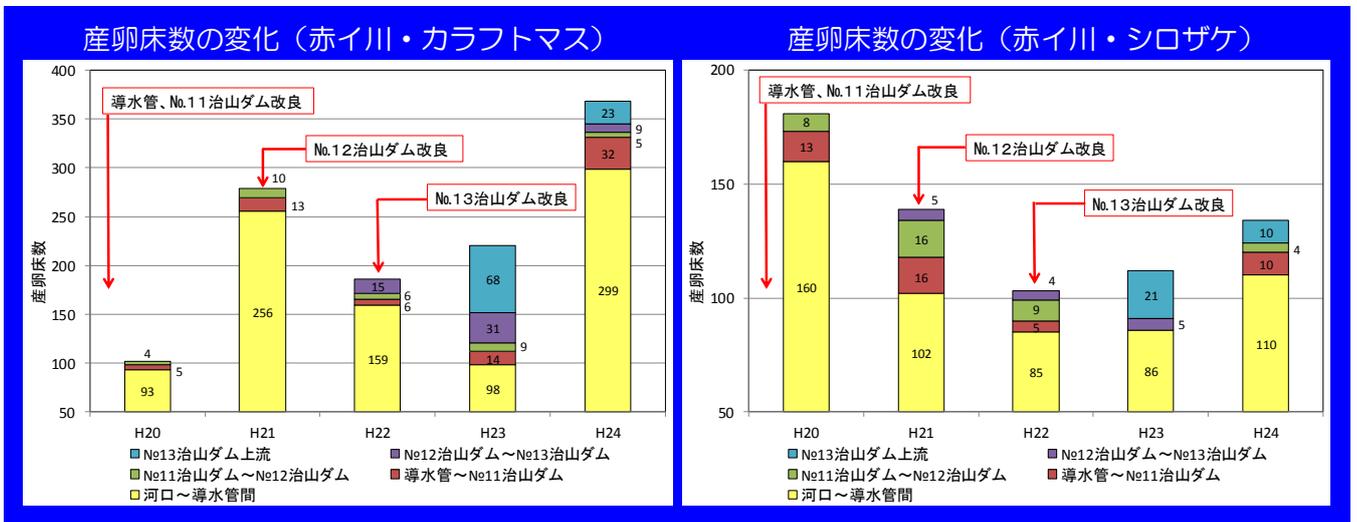
平成 23～24 年の 2 年間、モニタリング調査を実施した。改良後、カラフトマス、シロザケ、サクラマス、オショロコマの遡上が可能となった。なお、平成 22 年 12 月の増水で左岸上流の整形面に流水が廻り、左岸に流路が変動している。

スリット化によりダム落差を解消し、カラフトマス、シロザケ、サクラマス、オショロコマの遡上ルートを確認している。

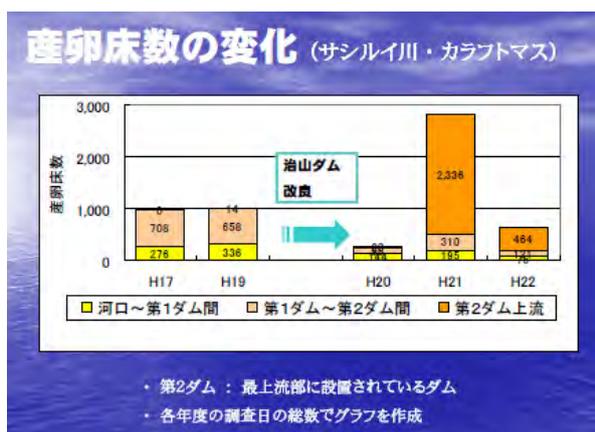
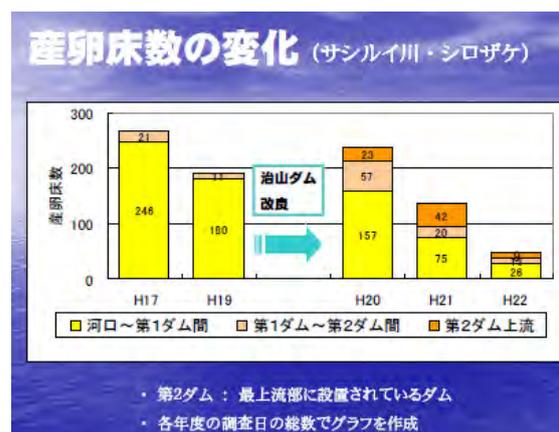
第 1 ダム再改良後

魚道でのカラフトマス、シロザケ、サクラマス、オショロコマの遡上は基本的に上手く行っている。

魚道内の隔壁が台形型で側壁が傾斜面となる本魚道は、側壁斜面に沿って流れる直線流が魚類の遡上ルートを確認している。また中央部の流れが早いですが、中央から左右に反転流が生まれ流速が落ちる箇所ができており、魚はこの両脇の流れを利用して効率的に遡っている。さらに、水は隔壁を滑るように流れており、剥離した流れがないことが良い。また流量の変化にも対応できる魚道であり、これまでの魚道よりもかなり上手く機能していると認めることができる。

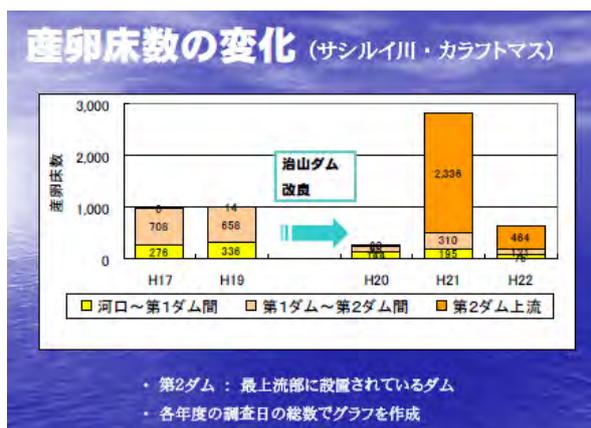
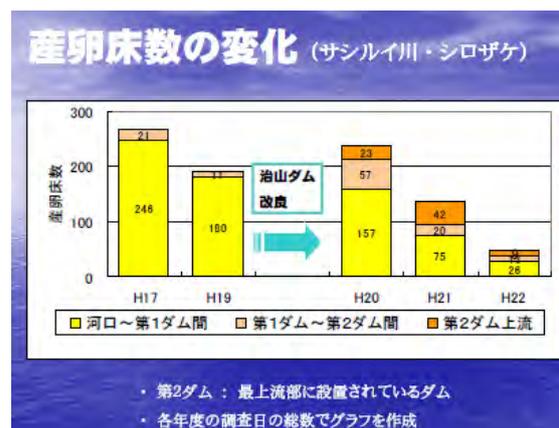
第 2 ダム副ダムの再改良後

魚道でのカラフトマス、シロザケ、サクラマス、オシロコマの遡上は基本的に上手く行っている。

改良前は、サクラマスは溯れたが、カラフトマスは魚道で渋滞していた、シロザケは魚道を溯れなかった、オシロコマはダム下で滞留していた、という状況だったが、改良後は 4 種全てが溯れるようになった。サシルイ川第 1 ダムと同様にダム堤体越流部の下流側に隔壁を設けており、この隔壁構造は良い評価ができる。

問題として、下流右岸部に護岸設置及び下流兩岸にコンクリートブロック置いたことにより、以前は産卵床として使用されていた区域が消失したこと、川幅を狭めたため河床低下を起こしていることが上げられる。

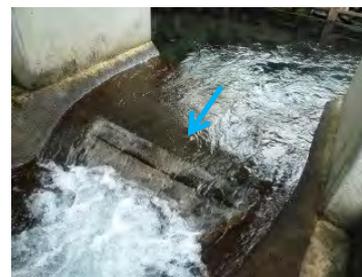
魚道内の隔壁が台形型で側壁が傾斜面となる本魚道は、側壁斜面に沿って流れる直線流が魚類の遡上ルートを確認している。

また中央部の流れが早い、中央から左右に反転流が生まれ流速が落ちる箇所ができており、魚はこの両脇の流れを利用して効率的に遡っている。さらに、水は隔壁を滑るように流れており、剥離した流れがないことが良い。また流量の変化にも対応できる魚道であり、これまでの魚道よりもかなり上手く機能していると認めることができる。

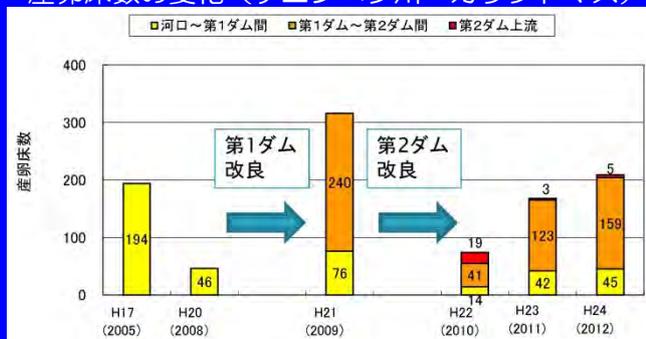
産卵床数の変化（チエンベツ川 カラフトマス）

平成 21 年～24 年の 4 年間、産卵床数についてのモニタリング調査を実施した。改良前に比べ、カラフトマス、シロザケ、オショロコマの遡上が可能となった。

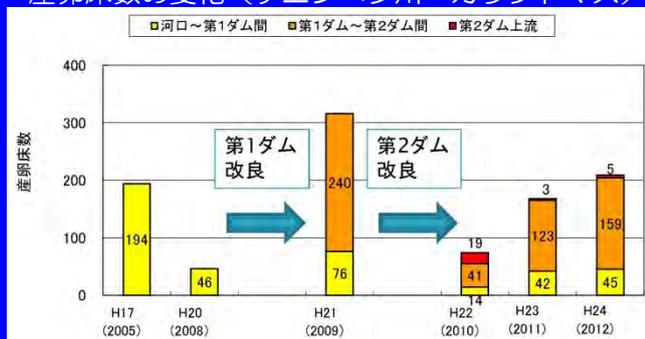
産卵床数の変化（チエンベツ川 カラフトマス）

平成 22 年～24 年の 3 年間、産卵床数についてのモニタリング調査を実施した。改良前に比べ、カラフトマス、シロザケ、オショロコマの遡上が可能となった。

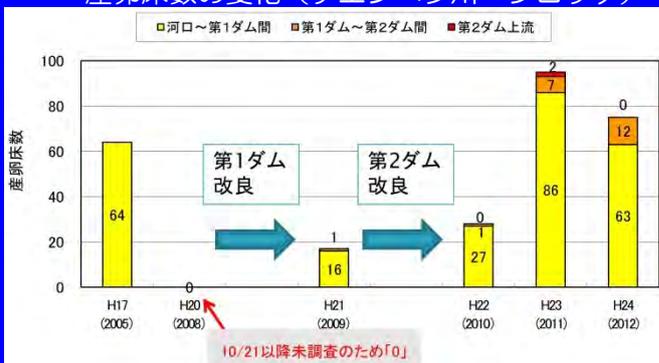
産卵床数の変化（チエンベツ川 シロザケ）

魚道でのカラフトマス、シロザケ、オショロコマの遡上は可能となっている。しかし、シロザケに関しては遡上数が少なく改良の効果を十分確認できない状況にある。なお、チエンベツ川では魚道ができる前は、カラフトマスは海で産卵していたが、魚道設置後は海ではなく河川で産卵しており、その点では改良の意味はあったといえる。

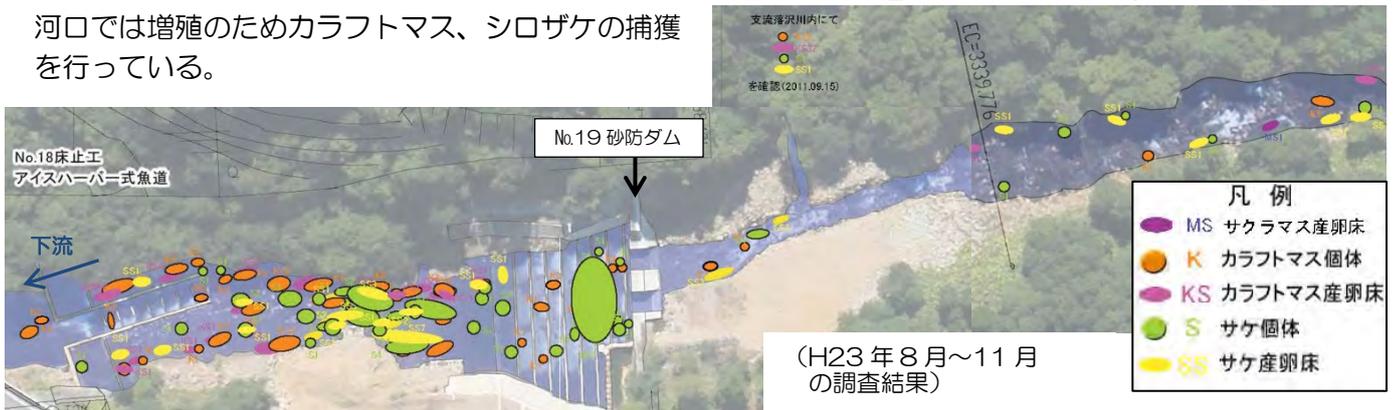
平成 22 年～24 年の 3 年間、遡上個体数、産卵床数についてのモニタリング調査を実施した。改良前に比べ、カラフトマス、シロザケ、サクラマス、オショロコマの遡上が可能となった。なお、羅臼川河口では増殖のためカラフトマス、シロザケの捕獲を行っている。

スリット化によりダム落差を解消し、カラフトマス、シロザケ、サクラマス、オショロコマの遡上ルートを確認している。
