9 河川工作物ワーキンググループ

河川工作物ワーキンググループは、「河川工作物の改良を検討するに当り必要となる、河川工作物の河川環境、防災面等からの検討を含めたサケ科魚類に与える影響評価、及びその結果に基づく助言を得ること」を目的として、知床世界自然遺産地域科学委員会に設置するものである。

ア 河川工作物リスト

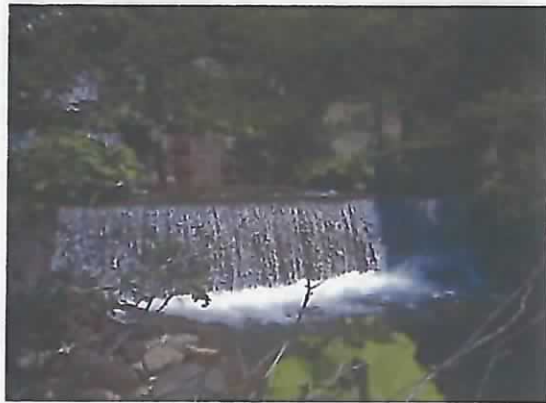
河川名：	羅臼川	設置者：	森林管理局	位置：	N44° 02' 046" E145° 08' 394"
No：	8	設置年度：	1980年(S55)	工種：	床固工
堤長(m)：	54.5	堤高(m)：	4.0	落差(m)：	0~1.63
ゲール状況(水深・幅×長さ(m))：	0.85 ・ 6.0×3.0		調査年月日：	H18, 7, 8

下流より望む。

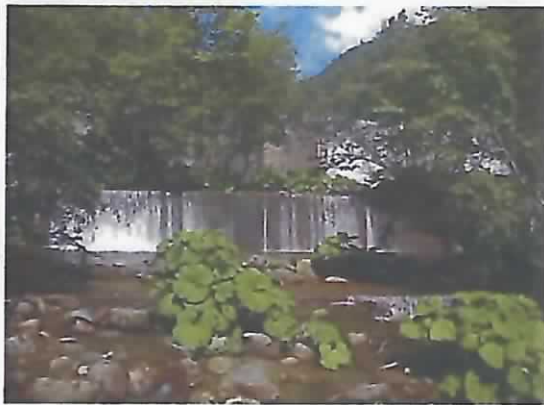
河川名：	羅臼川	設置者：	森林管理局	位置：	N44° 02' 049" E145° 08' 392"
No：	9	設置年度：	1976年(S51)	工種：	床固工
堤長(m)：	64.5	堤高(m)：	4.0	落差(m)：	1.98
ゲール状況(水深・幅×長さ(m))：	0.4 ・ 14.0×2.0		調査年月日：	H18, 7, 8

下流より望む。

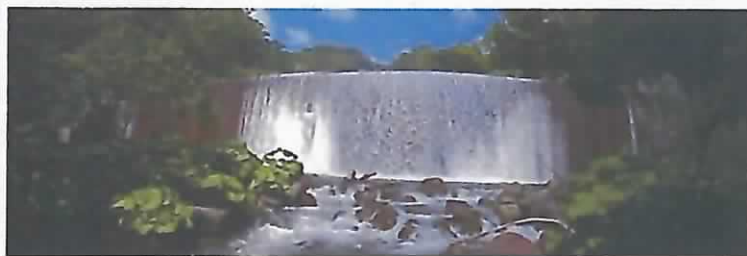
河川名：	羅臼川	設置者：	森林管理局	位置：	N44° 02' 051" E145° 08' 388"
No：	10	設置年度：	1975年(S50)	工種：	谷止工
堤長(m)：	103.0	堤高(m)：	10.0	落差(m)：	6.47
ゲール状況(水深・幅×長さ(m))：	0.8 ・ 20.0×5.0		調査年月日：	H18, 7, 8

下流より望む。

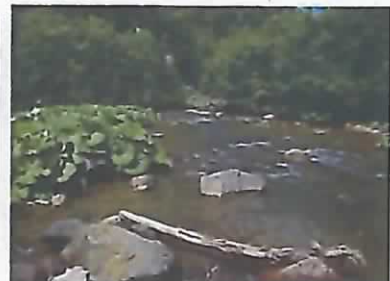
上流の土砂堆砂状況。

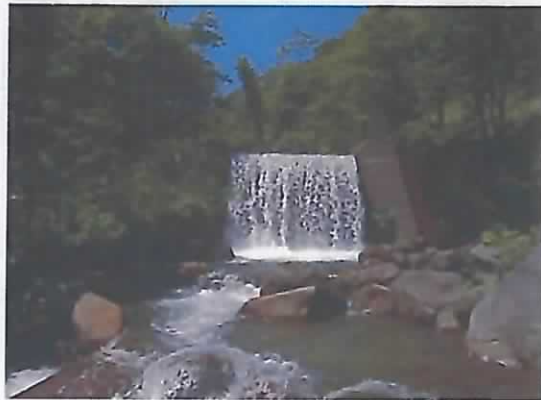
河川名：	羅白川	設置者：	森林管理局	位置：	N44° 02' 103" E145° 08' 306"
No：	11	設置年度：	1970年(S45)	工種：	谷止工
流域面積(ha)：	1,019	堤長(m)：	56.0	堤高(m)：	5.5
越流水深(m)：	0.10	落差(m)：	4.00	プール状況(水深・幅×長さ(m))：	1.0 ・ 25.0×4.0
				調査年月日：	H18, 7, 8

下流より望む。

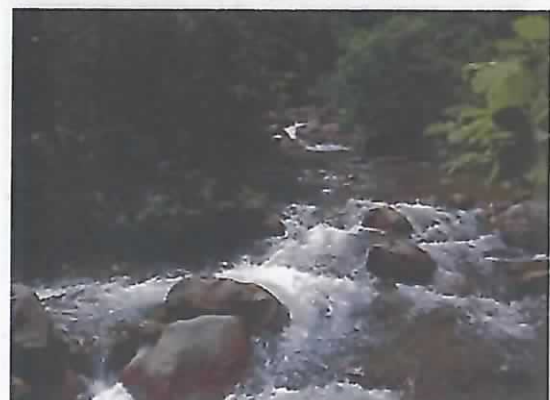
上流の土砂堆砂状況。

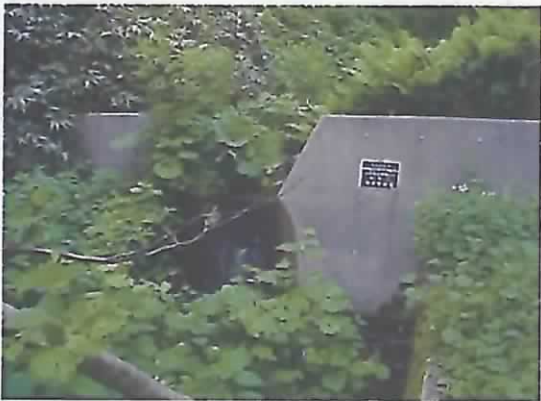
河川名：	羅白川支流 栄町の沢	設置者：	森林管理局	位置：	N44° 01' 455" E145° 10' 524"
No：	2	設置年度：	1987年(S62)	工種：	床固工
流域面積(ha)：	25	堤長(m)：	10.0	堤高(m)：	2.5
越流水深(m)：	0.02	落差(m)：	1.18	プール状況(水深・幅×長さ(m))：	0.2 ・ 2.0×0.8
				調査年月日：	H18, 7, 6

下流より望む。

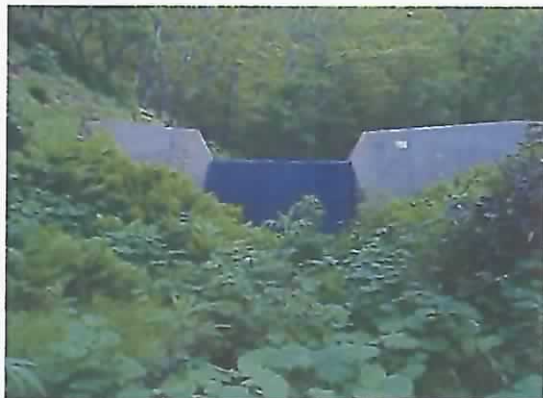
河川名：	羅白川支流 栄町の沢	設置者：	森林管理局	位置：	N44° 01' 464" E145° 10' 529"
No：	3	設置年度：	1987年(S62)	工種：	谷止工
流域面積(ha)：	24	堤長(m)：	20.5	堤高(m)：	4.0
越流水深(m)：	0.03	最大落差(m)：	3.04	プール状況(水深・幅×長さ(m))：	0.25 ・ 4.0×0.7
				調査年月日：	H18, 7, 6

下流より望む。

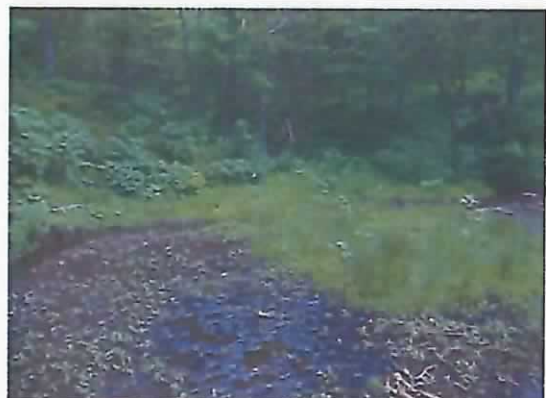
上流の土砂堆砂状況。

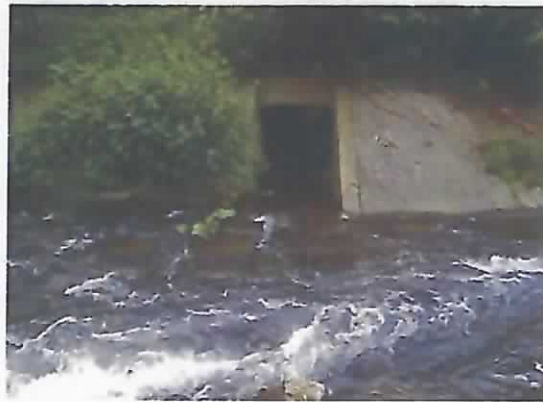
河川名：	羅臼川支流 柴町の沢	設置者：	開発局	位置：	N44° 01' 404" E145° 10' 565"
No：	追1	設置年度：		工種：	ボックスカルバート
延長(m)：	29.4	水路幅(m)：	1.5	落差(m)：	0
ゲール状況(水深・幅×長さ(m))：	ゲールなし			調査年月日：	H18, 7, 6
流域面積(ha)：			32		
越流水深(m)：			0.02

本流との合流点より望む。

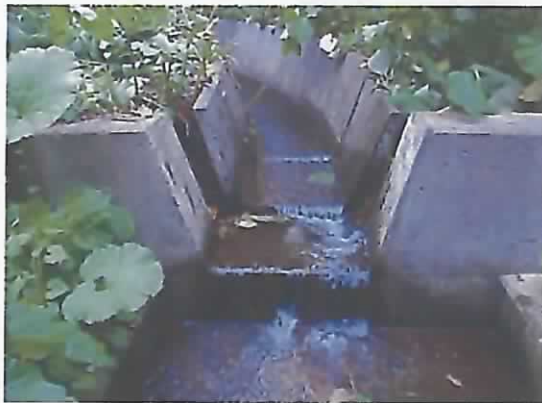
河川名：	羅臼川支流 柴町の沢	設置者：	羅臼町	位置：	N44° 01' 413" E145° 10' 572"
No：	追2	設置年度：	1987年 (S62)	工種：	Vトラフ水路工
延長(m)：	179.9	水路幅(m)：	0.6	落差(m)：	0.25
ゲール状況(水深・幅×長さ(m))：	ゲールなし			調査年月日：	H18, 7, 6
流域面積(ha)：			32		
越流水深(m)：			0.02

水路工起点の落差工(落差0.25m)。

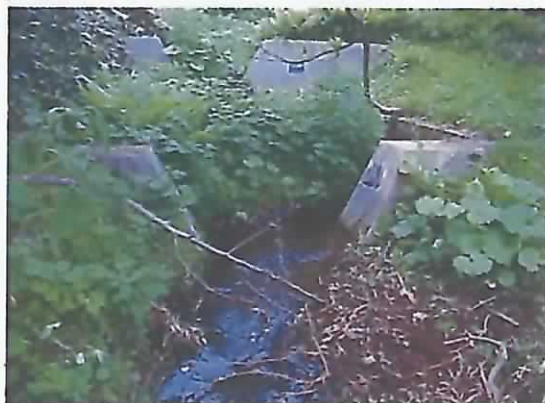
河川名：	羅臼川支流 柴町の沢	設置者：	森林管理局	位置：	N44° 01' 455" E145° 10' 524"
No：	1	設置年度：	1987年 (S62)	工種：	床固工の副堤
堤長(m)：	8.5	堤高(m)：	1.5	落差(m)：	0
ゲール状況(水深・幅×長さ(m))：	ゲールなし			調査年月日：	H18, 7, 6
流域面積(ha)：			25		
越流水深(m)：			0.03

下流より望む。

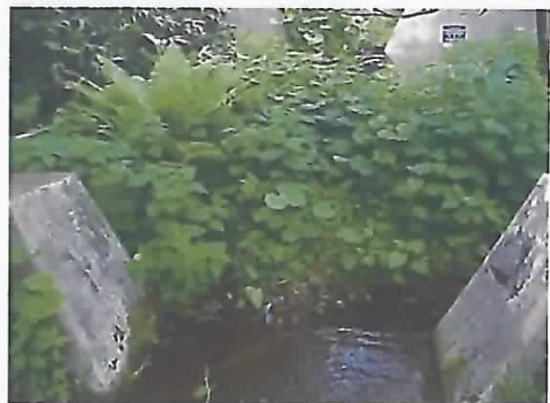
上流の土砂堆砂状況。

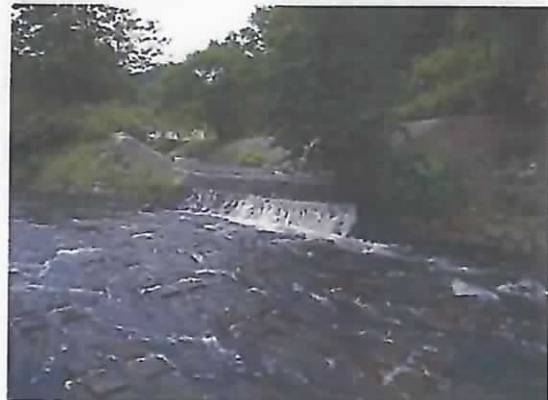
河川名：	羅白川支流 発電所川	設置者：	羅白町	位置：	N44° 01' 531" E145° 09' 513"
No：	追3	設置年度：		工種：	三面張水路工
延長(m)：	59.2	水路幅(m)：	3.0	落差(m)：	1.22
ゲ-#状況 (水深・幅×長さ(m))：				0.2 (水深のみ)	
				調査年月日：	
				H18, 7, 7

本流との合流点より望む。

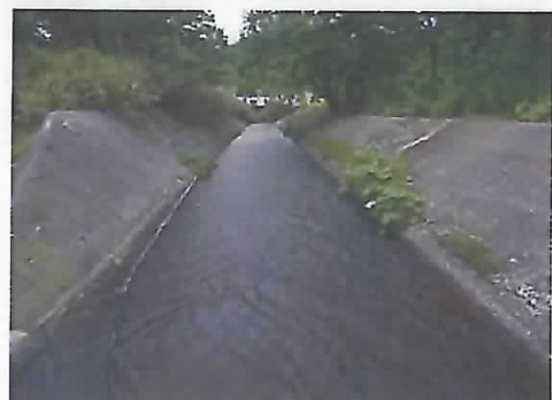
三面張水路工内の状況。

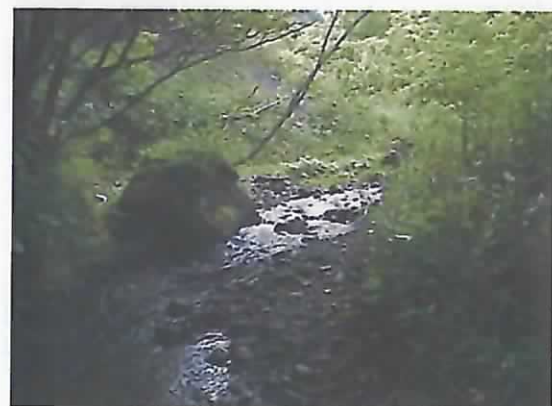
上流の土砂堆砂状況。

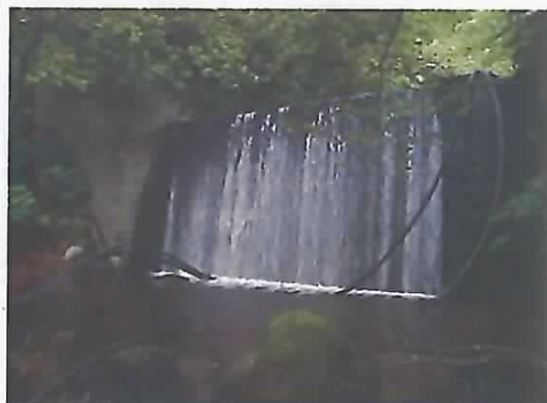
河川名：	羅白川支流 発電所川	設置者：	森林管理局	位置：	N44° 02' 025" E145° 09' 279"
No：	7	設置年度：	1965年(S40)	工種：	谷止工
堤長(m)：	22.0	堤高(m)：	4.5	落差(m)：	2.98
ゲ-#状況 (水深・幅×長さ(m))：				0.55 ・ 6.0×3.0	
				調査年月日：	
				H18, 7, 9

下流より望む。

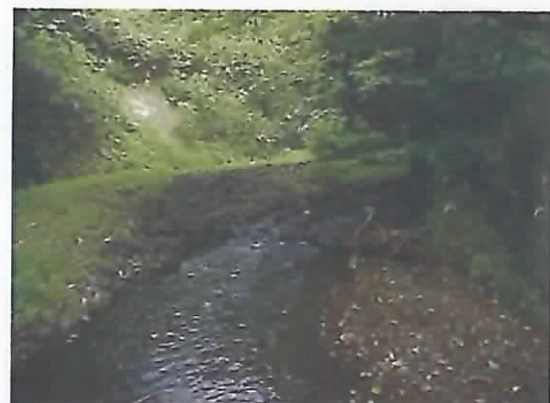
上流の土砂堆砂状況。

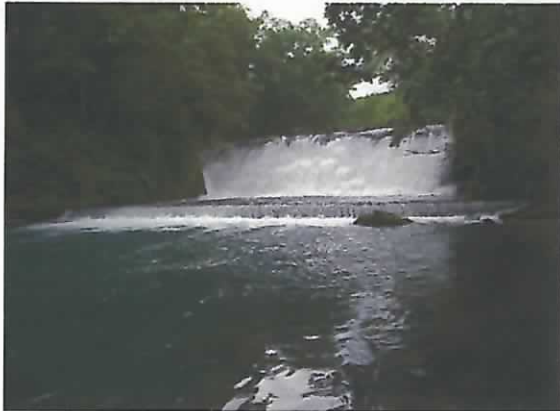
河川名：	羅白川	設置者：	羅白町	位置：	N44° 01' 563" E145° 09' 142"
No：	1	設置年度：		工種：	取水堰
流域面積 (ha)：	2,232	堤長 (m)：	堤高 (m)：	落差 (m)：	0.57(下)4.29(上)
越流水深 (m)：	0.12	ゲ-ル状況 (水深・幅×長さ(m))：	1.0 (下) 0.12(上)・25.0×15.0(下)	調査年月日：	H18, 7, 7

下流より望む。

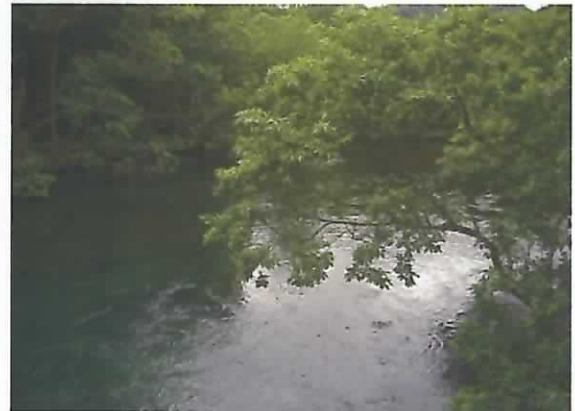
上流の状況。

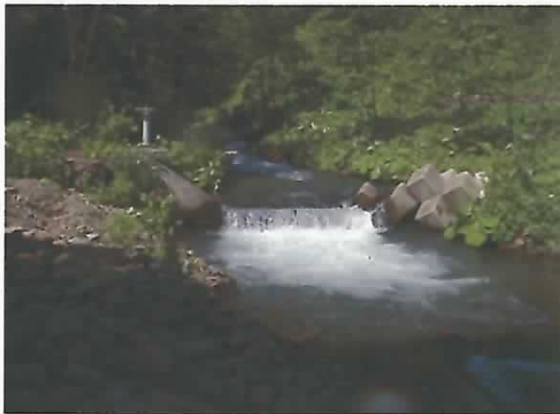
河川名：	羅白川支流 登山川	設置者：	羅白町	位置：	N44° 02' 047" E145° 08' 469"
No：	2	設置年度：		工種：	取水堰
流域面積 (ha)：	554	堤長 (m)：	堤高 (m)：	落差 (m)：	0.36
越流水深 (m)：	0.25	ゲ-ル状況 (水深・幅×長さ(m))：	1.0 ・ 5.0×4.0	調査年月日：	H18, 7, 8

下流より望む。

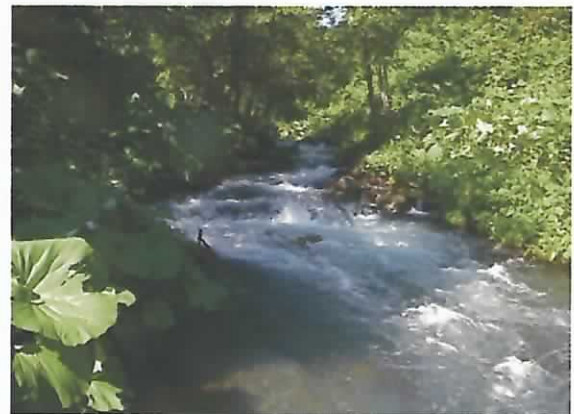
上流の土砂堆砂状況。

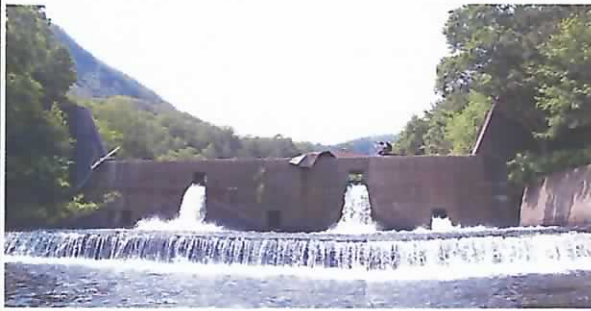
河川名 : 羅臼川	設置者 : 北海道	位置 : N44° 01' 52.5" E145° 09' 41.0"
No : 19	設置年度 : 1964年	工種 : 砂防堰堤
流域面積 (ha) : 2400	堤長 (m) : 64.0	堤高 (m) : 5.3
越流水深 (m) : 0.0	落差 (m) : 4.0	プール状況 (水深・幅×長さ (m)) : 0.4・24.5×1.0
	調査年月日 : H17, 9, 12

下流より望む。

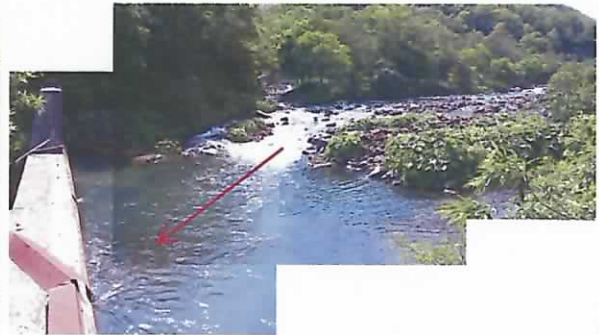
上流の土砂堆積状況。

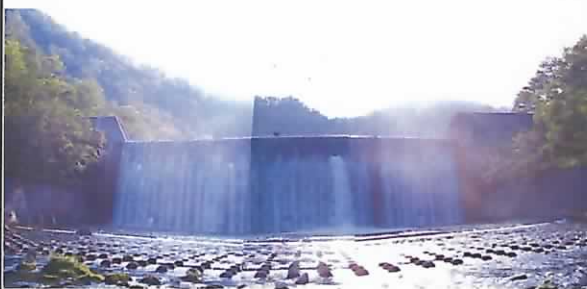
河川名 : 羅臼川	設置者 : 北海道	位置 : N44° 01' 52.1" E145° 09' 0.2"
No : 20	設置年度 : 1972年	工種 : 砂防堰堤
流域面積 (ha) : 2260	堤長 (m) : 82.3	堤高 (m) : 12.0
越流水深 (m) : 0.1	落差 (m) : 10.0	プール状況 (水深・幅×長さ (m)) : 0.3・38.0×0.8
	調査年月日 : H17, 9, 11

下流より望む。

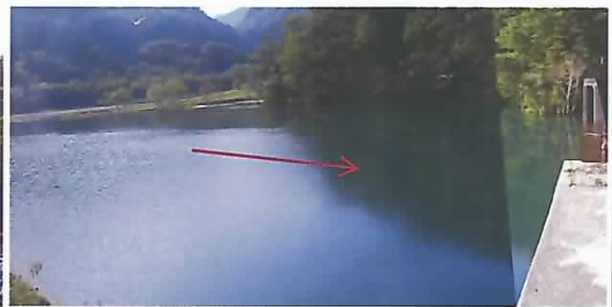
上流の土砂堆積状況。

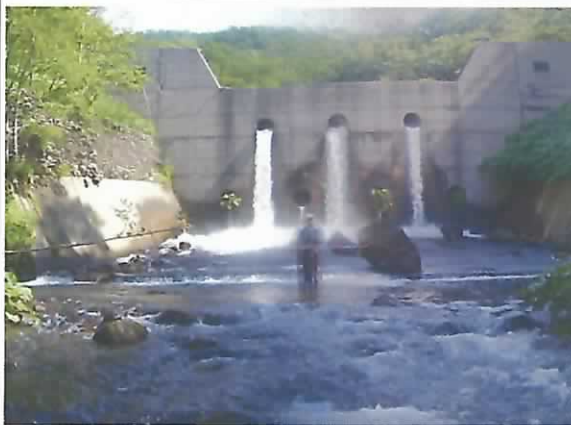
河川名 : 羅臼川 支流登山川	設置者 : 北海道	位置 : N44° 02' 13.5" E145° 08' 53.5"
No : 21	設置年度 : 1977年	工種 : 砂防堰堤
流域面積 (ha) : 510	堤長 (m) : 56.0	堤高 (m) : 10.0
越流水深 (m) : 0.0	落差 (m) : 8.0	プール状況 (水深・幅×長さ (m)) : 0.5・16.5×0.5
	調査年月日 : H17, 9, 16

下流より望む。

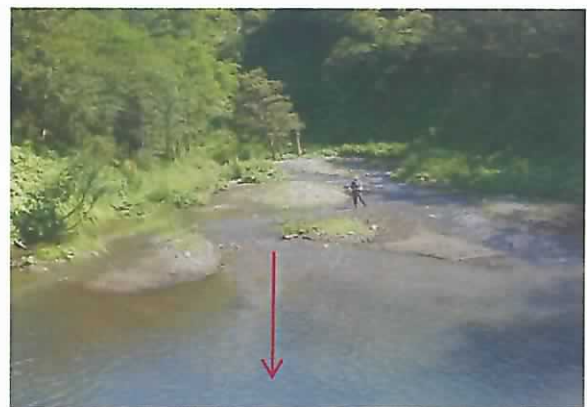
上流の土砂堆積状況。

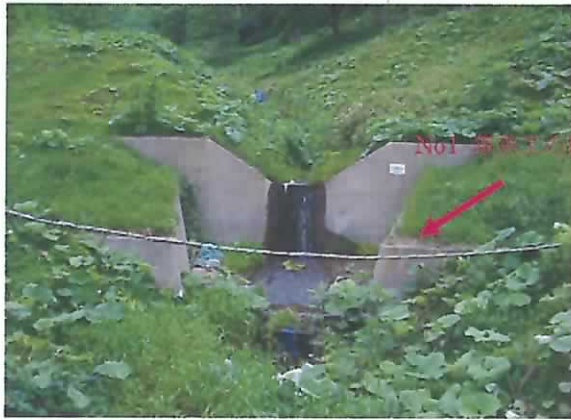
河川名：	知徒来川	設置者：	森林管理局	位置：	N44° 02' 034" E145° 12' 288"
No：	1	設置年度：	1983年 (S58)	工種：	落差工の副堤
堤長(m)：	7.6	堤高(m)：	1.5	落差(m)：	0.46
プール状況 (水深・幅×長さ(m))：	0.10 ・ 0.5×0.3			調査年月日：	H18, 7, 5

下流より望む。

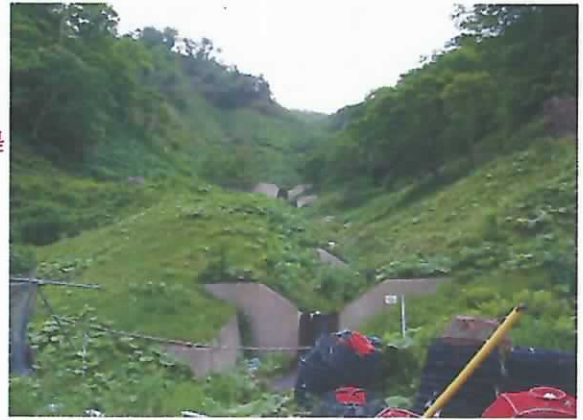
落差工の全体配置状況。

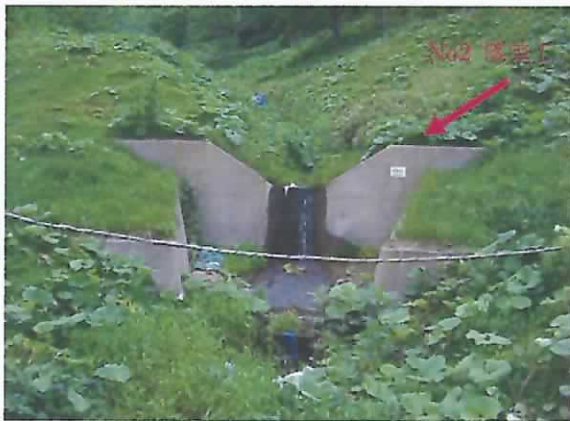
河川名：	知徒来川	設置者：	森林管理局	位置：	N44° 02' 034" E145° 12' 288"
No：	2	設置年度：	1983年 (S58)	工種：	落差工
堤長(m)：	12.0	堤高(m)：	2.0	落差(m)：	1.49
プール状況 (水深・幅×長さ(m))：	プールなし			調査年月日：	H18, 7, 5

下流より望む。

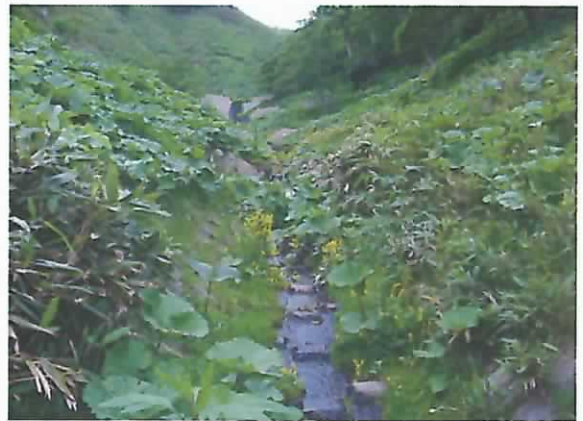
上流のブロック三面張り水路工の状況。

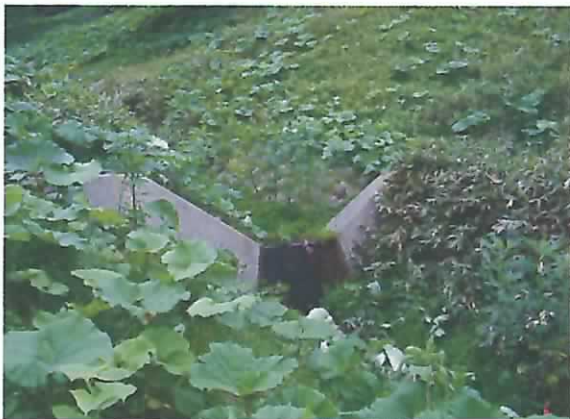
河川名：	知徒来川	設置者：	森林管理局	位置：	N44° 02' 039" E145° 12' 287"
No：	3	設置年度：	1983年 (S58)	工種：	落差工
堤長(m)：	10.0	堤高(m)：	2.0	落差(m)：	0.99
プール状況 (水深・幅×長さ(m))：	プールなし			調査年月日：	H18, 7, 5

下流より望む。

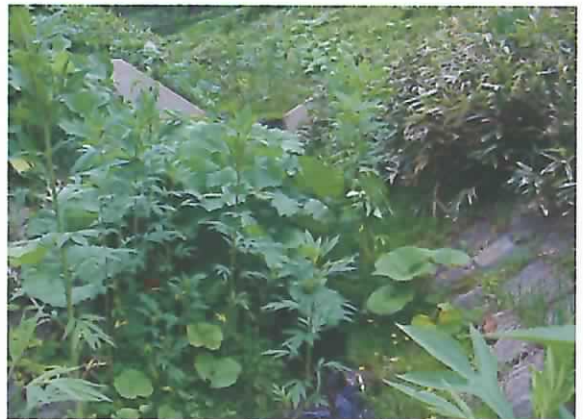
上流のブロック三面張り水路工の状況。

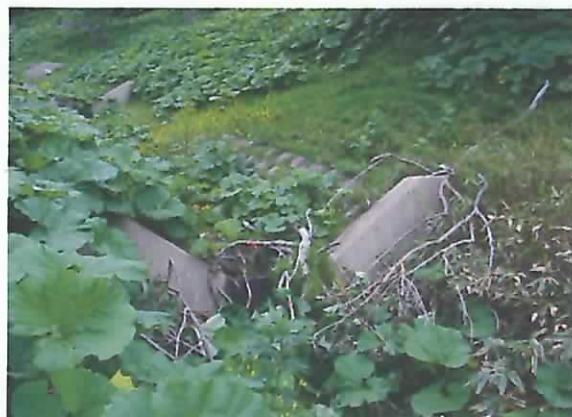
河川名：	知徒来川	設置者：	森林管理局	位置：	N44° 02' 045" E145° 12' 287"
No：	4	設置年度：	1983年 (S58)	工種：	落差工
流域面積 (ha)：	8	堤長 (m)：	10.0	堤高 (m)：	2.0
越流水深 (m)：	0.01	落差 (m)：	0.97	ポール状況 (水深・幅×長さ (m))：	ポールなし
				調査年月日：	H18, 7, 5

下流より望む。

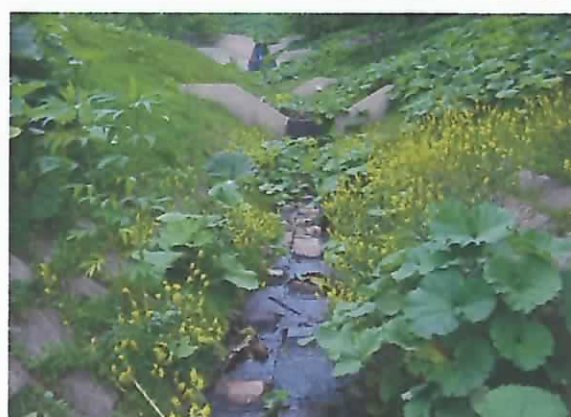
上流のブロック三面張り水路工の状況。

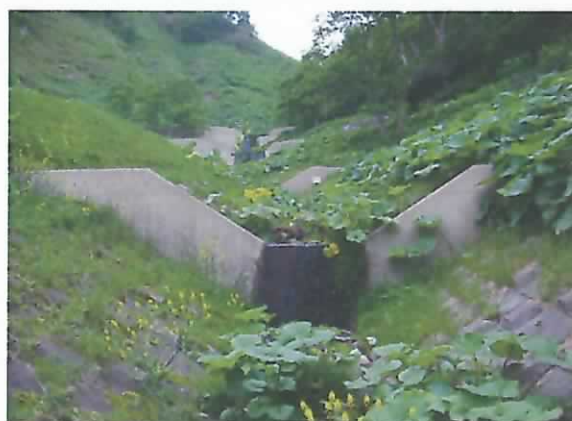
河川名：	知徒来川	設置者：	森林管理局	位置：	N44° 02' 052" E145° 12' 286"
No：	5	設置年度：	1983年 (S58)	工種：	落差工
流域面積 (ha)：	8	堤長 (m)：	10.0	堤高 (m)：	2.0
越流水深 (m)：	0.01	落差 (m)：	0.99	ポール状況 (水深・幅×長さ (m))：	ポールなし
				調査年月日：	H18, 7, 5

下流より望む。

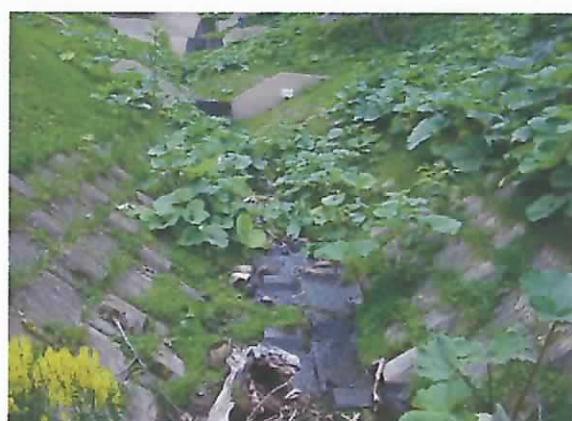
上流のブロック三面張り水路工の状況。

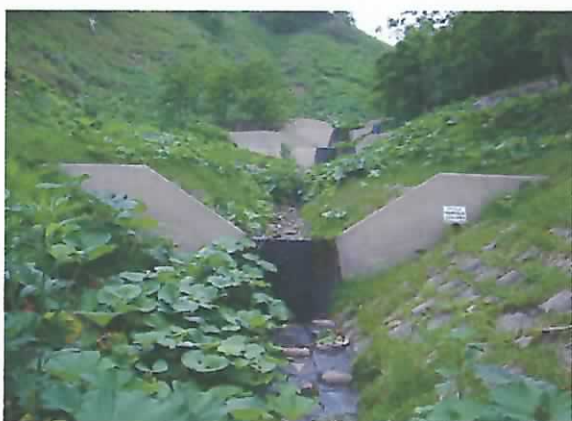
河川名：	知徒来川	設置者：	森林管理局	位置：	N44° 02' 056" E145° 12' 286"
No：	6	設置年度：	1983年 (S58)	工種：	落差工
流域面積 (ha)：	7	堤長 (m)：	10.0	堤高 (m)：	2.0
越流水深 (m)：	0.01	落差 (m)：	1.00	ポール状況 (水深・幅×長さ (m))：	ポールなし
				調査年月日：	H18, 7, 5

下流より望む。

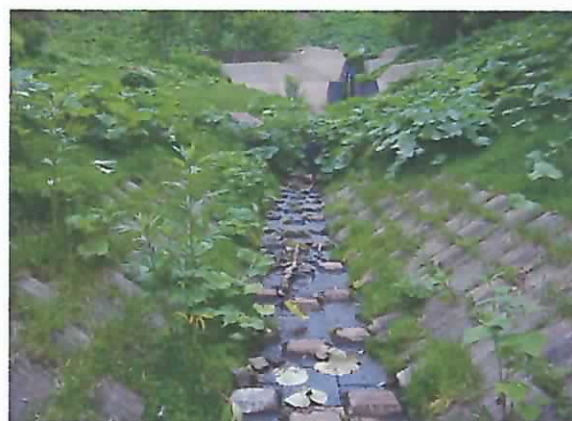
上流のブロック三面張り水路工の状況。

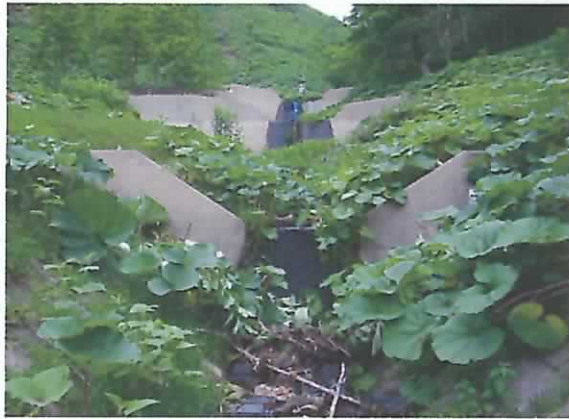
河川名：	知徒来川	設置者：	森林管理局	位置：	N44° 02' 063" E145° 12' 285"
No：	7	設置年度：	1983年 (S58)	工種：	落差工
堤長(m)：	10.0	堤高(m)：	2.0	落差(m)：	1.00
プール状況(水深・幅×長さ(m))：			プールなし		
				調査年月日：	H18, 7, 5

下流より望む。

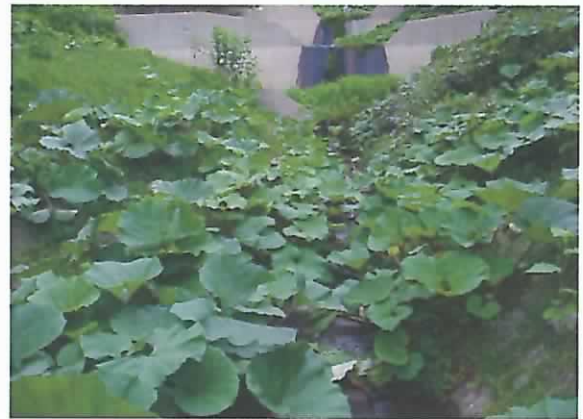
上流のブロック三面張り水路工の状況。

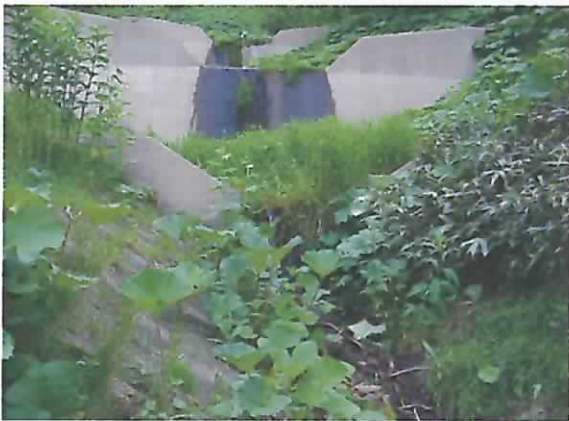
河川名：	知徒来川	設置者：	森林管理局	位置：	N44° 02' 068" E145° 12' 283"
No：	8	設置年度：	1983年 (S58)	工種：	落差工
堤長(m)：	10.0	堤高(m)：	2.0	落差(m)：	0.98
プール状況(水深・幅×長さ(m))：			プールなし		
				調査年月日：	H18, 7, 5

下流より望む。

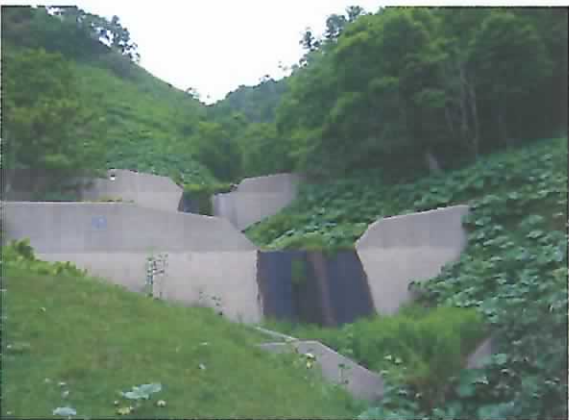
河川名：	知徒来川	設置者：	森林管理局	位置：	N44° 02' 068" E145° 12' 283"
No：	9	設置年度：	1982年 (S57)	工種：	谷止工
堤長(m)：	29.0	堤高(m)：	4.0	落差(m)：	3.33
プール状況(水深・幅×長さ(m))：			プールなし		
				調査年月日：	H18, 7, 5

下流より望む。

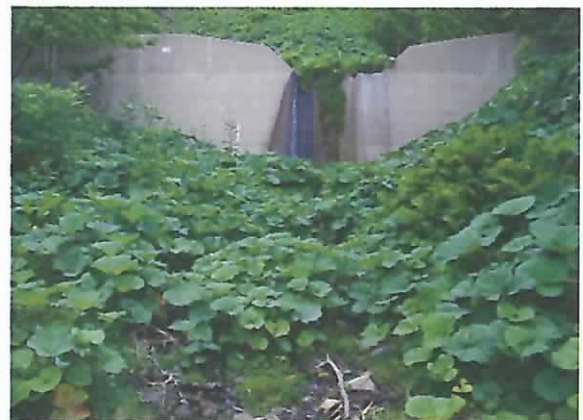
上流の土砂堆砂状況。

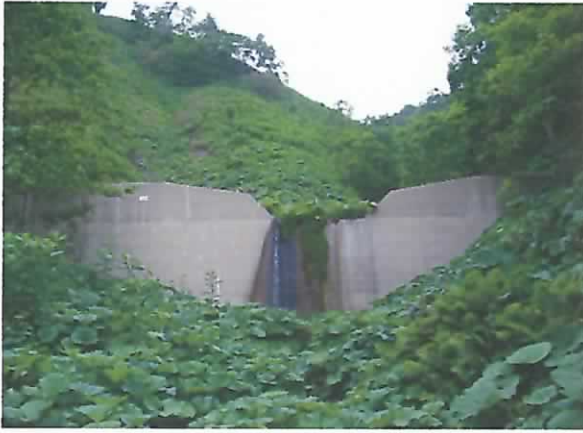
河川名：	知徒来川	設置者：	森林管理局	位置：	N44° 02' 074" E145° 12' 283"
No：	10	設置年度：	1982年(S57)	工種：	谷止工
堤長(m)：	32.5	堤高(m)：	6.0	落差(m)：	5.03
7'-#状況(水深・幅×長さ(m))：	0.16 ・ 2.0×0.7			調査年月日：	H18, 7, 5

下流より望む。

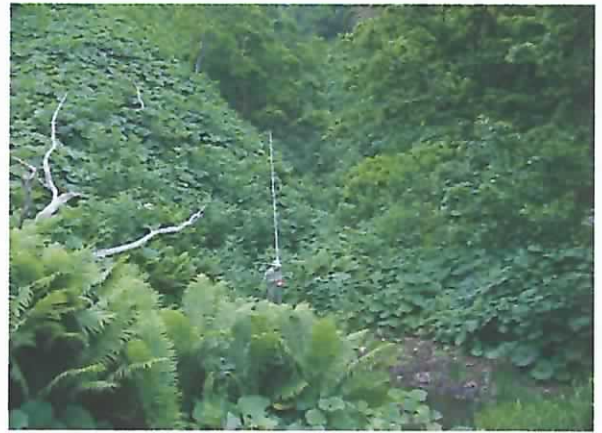
上流の土砂堆砂状況。

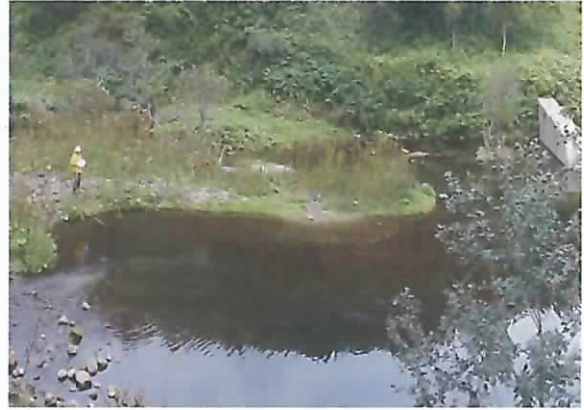
河川名 :	チエンベツ川	設置者 :	北海道 (治山)	位置 :	N44° 06' 1.1" E145° 14' 31.9"
No :	1	設置年度 :	1987年	工種 :	NO.1谷止工
堤長(m) :	50.5	堤高(m) :	6.0	本堤落差 : 4.1	前堤落差 : 2.2
本堤ゲル (水深・幅×長さ) : 0.9, 15×4		前堤ゲル (水深・幅×長さ) : 0.1, 2×2		本堤越流水深 : 0.05	前堤越流水深 : 0.05
				調査年月日 :	H18, 8, 27

上流の土砂堆砂状況。

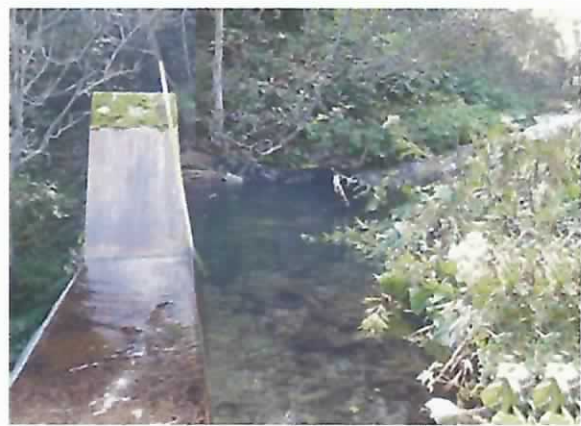
河川名 :	チエンベツ川	設置者 :	北海道 (治山)	位置 :	N44° 06' 1.1" E145° 14' 25.2"
No :	2	設置年度 :	1967年	工種 :	NO.1床固工
堤長(m) :	45.5	堤高(m) :	7.0	本堤落差 : 4.4	前堤落差 : 2.7
本堤ゲル (水深・幅×長さ) : 1.2, 20.5×5		前堤ゲル (水深・幅×長さ) : 0.7, 15×4		本堤越流水深 : 0.05	前堤越流水深 : 0.05
				調査年月日 :	H18, 8, 27

上流の土砂堆砂状況。

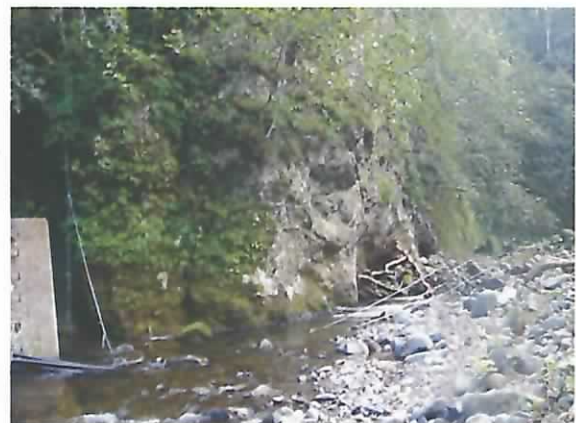
河川名 :	ショウジ川	設置者 :	北海道 (治山)	位置 :	N44° 07' 14.9" E145° 15' 7.9"
No :	1	設置年度 :	1969年	工種 :	NO.1床固工
堤長(m) :	20.5	堤高(m) :	4.5	落差(m) :	3.70
ゲル状況 (水深・幅×長さ(m)) : 0.9		11.0×5.0		越流水深(m) :	0.05
				調査年月日 :	H18, 7, 4

上流の土砂堆積状況。

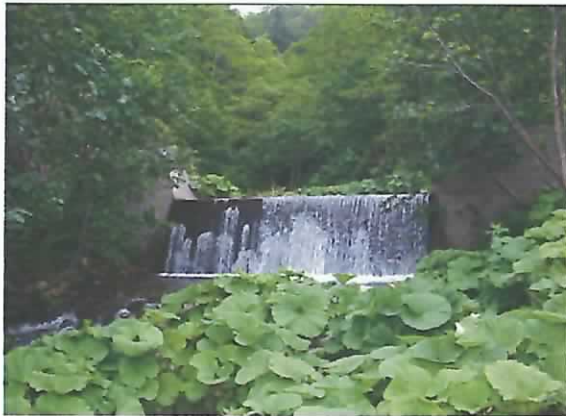
河川名：	オシヨロツコ川	設置者：	森林管理局	位置：	N44° 09' 568" E145° 17' 549"
No：	1	設置年度：	1988年 (S63)	工種：	床固工
流域面積 (ha)：	338	堤長 (m)：	26.0	落差 (m)：	2.34
越流水深 (m)：	0.02	堤高 (m)：	4.5	調査年月日：	H18, 7, 5
ゲール状況 (水深・幅×長さ (m))：	0.68 ・ 9.0×3.0

下流より望む。

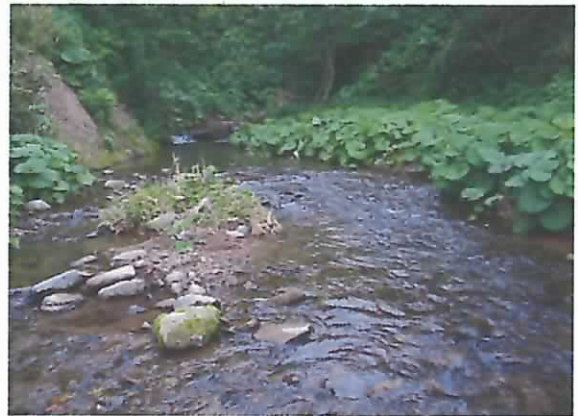
上流の土砂堆砂状況。

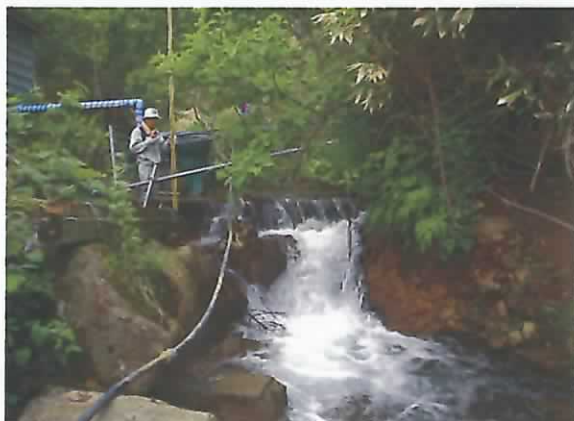
河川名：	アイドマリ川	設置者：		位置：	N44° 11' 278" E145° 19' 266"
No：	追1	設置年度：		工種：	取水堰（木板）
流域面積 (ha)：					361
堤長 (m)：		堤高 (m)：		落差 (m)：	0.82
					越流水深 (m)：0.10
プール状況（水深・幅×長さ(m)）：	0.37 ・ 1.5×0.8			調査年月日：	H18, 7, 4

下流より望む。

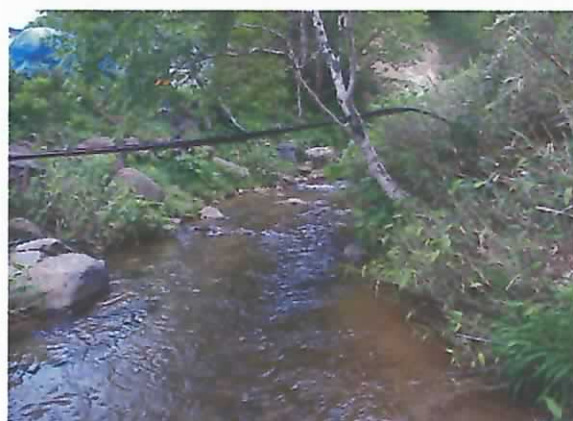
上流の土砂堆砂状況。

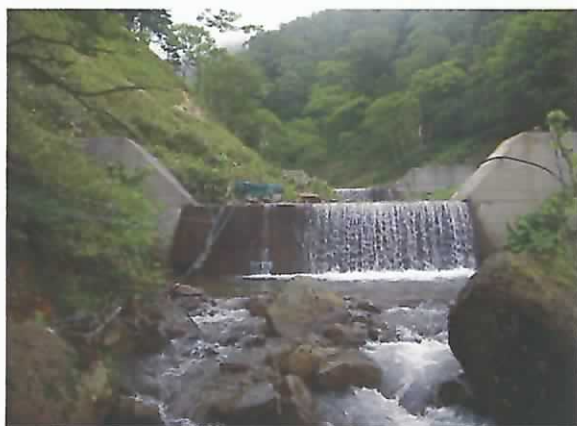
河川名：	アイドマリ川	設置者：	森林管理局	位置：	N44° 11' 298" E145° 19' 252"
No：	1	設置年度：	1988年 (S63)	工種：	谷止工
流域面積 (ha)：					360
堤長 (m)：	23.0	堤高 (m)：	3.0	落差 (m)：	1.91
					越流水深 (m)：0.05
プール状況（水深・幅×長さ(m)）：	0.65 ・ 7.0×3.0			調査年月日：	H18, 7, 4

下流より望む。

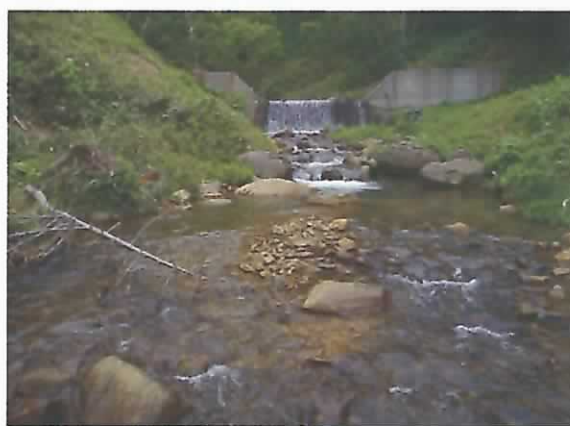
上流の土砂堆砂状況。

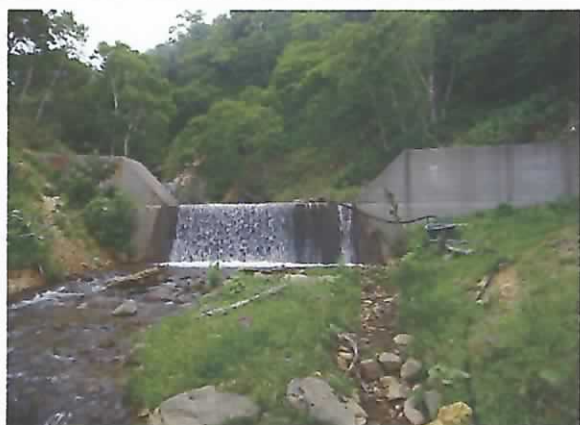
河川名：	アイドマリ川	設置者：	森林管理局	位置：	N44° 11' 304" E145° 19' 249"
No：	2	設置年度：	1988年 (S63)	工種：	谷止工
流域面積 (ha)：					359
堤長 (m)：	28.0	堤高 (m)：	4.5	落差 (m)：	2.08
					越流水深 (m)：0.04
プール状況（水深・幅×長さ(m)）：	0.94 ・ 7.0×2.5			調査年月日：	H18, 7, 4

下流より望む。

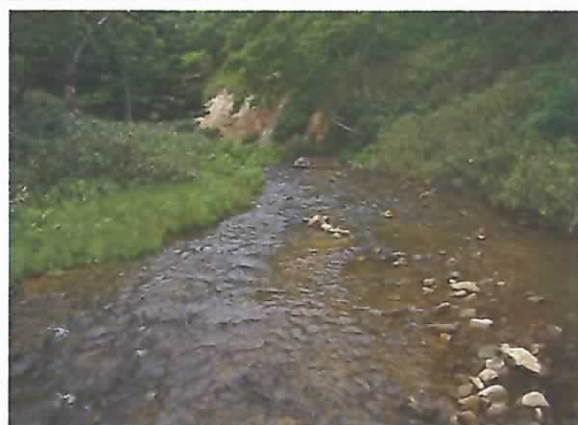
上流の土砂堆砂状況。

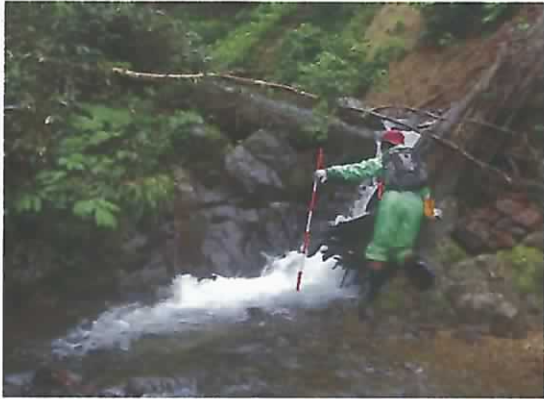
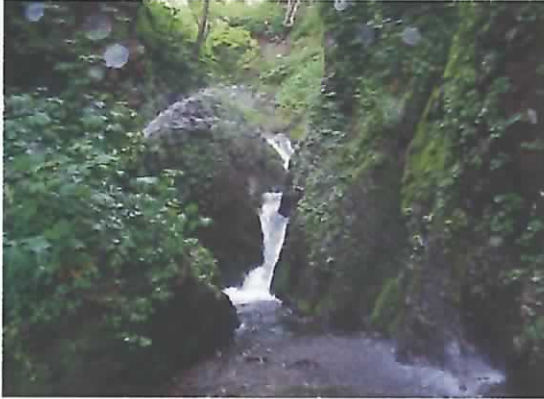
河川名： アイドマリ川	河川名： オショロッコ川
位置： N 44° 11' 341" E 145° 19' 192"	位置： N 44° 09' 593" E 145° 17' 546"
落差m： 1.3	落差m： 7.0
プール水深m： 0.6	プール水深m： 1.3

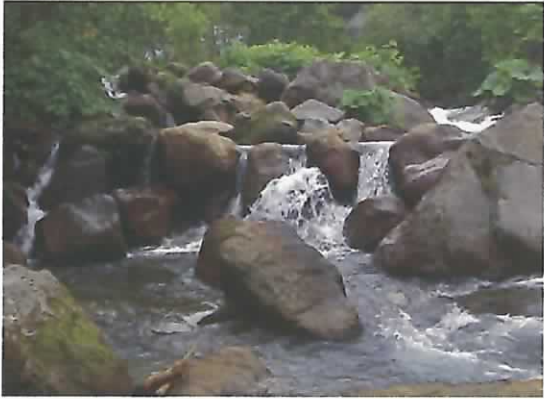
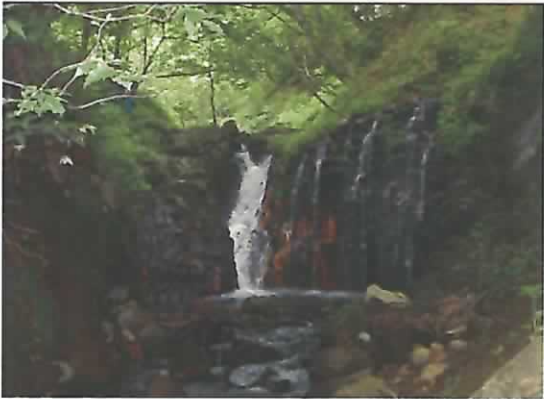
河川名： 羅臼川	河川名： 羅臼川支流 発電所川
位置： N 44° 02' 039" E 145° 08' 400"	位置： N 44° 02' 040" E 145° 09' 259"
落差m： 1.2	落差m： 4.0
プール水深m： 1.3	プール水深m： 1.0

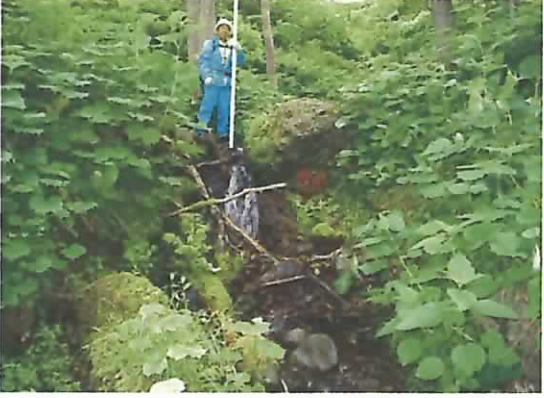
河川名： 羅臼川支流 栄町の沢	
位置： N 44° 01' 487" E 145° 10' 531"	
落差m： 1.0	
プール水深m： 0.1

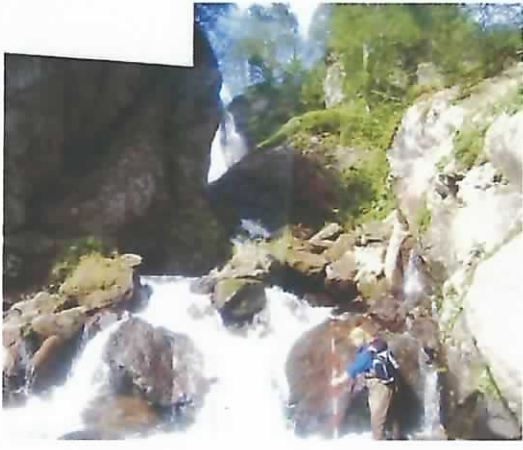
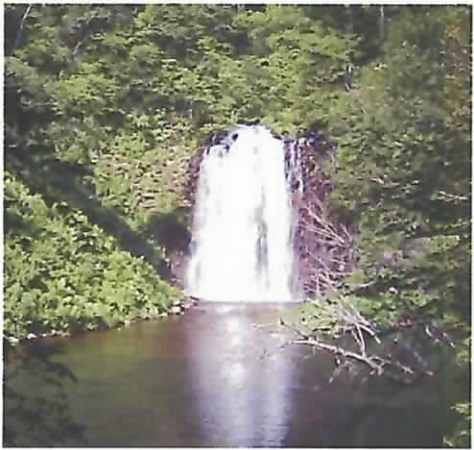
河川名 : 羅臼川支流 登山川		河川名 : 羅臼川支流 翔雲川	
位置 : N44° 02' 32.4" E145° 09' 16.5"		位置 : N44° 01' 43.1" E145° 08' 58.5"	
落差m : 12.0	プール水深m 1.5	落差m : 12.0	プール水深m 不明

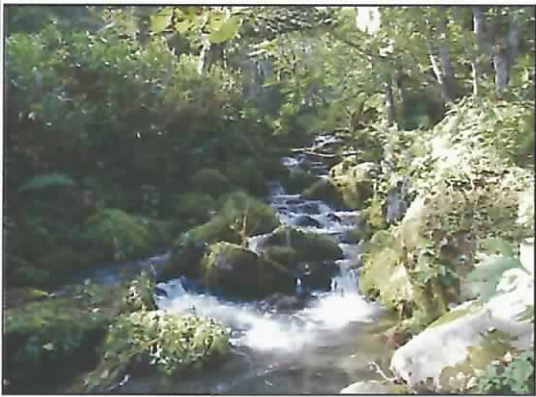
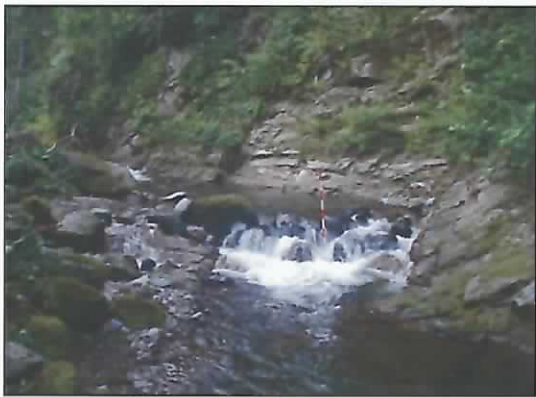
河川名 : チェンベツ川		河川名 : ショウジ川	
位置 : N 44° 06' 2.6" E 145° 14' 14.4"		位置 : N 44° 07' 24.3" E 145° 14' 58.6"	
落差m : 1.0	プール水深m : 0.4	落差m : 1.0	プール水深m : 0.7
