3. モニタリング調査結果報告

3-3. 希少個体群保護林（32箇所）

3-3.希少個体群保護林 (1/6)

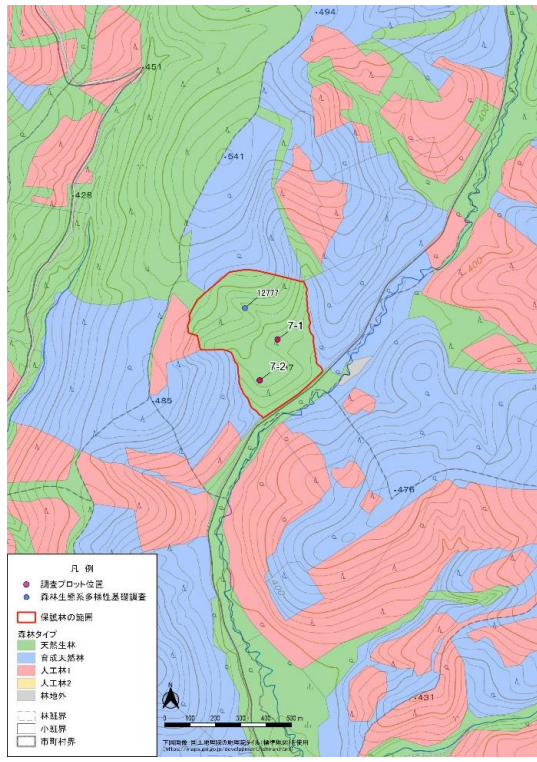
7 然別アカエゾマツ遺伝資源希少個体群保護林

天然更新状況	保護対象種の発生・天然更新がある	保護対象種、少ない更新がある	保護対象種の発生・天然更新がある	保護対象種、少ない更新がある	
保護林の状況	-	アカエゾマツのほば純林で健全であった。最大径木以下の樹高は少ないが、アカエゾマツをはじめ天然更新は普通に見られる。	-	健全な林分であった。アカエゾマツは普通に見られ、天然更新は確認されている。	
林分等の状況	大きな変化は認められない	大きな変化は認められない	大きな変化は認められない	大きな変化は認められない	
評価・課題等確認された影響	確認された影響[-]	確認された影響[-]	確認された影響[-]	確認された影響[-]	
ア:野生鳥獣 イ:病虫害 ウ:外来種 エ:濃緑化 オ:自然擾乱 カ:その他	引き続きモニタリングによる経過観察を行う	引き続きモニタリングによる経過観察を行う	引き続きモニタリングによる経過観察を行う	引き続きモニタリングによる経過観察を行う	
特になし					
状況写真

- 一部で風倒木が確認されたが、林況に大きな変化はなく健全な状態であった。
- アカエゾマツの大径木及び天然更新も確認され、その他トドマツや広葉樹の天然更新は良好であり、概ね健全な林分である。
- 引き続き、巡視等のモニタリングにより経過を観察していく。

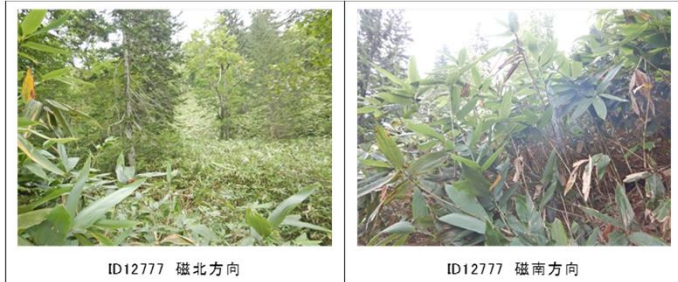
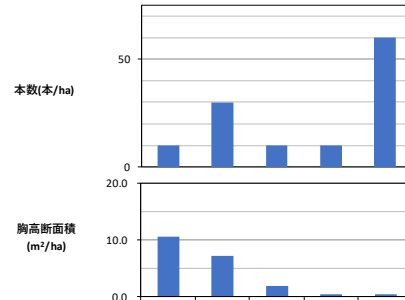
森林生態系多様性基礎調査 ID12777

ID	優占種	発達段階	高木層		亜高木層		施業形跡	被害情報等
			高さ(m)	植被率	高さ(m)	植被率		
12777	ミスナラ	天然更新 老齢	20 ~ 37	30%	10 ~ 20	10%	なし

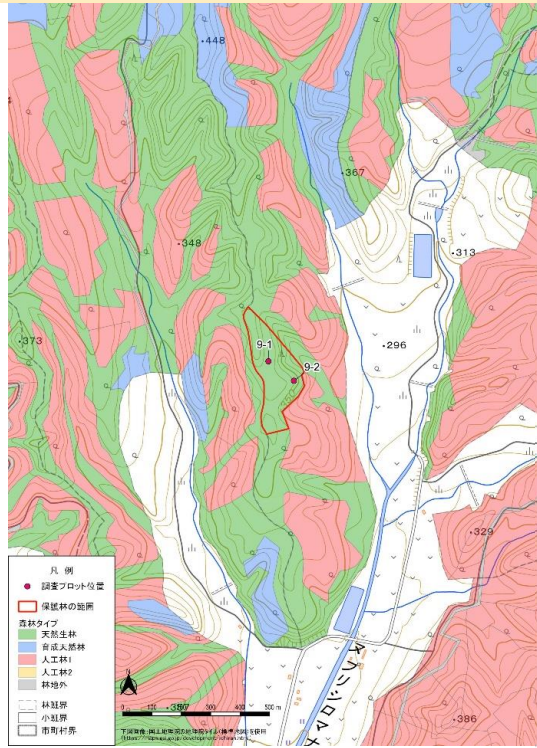
9 朝日オオバボダイジュ遺伝資源希少個体群保護林

プロット9-1			プロット9-2				
項目	H30	R6	比較結果等	項目	H30	R6	比較結果等
磁北方向			大きな変化はない。	磁北方向			大きな変化はない。
磁東方向	写真なし		大きな変化はない。	磁東方向	写真なし		大きな変化はない。
磁南方向			大きな変化はない。	磁南方向			大きな変化はない。
磁西方向	写真なし		大きな変化はない。	磁西方向	写真なし		大きな変化はない。
天頂			大きな変化はない。	天頂			大きな変化はない。

確認された影響[特になし]
 ・林況に大きな変化はなく、健全な状態であった。
 ・オオバボダイジュの天然更新も良好であり、概ね健全なである。
 ・引き続き、巡視・モニタリング等により経過を観察していく。

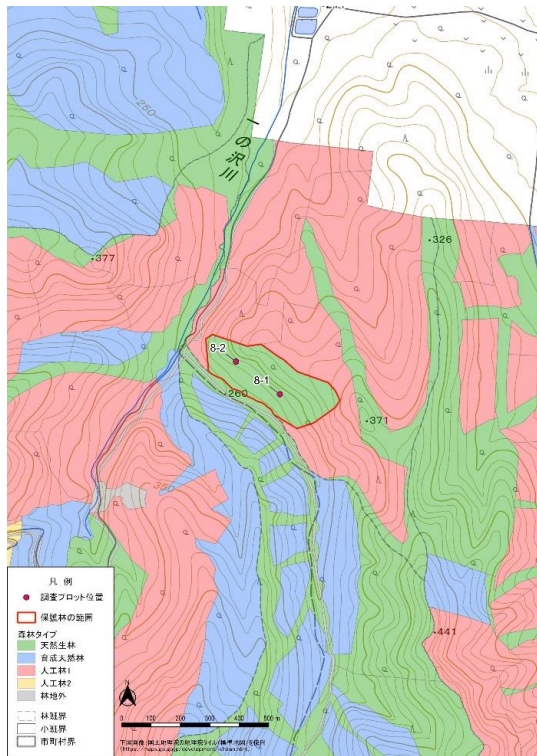
8 風連トドマツ遺伝資源希少個体群保護林

植被率	密生	90%	密生	80%
	植生高	0.5~1.5m	0.1~1.6m	0.5~1.5m	0.1~1.1m
	天然更新状況	保護対象種の実生の天然更新がある	保護対象種 多い	保護対象種 多い	更新がある
保護林の状況	下層植生にトドマツ天然更新が多い。尾根近くは広葉樹が多くなる。	アカエゾマツの大径木が見られる。トドマツは各階層に見られ、天然更新は順調に行われている。	トドマツの天然更新は多い。	アカエゾマツの大径木が見られる。トドマツは各階層に見られ、天然更新は順調に行われている。	
	林分等の状況	大きな変化は認められない	大きな変化は認められない	大きな変化は認められない	大きな変化は認められない
評価・課題等確認された影響	ア: 野生鳥獣 イ: 病虫害 ウ: 外来種	確認された影響[-]	確認された影響[-]	確認された影響[-]	確認された影響[-]
	エ: 温暖化 オ: 自然攪乱 カ: その他 特になし	引き続きモニタリングによる経過観察を行う	引き続きモニタリングによる経過観察を行う	引き続きモニタリングによる経過観察を行う	引き続きモニタリングによる経過観察を行う
林況写真

項目	プロット8-1			プロット8-2		
	H23	R5	比較結果等	H23	R5	比較結果等
楡北方向			大きな変化はない。			大きな変化はない。
楡東方向			大きな変化はない。			大きな変化はない。
楡南方向			大きな変化はない。			大きな変化はない。
楡西方向			大きな変化はない。			大きな変化はない。
天頂			大きな変化はない。			大きな変化はない。

- ・風倒木によるギャップが確認されたが、林況に大きな変化はなく健全な状態であった。
- ・トドマツの更新木は多数確認されたことから天然更新は順調に行われており、概ね健全な林分である。
- ・引き続き、巡視等のモニタリングにより経過を観察していく。

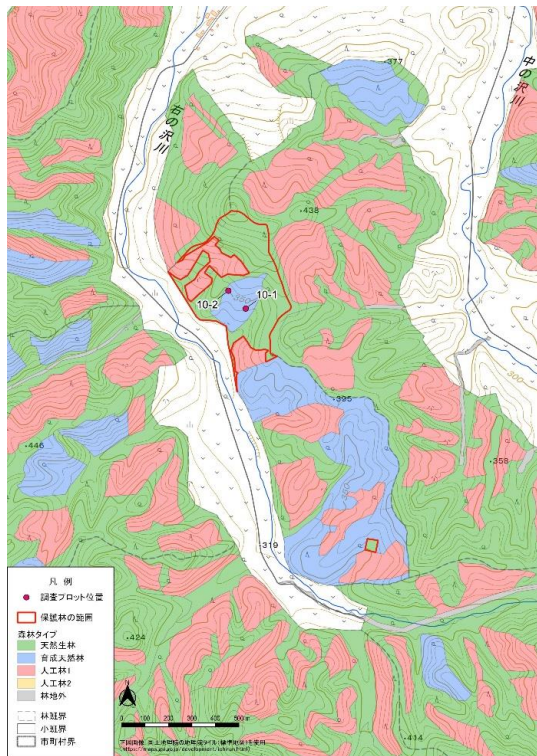
10 朝日ウダイカンバ等遺伝資源希少個体群保護林

天然更新状況	保護対象種の発生天然更新がある	保護対象種 少ない	保護対象種の発生天然更新がある	保護対象種 少ない
保護林の状況	ミズナラは天然更新が見られるが、ウダイカンバのものは少ない。	ミズナラは数見られ天然更新も見られるが、ウダイカンバは枯死木が多く天然更新も見られない。	ウダイカンバは枯れているか、衰弱している。	ミズナラ、ウダイカンバの天然更新は見られない。ウダイカンバは枯死木が数見される。
	林分等の状況	大きな変化は認められない	大きな変化は認められない	大きな変化は認められない
評価・課題等確認された影響	確認された影響[-]	確認された影響[-]	確認された影響[-]	確認された影響[-]
	引き続きモニタリングによる経過観察を行う	引き続きモニタリングによる経過観察を行う	引き続きモニタリングによる経過観察を行う	引き続きモニタリングによる経過観察を行う
林況写真

確認された影響[特になし]
 ・ウダイカンバとミズナラの希少個体群の生育地として保護されている森林である。
 ・ミズナラの生育は健全であったが、ウダイカンバは衰弱木が多く枯死木も散見され、天然更新はみられなかった。
 ・自然遷移の一環と考えられるが、ウダイカンバの生育状況には留意が必要である。
 ・更新状況を注視しつつ、引き続き巡視・モニタリング等により経過を観察していく。

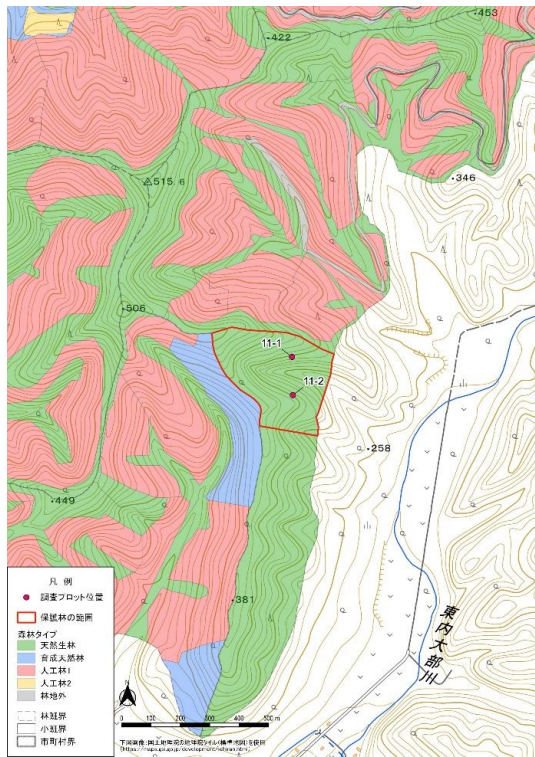
11 上士別オオバボダイジュ遺伝資源希少個体群保護林

樹冠率	80%	100%	100%	100%
	樹冠高	0.5~1.5m	0.1~1.2m	0.5~1.5m	0.1~1.4m
天然更新状況	保護対象種の実生の天然更新がある	保護対象種なし	保護対象種の実生の天然更新がある	保護対象種 少ない	
保護林の状況	オオバボダイジュは低木、萌芽が見られる。	オオバボダイジュの天然更新は見られないが、その他の樹種のものも多く見られる。	オオバボダイジュは低木の株立ちが多い。	オオバボダイジュは高木層、低木層で見られ、天然更新も確認された。	
	林分等の状況	大きな変化は認められない	大きな変化は認められない	大きな変化は認められない	大きな変化は認められない
評価・課題等確認された影響	確認された影響[-]	確認された影響[-]	確認された影響[-]	確認された影響[-]	
	ア 野生鳥獣 イ 病虫害 ウ 外来種	引き続きモニタリングによる経過観察を行う	引き続きモニタリングによる経過観察を行う	引き続きモニタリングによる経過観察を行う	引き続きモニタリングによる経過観察を行う
	エ 温暖化 オ 自然擾乱 カ その他	-	-	-	-
	一 特になし	-	-	-	-
	林況写真

項目	プロット11-1			プロット11-2		
	H30	R5	比較結果等	H30	R5	比較結果等
楕北方向			大きな変化はない。			大きな変化はない。
楕東方向	写真なし		大きな変化はない。	写真なし		大きな変化はない。
楕南方向			大きな変化はない。			低木層の生長がみられる。
楕西方向	写真なし		大きな変化はない。	写真なし		大きな変化はない。
天頂			大きな変化はない。			大きな変化はない。

- ・林況に大きな変化はなく、高木層のオオバボダイジュは健全な状態であった。
- ・プロット11-1ではオオバボダイジュの更新木はみられなかったが、その他の広葉樹の実生や稚樹が多くみられ、全体として天然更新の状況は良好であった。
- ・プロット11-2ではオオバボダイジュの稚樹がみられ、順調に天然更新が行われているといえる。
- ・引き続き、巡視・モニタリング等により経過を観察していく。

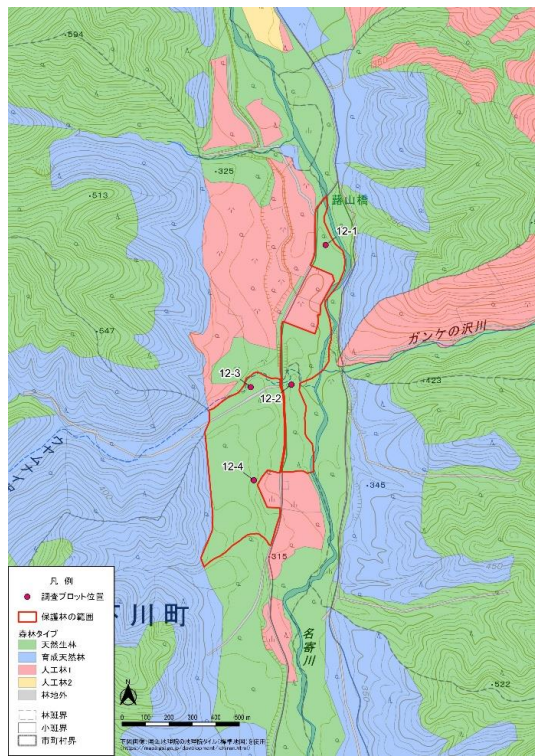
12 一ノ橋キハダ等遺伝資源希少個体群保護林

樹被率	100%	100%	100%	100%
	植生高	0.5~1.5m	0.1~1.2m	0.5~1.5m	0.1~1.2m
天然更新状況	保護対象種の実生の天然更新が少ない、見られない	保護対象種なし	保護対象種の実生の天然更新が少ない、見られない	保護対象種なし	
保護林の状況	-	キハダ、ハルニレの天然更新は見られないが、ヤチダモの実生が見られる。	-	シカの剥皮が原因と思われる枯損木が散見されるが、防鹿ネットが巻いてある立木の生育は健全である。	-
	林分等の状況	大きな変化は認められない	大きな変化は認められない	大きな変化は認められない	大きな変化は認められない
評価・課題等確認された影響	確認された影響[-]	確認された影響[-]	確認された影響[-]	確認された影響[ア]	確認された影響[-]
	ア:野生鳥獣 イ:病虫害 ウ:外来種 エ:温暖化 オ:自然攪乱 カ:その他 -:特になし	引き続きモニタリングによる経過観察を行う	引き続きモニタリングによる経過観察を行う	引き続きモニタリングによる経過観察を行う	引き続きモニタリングによる経過観察を行う
林況写真

植生高	0.5~1.5m	0.1~1.3m	0.5~1.5m	0.1~1.3m
天然更新状況	保護対象種の実生の天然更新が少ない、見られない	保護対象種なし	保護対象種の実生の天然更新が少ない、見られない	保護対象種なし	
保護林の状況	-	シカの剥皮が原因と思われる枯損木が散見されるが、生木の生育は健全である。	-	シカの剥皮が原因と思われる枯損木が散見されるが、生木の生育は健全である。	-
	林分等の状況	大きな変化は認められない	大きな変化は認められない	大きな変化は認められない	大きな変化は認められない
評価・課題等確認された影響	確認された影響[-]	確認された影響[ア]	確認された影響[-]	確認された影響[ア]	確認された影響[ア]
	ア:野生鳥獣 イ:病虫害 ウ:外来種 エ:温暖化 オ:自然攪乱 カ:その他 -:特になし	引き続きモニタリングによる経過観察を行う	引き続きモニタリングによる経過観察を行う	引き続きモニタリングによる経過観察を行う	引き続きモニタリングによる経過観察を行う
林況写真

- キハダとハルニレの希少個体群が保護されている森林である。
- 大きな変化はなかったが、保護対象種の天然更新が少ない、あるいはみられなかった。
- 一部でシカの食害が確認された。
- 巡視等によりシカ害等に留意しつつ、経過を観察していく。

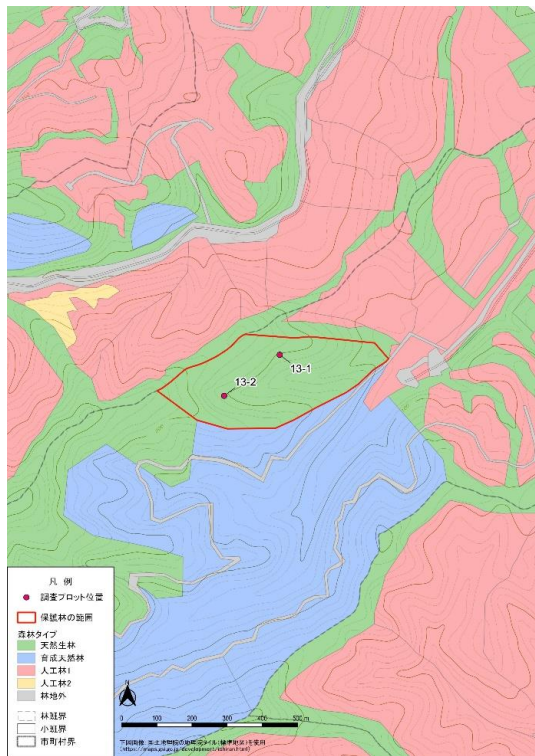
13 佐呂間オオバボダイジュ等遺伝資源希少個体群保護林

項目	プロット13-1		比較結果等	プロット13-2		比較結果等
	H30	R5		H30	R5	
楳北方向			大きな変化はない。			一部風倒木がみられるが、全体として大きな変化はない。
楳東方向	写真なし		大きな変化はない。	写真なし		大きな変化はない。
楳南方向			大きな変化はない。			一部風倒木がみられるが、全体として大きな変化はない。
楳西方向	写真なし		大きな変化はない。	写真なし		大きな変化はない。
天頂			大きな変化はない。			大きな変化はない。

- ・オオバボダイジュ、カツラ、シウリザクラの希少個体群の生育地として保護されている森林である。
- ・一部でトドマツが優占しつつあり、更新木もトドマツが多かったが、保護対象種の実生や稚樹、萌芽もみられ、天然更新は順調に行われていた。
- ・林況は概ね良好な林分である。
- ・引き続き、巡視・モニタリング等により経過を観察していく。

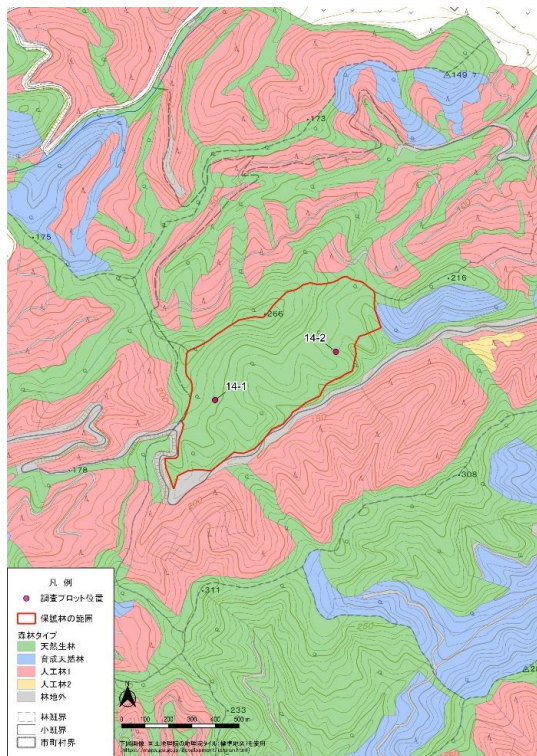
14 佐呂間トドマツ遺伝資源希少個体群保護林

林床植生	主要構成種(主体は80%以上)	ササ類主体	ササ類主体	草本類主体	草本類主体
	優占する植物種	クマイザサ、ホソバライシダ	クマイザサ、ホソバライシダ	フックソウ、オシダ	フックソウ、オシダ
	樹皮率	70%	70%	80%	80%
樹皮率	0.5m未満	0.1~1.5m	-	0.2~1.2m	
樹皮率	-	-	-	-	
天然更新状況	保護対象種の実生の天然更新が見られる	保護対象種 少ない	保護対象種の実生の天然更新が見られる	保護対象種 少ない	
保護林の状況	トドマツの天然更新は少ないが、キタコブシ、シナノキの更新は盛ん。	トドマツの大径木が多く見られる。シカの影響が見られるが、天然更新は継続している。	林床はキタコブシ、シウリザクラ等盛んに更新している。	トドマツの大径木が見られる。シカの影響は軽微で、天然更新も継続に行われている。	
林分等の状況	大きな変化は認められない	大きな変化は認められない	大きな変化は認められない	大きな変化は認められない	
評価・課題等確認された影響	確認された影響[-]	確認された影響[ア]	確認された影響[-]	確認された影響[-]	
ア 野生鳥獣 イ 病虫害 ウ 外来種 エ 温暖化 オ 自然攪乱 カ その他	引き続きモニタリングによる経過観察を行う	引き続きモニタリングによる経過観察を行う	引き続きモニタリングによる経過観察を行う	引き続きモニタリングによる経過観察を行う	
一 特になし					
林況写真

- ・林況に大きな変化は無く、トドマツの大径木がみられたが、トドマツの天然更新は少なかった。
- ・エゾシカの痕跡がやや多くみられるが、トドマツへの影響は軽微であった。
- ・エゾシカの影響には留意が必要であるが、その他の樹種の旺盛な天然更新がみられる。
- ・引き続き、巡視・モニタリング等により経過を観察していく。

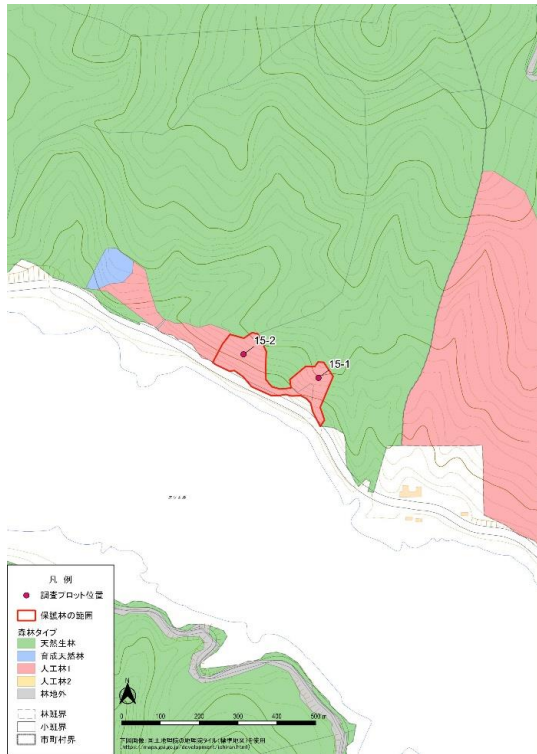
15 常元チョウセンカラマツ遺伝資源希少個体群保護林

優占する植物種	ワラビ、フッキソウ	ワラビ、フッキソウ	フッキソウ、ヒトリシズカ	フッキソウ、ヒトリシズカ	
樹冠率	-	40%	-	50%	
植生高	-	0.1~0.7m	-	0.1~0.5m	
天然更新状況	保護対象種の発生は天然更新が少ない、見られない	保護対象種なし	保護対象種の発生は天然更新が少ない、見られない	保護対象種なし	
保護林の状況	チョウセンカラマツの更新は無し。トドマツ、アカエゾマツの幼木は見られる。	高木層はチョウセンカラマツがまばらに生育し、高木層以下はエゾイタヤ、ハリギリ等が優占する。	チョウセンカラマツの更新は無し。発生はエゾイタヤ、ヤチダモ、ミズキなどが見られる。	高木層はチョウセンカラマツがまばらに生育し、高木層以下はエゾイタヤ、ハリギリ等が優占する。	
林分等の状況	大きな変化は認められない	大きな変化は認められない	大きな変化は認められない	大きな変化は認められない	
評価・課題等確認された影響	確認された影響[-]	確認された影響[-]	確認された影響[-]	確認された影響[-]	
ア 野生鳥獣 イ 病虫害 ウ 外来種 エ 温暖化 オ 自然攪乱 カ その他 一 特になし	引き続きモニタリングによる経過観察を行う	引き続きモニタリングによる経過観察を行う	引き続きモニタリングによる経過観察を行う	引き続きモニタリングによる経過観察を行う	
林況写真

- ・林況に大きな変化はなかった。
- ・チョウセンカラマツは高木層にまばらにみられ、生育状況は健全であったが天然更新はみられなかった。その他の樹種の天然更新は順調であった。
- ・林分としては概ね良好な状態であるが、チョウセンカラマツの更新については留意が必要である。
- ・更新状況を注視つつ、引き続き巡視・モニタリング等により経過を観察していく。

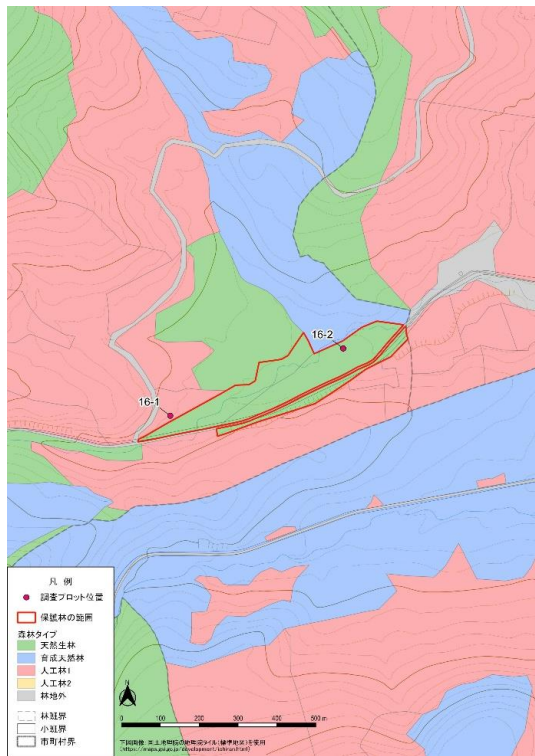
16 旭ケヤマハンノキ遺伝資源希少個体群保護林

保護林の状況	ケヤマハンノキは倒木によるギャップが数見られる。アカエゾマツ、エゾマツ、トドマツが亜高木、低木層で優占しつつある。	ケヤマハンノキの倒木によるギャップが数見られる。アカエゾマツ、エゾマツ、トドマツが亜高木、低木層で優占しつつある。	林床はササが密生しており、天然更新は見られない。	プロット1よりも林齢がやや若い。亜高木層はアカエゾマツが優占しており、今後針葉樹林に遷移する可能性がある。	
林分等の状況	大きな変化は認められない	大きな変化は認められない	大きな変化は認められない	大きな変化は認められない	
評価・課題等確認された影響	確認された影響[-]	確認された影響[-]	確認された影響[-]	確認された影響[-]	
ア 野生鳥獣 イ 病虫害 ウ 外来種	引き続きモニタリングによる経過観察を行う	引き続きモニタリングによる経過観察を行う	引き続きモニタリングによる経過観察を行う	引き続きモニタリングによる経過観察を行う	
エ 温暖化 オ 自然攪乱 カ その他	- 特になし	- 特になし	- 特になし	- 特になし	
林況写真

- ・林分は概ね健全であったが、倒木によるギャップがみられた。
- ・林床はササが密生し天然更新は少ないが、ケヤマハンノキの萌芽はみられた。
- ・亜高木層以下はアカエゾマツが優占しており、今後は針葉樹林へ遷移していく可能性がある。ケヤマハンノキの生育状況には留意が必要である。
- ・遷移状況を注視しつつ、引き続き巡視・モニタリング等により経過を観察していく。

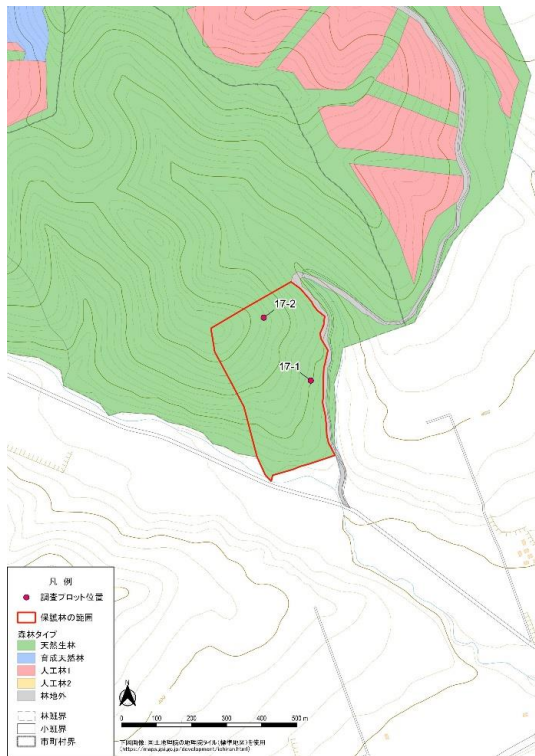
17 温根湯イタヤカエデ等遺伝資源希少個体群保護林

主要構成種(主体は30%以上)	各種混在	各種混在	各種混在	各種混在	
優占する植物種	クマイザサ、ヨブスマソウ	クマイザサ、フツクソウ	クマイザサ、クムバソウ	クマイザサ、ヒトリシズカ	
植被率	疎生または散在	70%	疎生または散在	50%	
植生高	0.5m未満	0.1~0.8m	0.5m未満	0.1~0.5m	
天然更新状況	保護対象種の天然更新が見られる	保護対象種 少ない	保護対象種の天然更新が見られる	保護対象種 普通	
更新が見られる	更新が見られる	更新が見られる	更新が見られる	更新が見られる	
保護林の状況	シカの食痕が多く見られ、特にササは全域で食べられている。	主にエゾイタヤは高木、低木層に、アズキナシは高木層、ハウチワカエデは至高木層で見られる。	シカの食痕が多く見られ、特にササは全域で食べられている。	シナノキが優占し、エゾイタヤは高木、至高木層で見られる。アズキナシ、ハウチワカエデは少ない。	
林分等の状況	大きな変化は認められない	大きな変化は認められない	大きな変化は認められない	大きな変化は認められない	
評価・課題等確認された影響	確認された影響[-]	確認された影響[-]	確認された影響[-]	確認された影響[-]	
ア:野生鳥獣 イ:病虫害 ウ:外来種 工:温暖化 オ:自然攪乱 カ:その他	引き続きモニタリングによる経過観察を行う	引き続きモニタリングによる経過観察を行う	引き続きモニタリングによる経過観察を行う	引き続きモニタリングによる経過観察を行う	
林況写真

- 本保護林はイタヤカエデ(エゾイタヤ)、ハウチワカエデ、アズキナシの希少個体群生育地として保護されている森林である。
- わずかに風害による幹折れや根返り木がみられたが、林況に大きな変化はなく健全な状態であった。
- 保護対象種およびその他の樹種の実生や稚樹等の天然更新もみられた。
- 引き続き、巡視・モニタリング等により経過を観察していく。

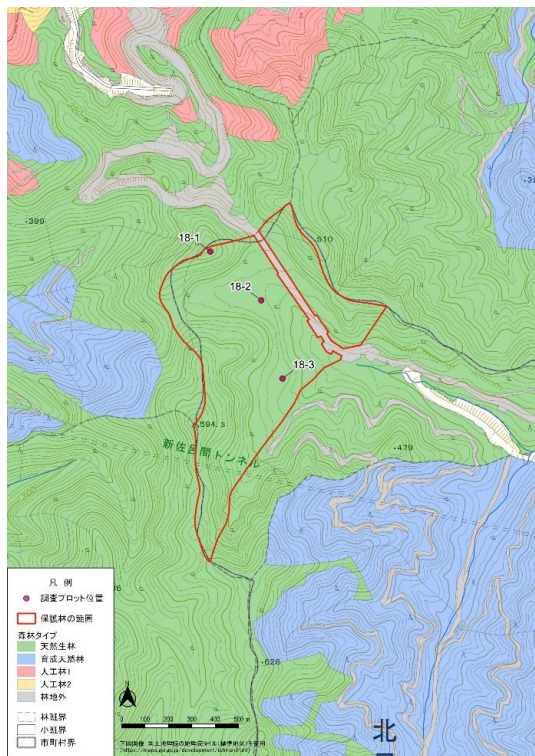
18 端野ダケカンバ等遺伝資源希少個体群保護林

- 本保護林はダケカンバ、シナノキ、オヒョウの希少個体群生育地として保護されている森林である。
- 林況に大きな変化はなく健全な状態であった。シナノキ、オヒョウおよびその他の樹種の実生や稚樹もみられ、天然更新は順調に行われている。
- ダケカンバの立木は少なく、更新木もみられない点には留意が必要である。
- 更新状況を注視しつつ、引き続き巡視・モニタリング等により経過を観察していく。55

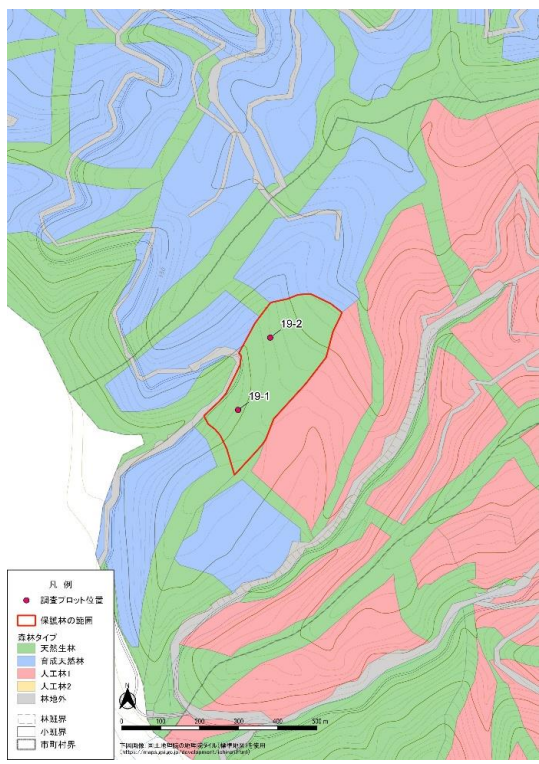
19 日吉ホオノキ等遺伝資源希少個体群保護林

植被率	80%	密生	40%	密生
	植生高	0.5~1.5m	0.4~1.0m	0.5~1.5m	0.1~1.0m
	天然更新状況	保護対象種の実生の天然更新が少なく、見られない	保護対象種 少ない	保護対象種の実生の天然更新が少なく、見られない	保護対象種 少ない
保護林の状況	ササが密生し天然更新は少ない。	ホオノキは亜高木層、アサダは高木層で見られる。また、ホオノキの萌芽が少数見られる。ハルニレ、ハリギリ等の天然更新は顕著。	実生はウツミズザクラ、ミズナラ、エゾイタヤなどが見られる。	ホオノキは主に亜高木層、低木層で見られる。アサダは高木層で見られる。アサダは高木層で見られるが天然更新は見られない。その他の種の天然更新は顕著。	
	林分等の状況	大きな変化は認められない	大きな変化は認められない	大きな変化は認められない	大きな変化は認められない
評価・課題等確認された影響	確認された影響[-]	確認された影響[-]	確認された影響[-]	確認された影響[-]	
	野生鳥獣 ウ 外来種 工 温暖化 オ 自然環境 カ その他 特になし	引き続きモニタリングによる経過観察を行う	引き続きモニタリングによる経過観察を行う	引き続きモニタリングによる経過観察を行う	引き続きモニタリングによる経過観察を行う
林況写真

- 本保護林はホオノキ、アサダの希少個体群生育地として保護されている森林である。
- ホオノキは主に亜高木層以下、アサダは主に亜高木層以上でみられ両種とも立木は健全な状態であった。
- その他樹種の天然更新は旺盛であるが、ホオノキの天然更新は少数みられる程度でアサダの天然更新はみられなかった。
- 引き続き、巡視・モニタリング等により経過を観察していく。

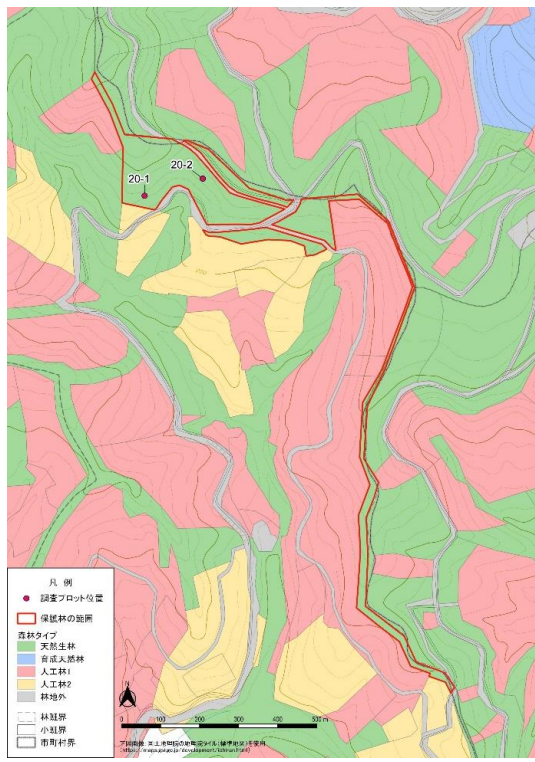
20 端野シラカンバ等遺伝資源希少個体群保護林

H30	R5	比較結果等
南北方向			プロット周辺はカラマツの若齢人工林となっていた。
縦東方向	写真なし		プロット周辺はカラマツの若齢人工林となっていた。
縦南方向			プロット周辺はカラマツの若齢人工林となっていた。
縦西方向	写真なし		プロット周辺はカラマツの若齢人工林となっていた。
天頂			プロット周辺はカラマツの若齢人工林となっていた。

- ・本保護林はシラカンバ、チョウセンヤマナラシ、ハリギリの希少個体群生育地として保護されている森林である。
- ・プロット20-1の周囲は、カラマツの若齢人工林となっていた。その後確認したところ、このプロットは隣接する2288ぬ1小班（昭和5年植栽トドマツ人工林、令和元年主伐、令和3年にカラマツ再造林）であることが判明した。
- ・保護林と隣接する2288ぬ1小班について、現地と森林基本図上の区分に相違があったため、小班界を整理し今後もそれぞれ継続し管理する。

- 端野シラカンバ等遺伝資源希少個体群保護林(2288ね1林小班 8.53ha) 及び隣接する2288ぬ1林小班 (昭和5年植栽トドマツ人工林、令和元年主伐、令和3年再造林) について、現地と森林基本図上の区域に相違があったことが判明した。具体的には、当該保護林の森林基本図における区域が、隣接する人工林にくいこむ形で表現されていたとともに、プロット20-1がこの人工林に設定されていたところ。
- このことを踏まえ、森林基本図を現地と一致するよう修正するとともに、プロット20-1を2288ね1小班に移動させることとする。これにより、当該保護林の面積については、8.17haに修正されることとなる。

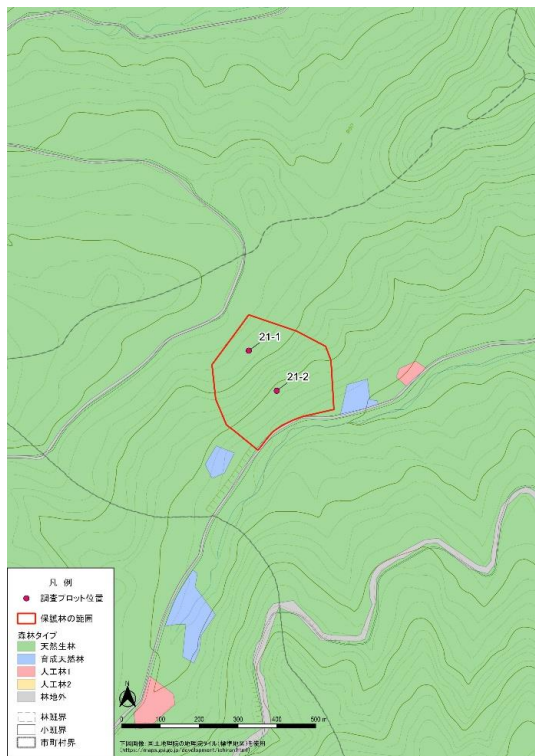
21 旭エゾマツ遺伝資源希少個体群保護林

項目	プロット21-1			プロット21-2		
	H30	R5	林分の状況等	H30	R5	林分の状況等
撮影方向	撮影なし		シカのササ食痕が多いが、立木は健全な状態である。	撮影なし		シカのササ食痕が多いが、立木は健全な状態である。
撮影方向	撮影なし		シカのササ食痕が多いが、立木は健全な状態である。	撮影なし		シカのササ食痕が多いが、立木は健全な状態である。
撮影方向	撮影なし		シカのササ食痕が多いが、立木は健全な状態である。	撮影なし		シカのササ食痕が多いが、立木は健全な状態である。
撮影方向	撮影なし		シカのササ食痕が多いが、立木は健全な状態である。	撮影なし		シカのササ食痕が多いが、立木は健全な状態である。
撮影方向	撮影なし		シカのササ食痕が多いが、立木は健全な状態である。	撮影なし		シカのササ食痕が多いが、立木は健全な状態である。
天頂	撮影なし		健全な状態である。	撮影なし		健全な状態である。

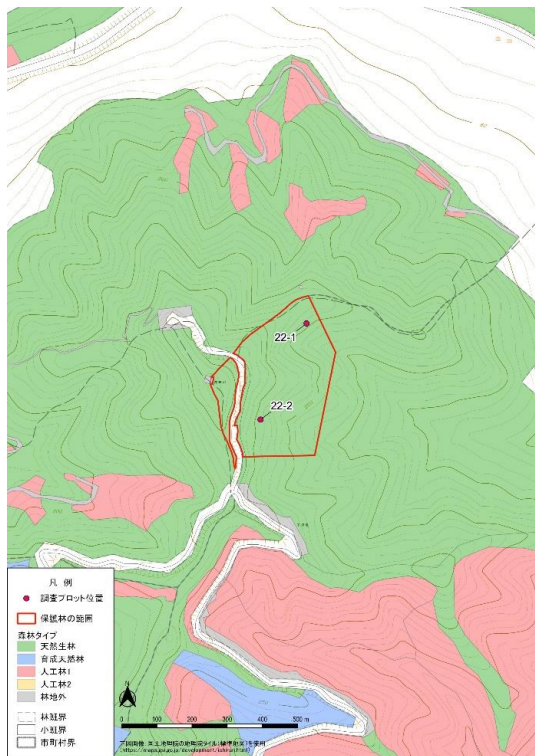
22 佐呂間ミズナラ遺伝資源希少個体群保護林

項目	プロット22-1			プロット22-2		
	H30	R5	比較結果等	H30	R5	比較結果等
撮北方向			大きな変化はない。			大きな変化はない。
撮東方向	写真なし		大きな変化はない。	写真なし		大きな変化はない。
撮南方向			大きな変化はない。			風倒木がみられるものの、影響は少ない。
撮西方向	写真なし		大きな変化はない。	写真なし		風倒木がみられるものの、影響は少ない。
天頂			大きな変化はない。			大きな変化はない。

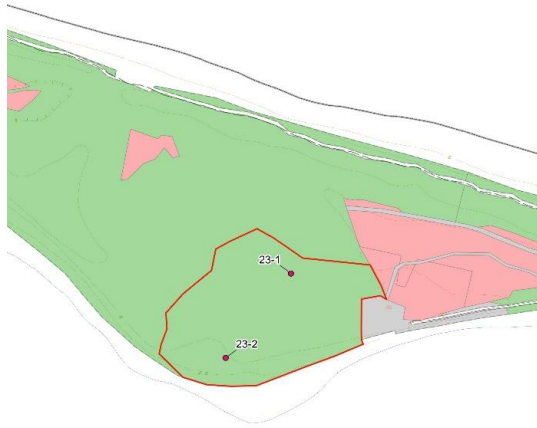
保護林の状況	天然更新状況	保護対象種の低木の天然更新が見られる	保護対象種:少ない 保護対象種以外:多い	保護対象種の低木の天然更新が見られる	保護対象種:少ない 保護対象種以外:普通
	エゾシカの痕跡が一部に見られるが、保護対象種への影響は無し。	モンゴリナラとされる(個体)は高木層に見られ、亜高木層以下には見られ、健全ではあるが、更新口まやや不安が残る。シカの影響に留意が必要である。	モンゴリナラ、ナナカマドの立ち枯れあり。エゾシカの痕跡が一部に見られるが、保護対象種への影響は無し。	健全な林分である。モンゴリナラの特徴が顕著な個体は、亜高木層には見られる。シカの影響もあり、更新口まやや不安が残る。	
林分等の状況	大きな変化は認められない	大きな変化は認められない	大きな変化は認められない	大きな変化は認められない	
評価(課題等)確認された影響	確認された影響[-]	確認された影響[+]	確認された影響[-]	確認された影響[+]	
	ア:野生鳥獣 イ:病虫害 ウ:外来種 エ:温暖化 オ:自然攪乱 カ:その他 -:特になし	引き続きモニタリングによる経過観察を行う	引き続きモニタリングによる経過観察を行う	引き続きモニタリングによる経過観察を行う	引き続きモニタリングによる経過観察を行う
林況写真

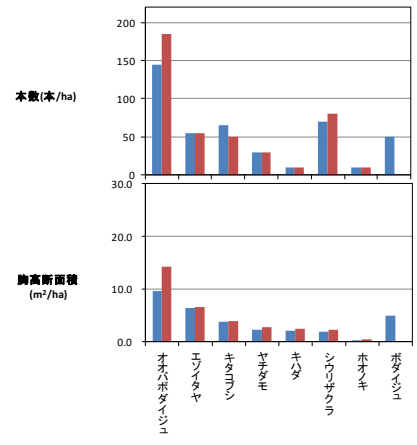
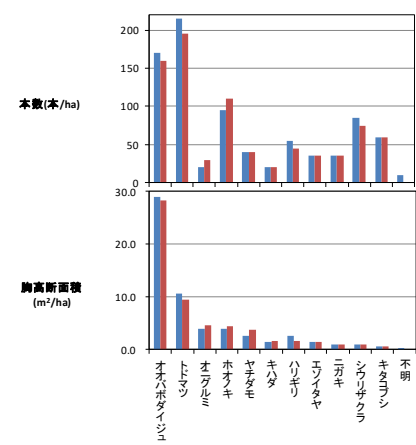
- ・キハダの確認数は少なかったが、立木に関しては健全に生育している。
- ・キハダの天然更新はやや少なく、留意が必要である。
- ・更新状況を注視しつつ、引き続き巡視・モニタリング等により経過を観察していく。

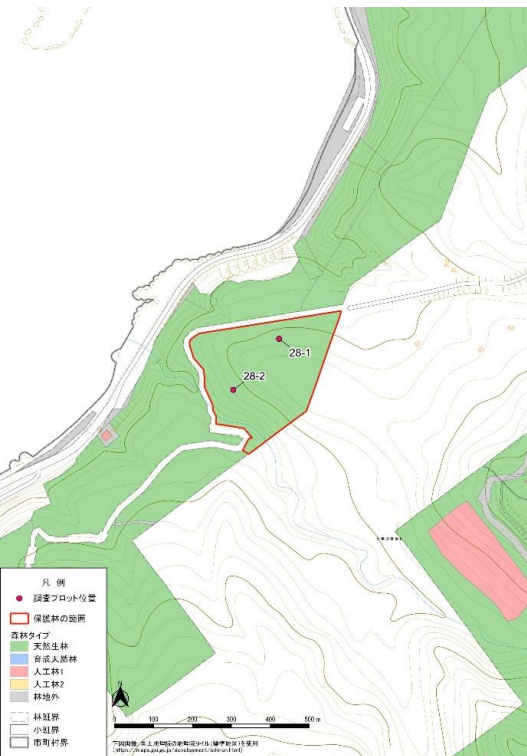
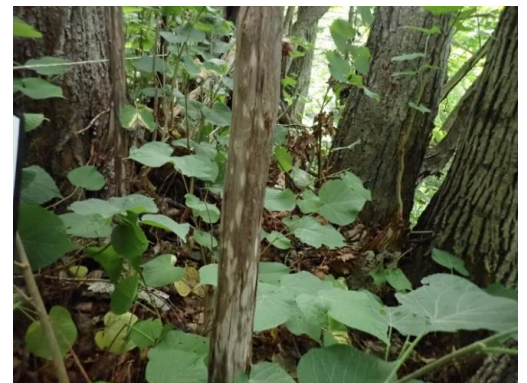
シカによる剥皮

- ・枯損木が多く確認された。
- ・特にイチイの枯損が多く、天然更新も確認されなかった。
- ・シカの痕跡も多く、食害の可能性が高い。
- ・シカの食害に留意しつつ、引き続き巡視・モニタリング等により経過を観察していく。

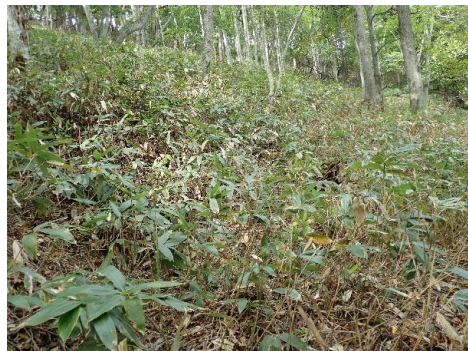
林床の様子

- ・プロット29-1はハルニレが優占し概ね健全であった。プロット29-2はシナノキとダケカンバが優占し、ハルニレの個体数は少なかった。
- ・両プロットともに林床はササが密生しているが、密度が低い箇所では天然更新が少数みられた。
- ・亜高木層以上の立木の生育は健全であり、今後の更新は期待できるといえる。
- ・引き続き、巡視・モニタリング等により経過を観察していく。

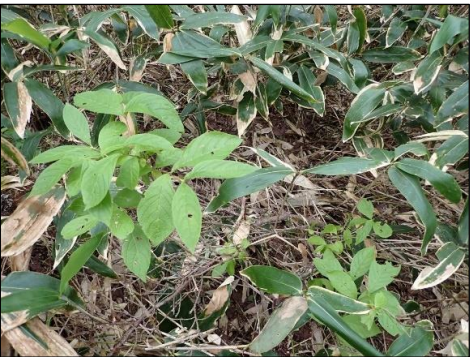
エゾユウタンボク

- ・両プロットともに立木は健全であった。
- ・亜高木層以下の生育状況は良好ではなく、アカエゾマツの更新木はプロット36-1で少数みられる程度であった。
- ・保護林内全域においてエゾシカの痕跡が多く確認された。
- ・林内にはエゾノチチコグサなどの希少種も多く、アカエゾマツの更新にも影響が考えられるのでシカの食害には留意が必要である。
- ・シカの食害に留意しつつ、引き続き巡視・モニタリング等により経過を観察していく。
