平成28年度 稚咲内砂丘林自然再生事業委託事業

報 告 書

林野庁 北海道森林管理局

平成29年3月

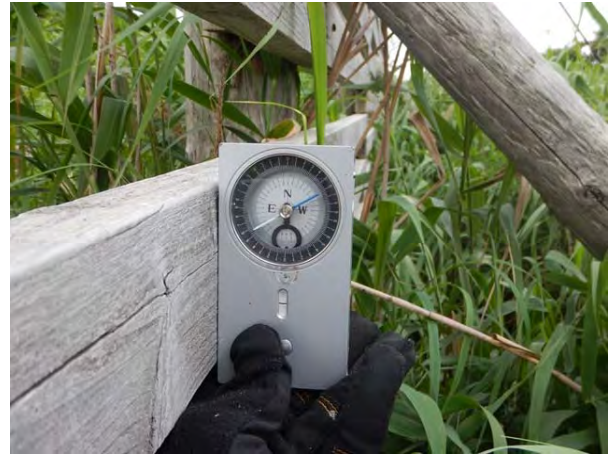
湖沼#112 (平成 20 年設置)

平成 27 年 全景

平成 27 年 全景(縦断)

平成 27 年 堆雪柵表面

平成 27 年 傾斜状況(1°)

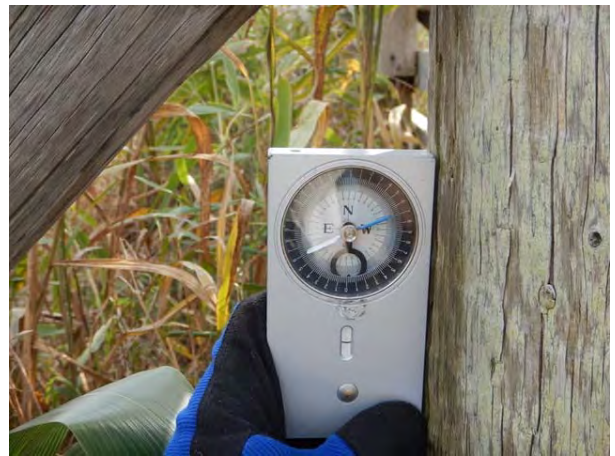
湖沼#112 (平成 20 年設置)

4年間(平成24年度～28年度)の調査の結果、湖沼#112の堆雪柵(平成20年設置)は、やや色あせているものの破損、腐れは確認されず、堆雪機能に支障はないと判断された(表5.1-1)。

平成 28 年 全景

平成 28 年 全景(縦断)

平成 28 年 堆雪柵表面

平成 28 年 傾斜状況(1°)

平成 20 年と平成 25 年に設置した湖沼 #112 の堆雪柵は、傾斜や破損は確認されなかったため、早急な対策は必要ないと考えられる。

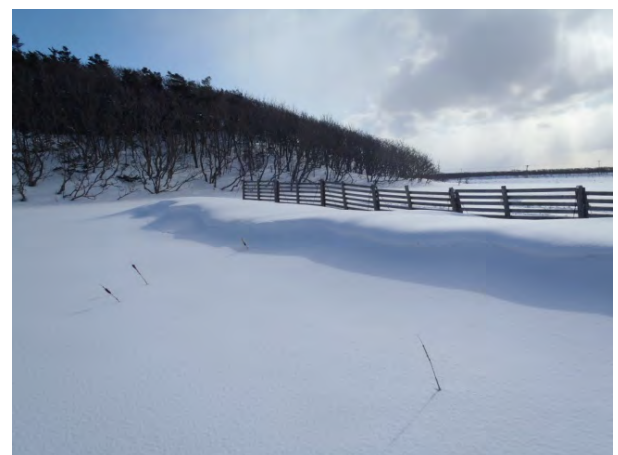
湖沼#119 (平成 20 年設置)

また、湖沼#119の堆雪柵(平成20年設置)は、沈み込みや湿原側への傾きが確認され、今後徐々に傾斜が進むと考えられるものの、風下側に雪のたまりがみられたことから、十分に堆雪効果は発揮されている。

平成 25 年 風下側の堆雪状況

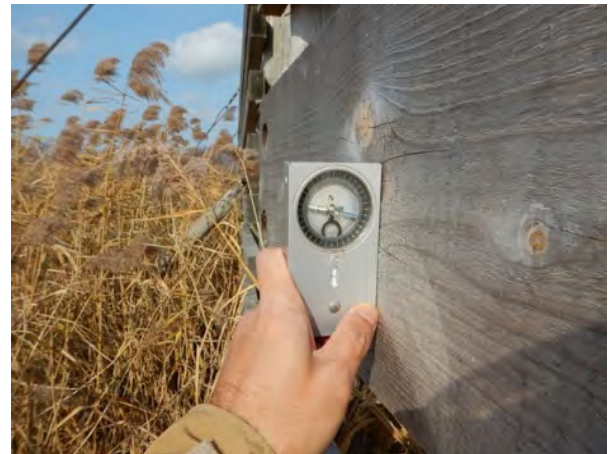
平成 26 年 傾斜状況(1°)

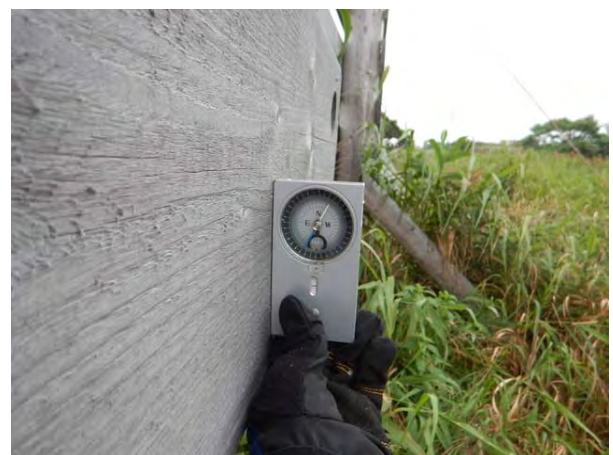
平成 27 年 傾斜状況(1°)

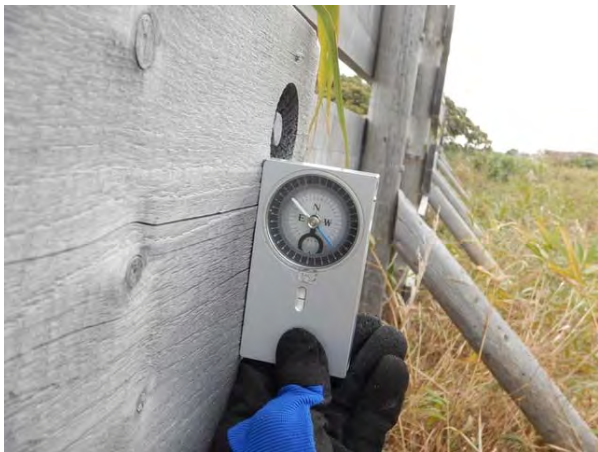
平成 28 年 傾斜状況 (0°)
