平成25年度 稚咲内砂丘林自然再生事業委託事業

報 告 書

林野庁 北海道森林管理局

平成26年2月

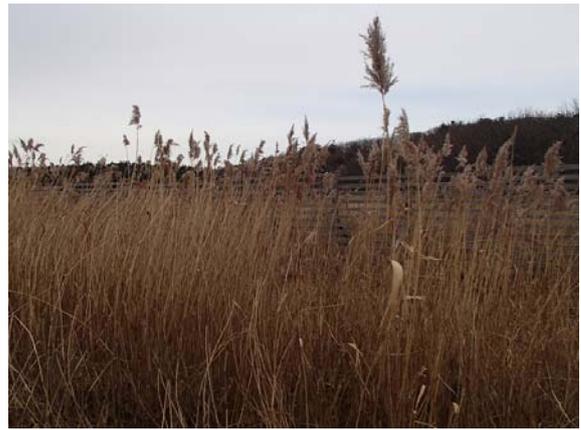
湖沼#112の既設堆雪柵はやや色あせているものの破損、腐れは確認されず、堆雪機能に支障はないと判断された。しかし、#119の堆雪柵は沈み込みや山側への倒れ込みが確認され、今後倒壊が進むと考えられる。両柵とも風下側に雪のたまりがみられたことから、十分に大切効果を発揮していると考えられる。

湖沼#112 既設堆雪柵遠景
外見に大きな歪みは見られない

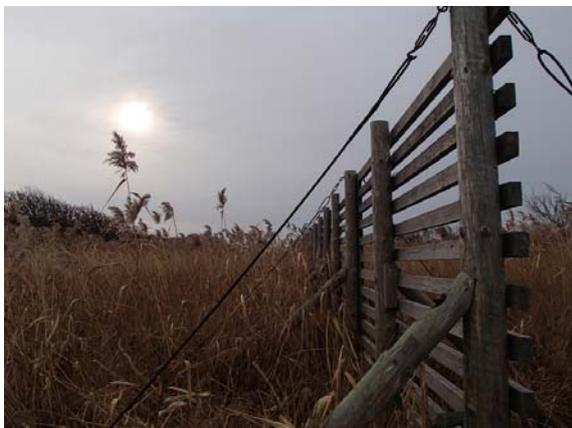
堆雪柵設置箇所	状況	課題
湖沼#112 既設柵	<ul style="list-style-type: none">・破損、腐れは確認されなかった。・固定ワイヤは全て弛んでいた。・ワイヤ固定用のターンバックルは全て錆びていた。・風下側には堆雪した状況が確認された。	ワイヤが弛んでいるものの、全体として破損、腐れがないことから、現状のままでよいと思われる。
湖沼#112 新設柵	<ul style="list-style-type: none">・風下側には堆雪した状況が確認された。	昨年度までの柵の形状と異なることから、今後の破損状況を確認する必要がある。
湖沼#119 既設柵	<ul style="list-style-type: none">・沼にかかる部分の柵が沈み込み、最下段の横板が折れていた。・沼にかかる部分が山側に傾斜していた。・固定ワイヤは全て弛んでいた。なかには外れているものもあった。・ワイヤ固定用のターンバックルは全て錆びていた。・風下側には堆雪した状況が確認された。	山側への傾斜が進んでおり、今後倒壊する恐れがある。沼地内に設置していることから、地盤が悪いため、再設置しても再発する恐れがある。そのため、他の場所(例えば山側の地盤がしっかりしている箇所等)への移設が必要と考える。

湖沼#112 既設堆雪柵
ワイヤが弛んでいる

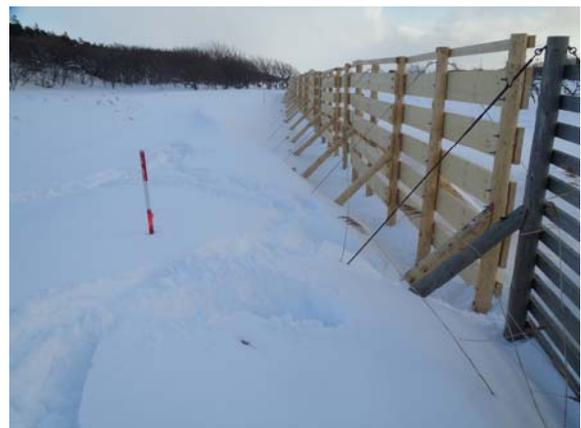
新設の堆雪柵は風下側に雪のたまりがみられたことから、十分に大切効果を発揮していると考えられる。

湖沼#112 新設堆雪柵
堆雪状況

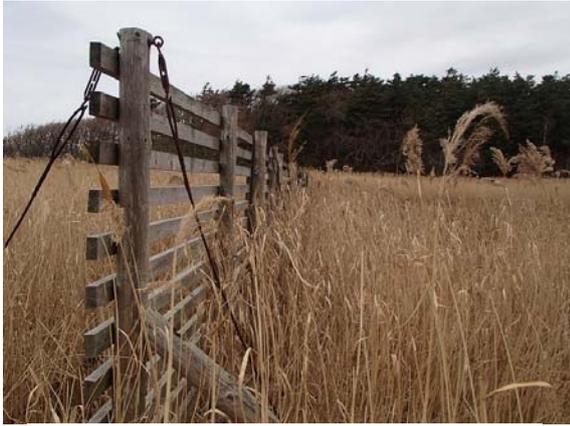
湖沼#119 堆雪柵近景
ワイヤが弛んでいる

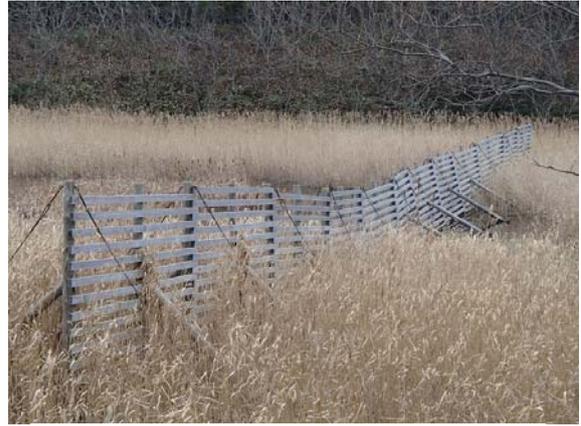
湖沼#119 堆雪柵遠景
中央付近が山側に傾斜している

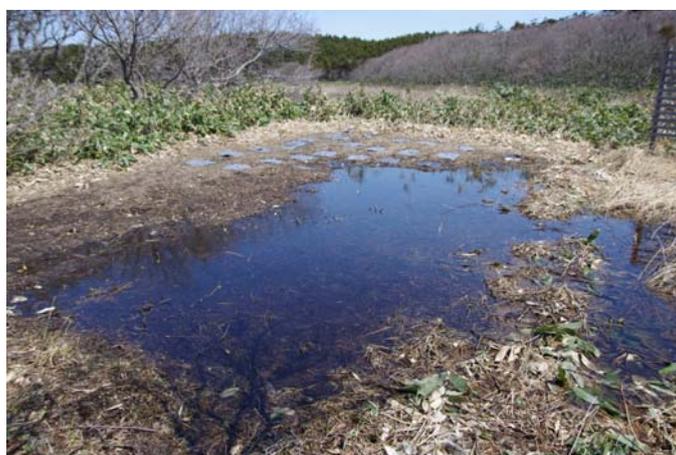
植栽箇所No. 1(湖沼#112)は、平成24年に67個体植栽した。平成25年には生存個体が健全個体と先枯れ個体を合わせて45個体と67.2%の生存率であった。平均樹高は平成24年が15.1cmだったのが、平成25年には15.8cmに成長していた。

これら2箇所を比較すると、植栽箇所No. 1の枯死の原因は、融雪時等に湖沼水位の上昇に伴い水没してしまうことと考えられた。

また、どちらの箇所もチマキザサやヨシが繁茂し、苗を被陰していた。さらに、植栽のために除草・地拵えした箇所にはアメリカオニアザミの根生葉が確認された。

写真4.3(1) 植栽箇所No. 1(湖沼#112)の状況(平成25年5月10日)

今後、これらの草本類が繁茂しないように管理する必要がある。

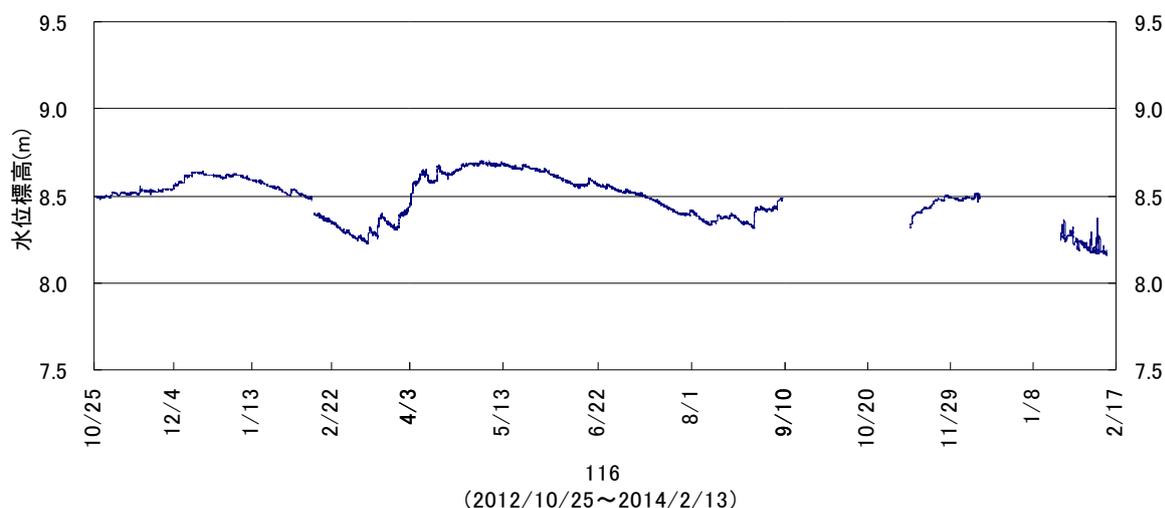
図 4.5(2) 湖沼#116 の水位

湖沼#116 の水位は、年間の変動幅が 47.5cm であった。湖沼#112 と同様に冬季に向け上昇し、融雪期の急上昇、春から夏にかけて低下する傾向がみられた。冬季間の水位低下は#112 よりも大きかった。

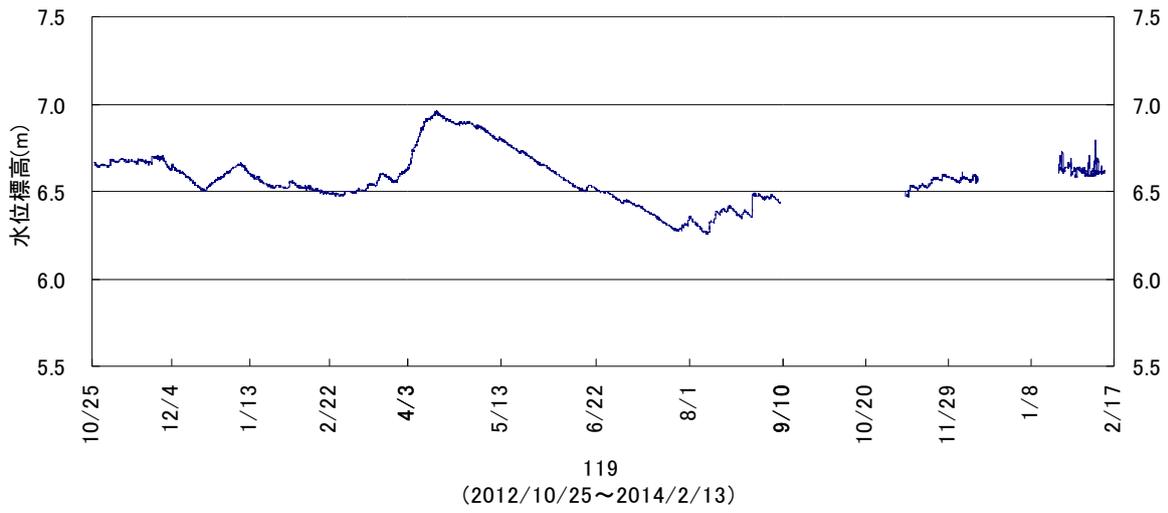
図 4.5(2) 湖沼#119 の水位

湖沼#119 の水位は、年間の変動幅が 69.9cm であった。年間の水位の動きは、他の湖沼と同様であった。ただ、平成 25 年度は、昨年度と比較して、秋季の水位が低くなっていた。

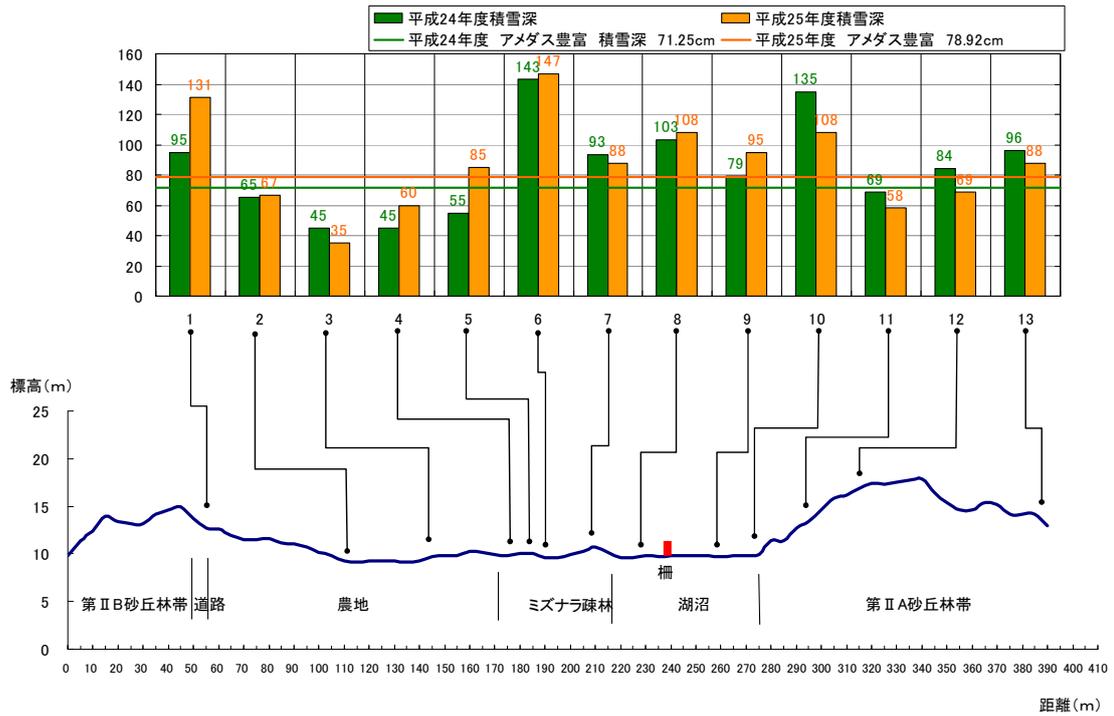
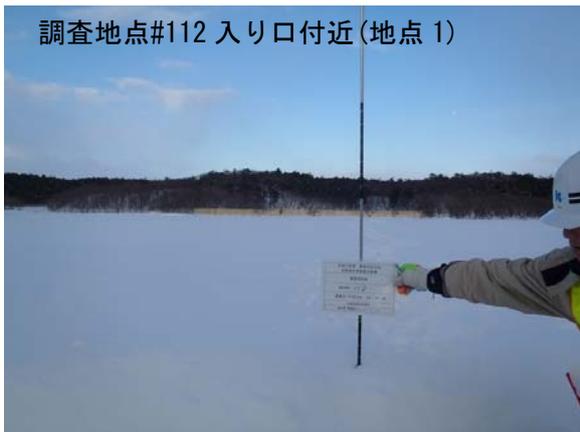
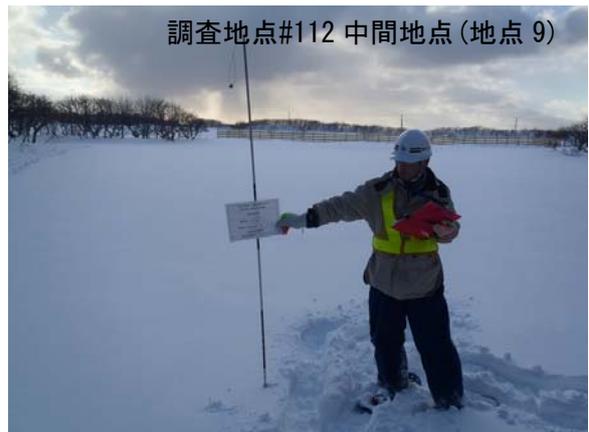
図 4.9(1) 積雪深調査結果(湖沼#112)

調査箇所	調査結果概要
#112	<ul style="list-style-type: none">・堆雪柵の前後では、平成 24 年度と比較して、積雪量が多くなっていた。ただし、堆雪柵の設置作業は 2 月上旬まで行われていたことから、除雪の影響により、積雪深が小さく計測されている可能性もある。・農地の積雪は風で吹き飛ばされていた。
#116-1	<ul style="list-style-type: none">・平成 24 年度と同様に、第ⅡA 砂丘林帯内で積雪が多かった。・農地～湖沼間は地形の変化や樹林がないため、積雪は風により吹き飛ばされていた。
#116-2	<ul style="list-style-type: none">・平成 24 年度と同様に、積雪は水路から湖沼の間と第ⅡA 砂丘林帯で多くなっていた。・農地の積雪は風で吹き飛ばされていた。
#119	<ul style="list-style-type: none">・積雪は湿原と第ⅡA 砂丘林帯が多かった。・防風柵の前側に多く積雪が確認された。・農地の積雪は風で吹き飛ばされていた。

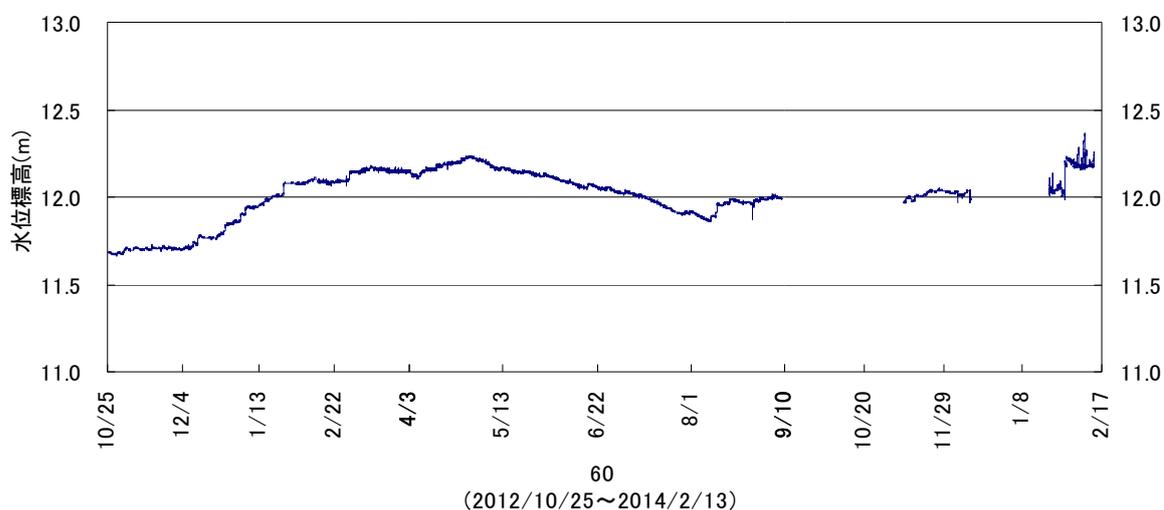
図 4.11(1) 湖沼#60 の水位

湖沼#60 の水位は、年間の変動幅が 57.4cm であり、人為影響のある湖沼と大きく変わらなかった。年間の水位の動きは他の湖沼と大きく変わらないが、冬季間の水位低下はみられなかった。また、他の湖沼では平成 24 年秋季より平成 25 年秋季の水位の方が低くなっているが、湖沼#60 は高くなっていた。

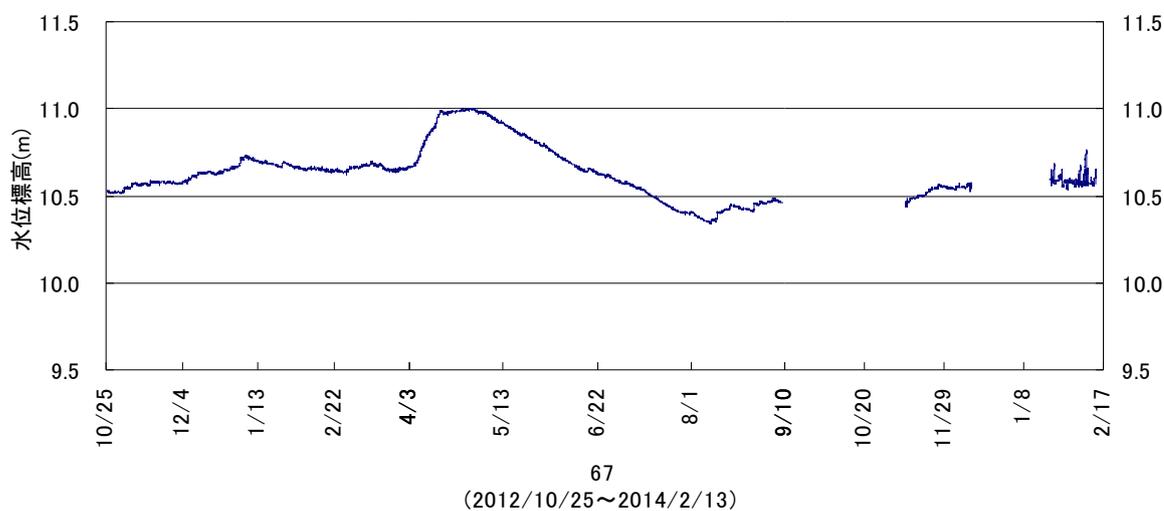
図 4.11(2) 湖沼#67 の水位

湖沼#67 の水位は、年間の変動幅が 66.6cm であり、人為影響のある湖沼と大きく変わらなかった。年間の水位の動きは他の湖沼と同様であった。

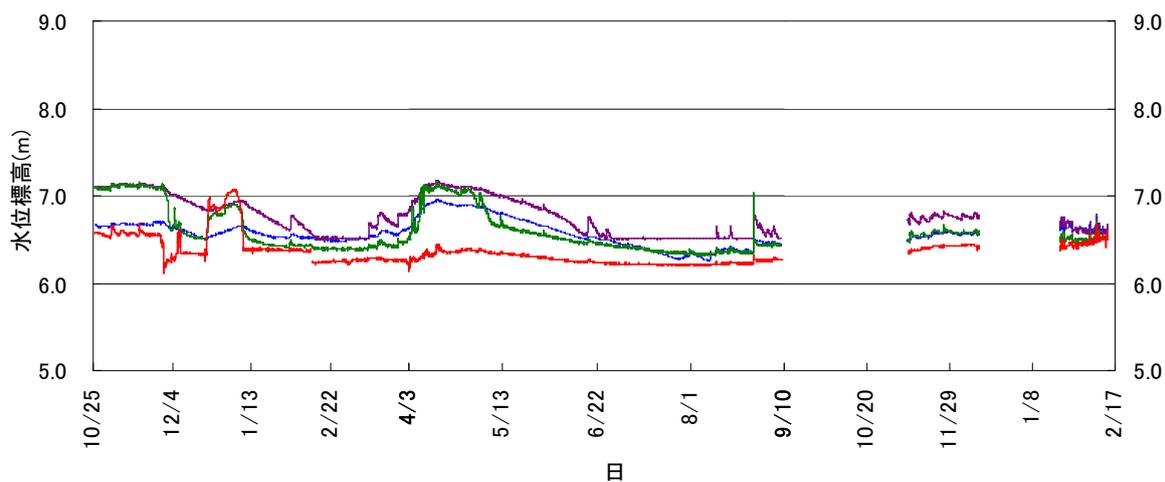
図 4.12 湖沼#119 周辺の地下水位

水位調査結果は図 4.12 に、豊富町の降水量及び気温は図 4.6(前述)に示すとおりである。観測期間は平成 24 年 10 月 25 日から平成 26 年 2 月 13 日までである(継続中)。なお、平成 25 年 9 月 8 日～11 月 8 日まではロガーの記憶容量が一杯になっていたため、データが記録されていなかった。また、平成 24 年 12 月上旬から平成 25 年 1 月上旬は大気圧測定用センサーが異常値を示していたため、欠測地として扱った。平成 25 年 6 月下旬から 8 月下旬の水位が一定であるのは、水位計のセンサー部分が地下水位の上に出ている可能性がある。

#119 明渠の水位標高は湖沼#119 よりも低いため、地下水位の勾配が明渠に向かっている可能性がある。ただし、#119-A の水位標高が最も高いため、A 地点を境に湖沼と明渠に向けた水位勾配があるかもしれない。今後は#119-A の水位センサーをさらに深い箇所に再設置し、夏季の水位状況を観測する必要がある。

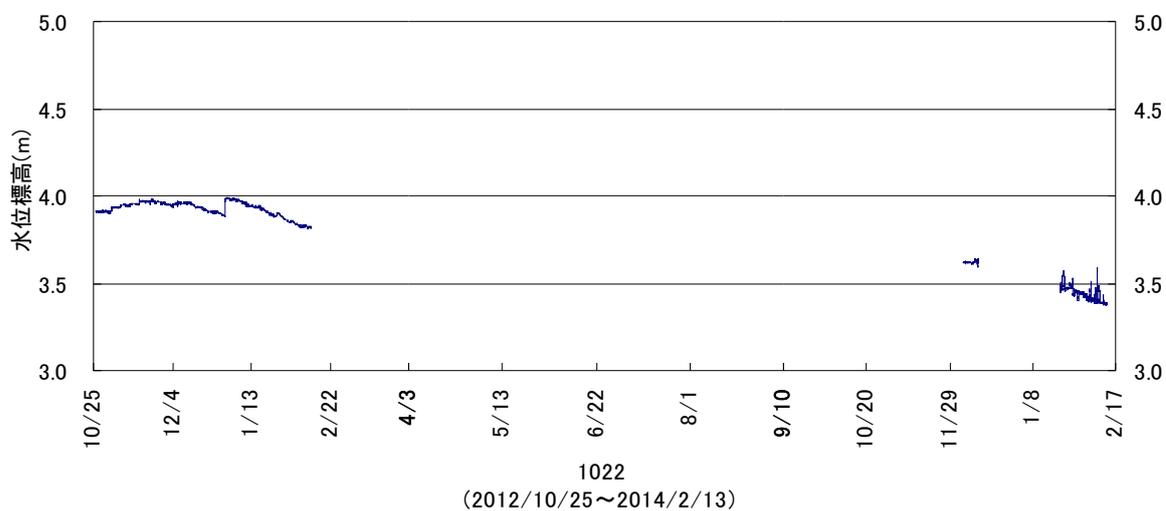
図 4.16 湖沼#1022 の水位

湖沼#1022 は、データの欠測及び機材の紛失によりほとんどデータが残されていなかった。2013 年 1 月と 2014 年 1 月を比較すると 2014 年の方が低い水位となっていた。
