平成26年度 稚咲内砂丘林自然再生事業委託事業

報 告 書

林野庁 北海道森林管理局

平成27年2月

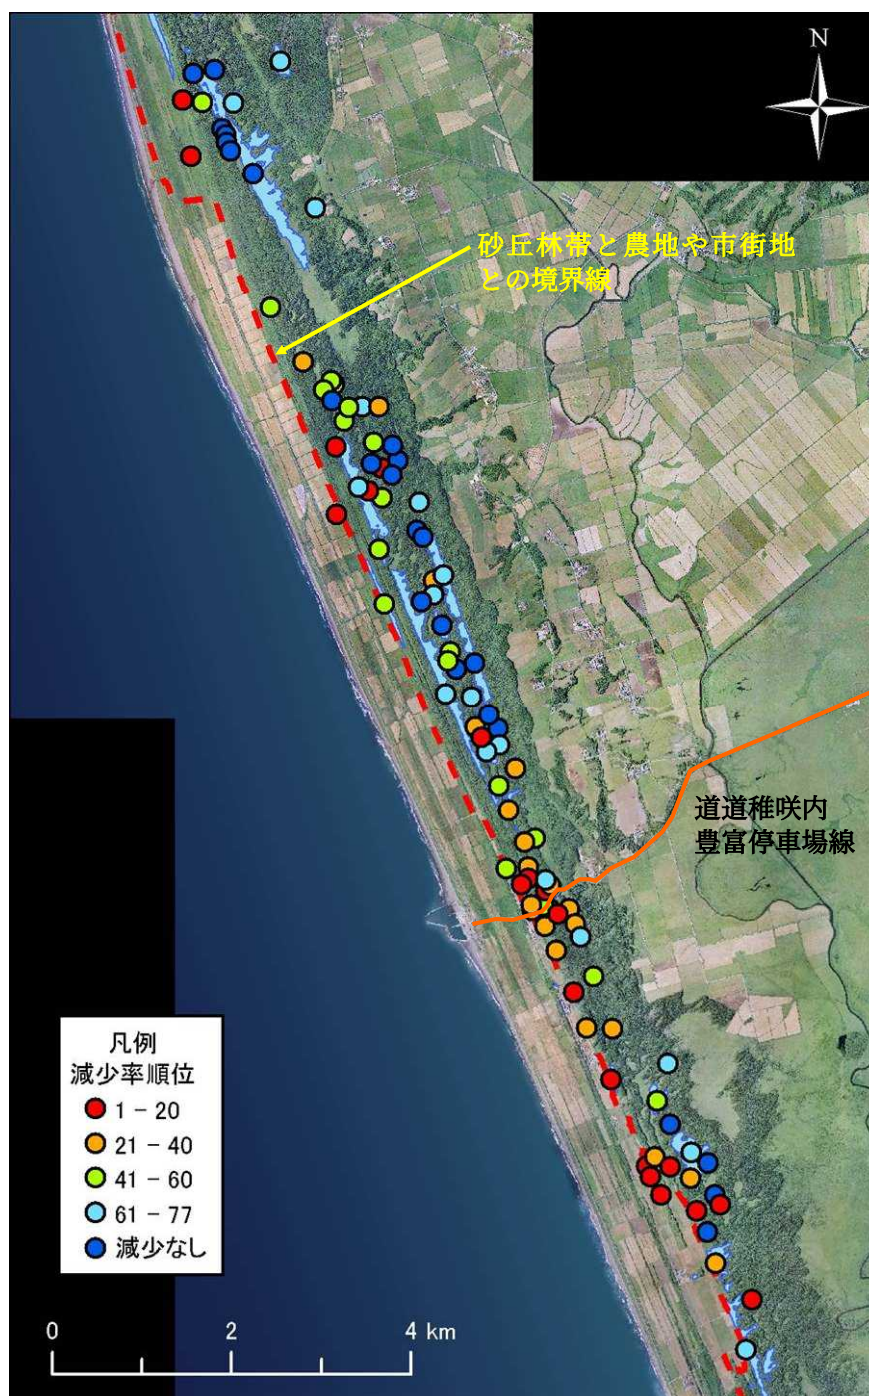
図 3.2.1 湖沼の開放水面面積減少率の状況（1947 年と 2005 年の空中写真の比較による）

1947 年と 2005 年に撮影された空中写真を用いて、対象区域及びその近傍に分布する湖沼の開放水面面積を比較すると、開放水面面積の減少率が高い湖沼は、道道稚咲内豊富停車場線周辺及び以南に多くみられた。また、これらの湖沼は、第ⅡB 砂丘林帯が市街地や農地になった箇所に隣接していることが多かった（図 3.2.1）。

これらのことから、第ⅡB 砂丘林帯の消失が湖沼群の開放水面面積の減少に何らかの影響を与えているものと考えられた。

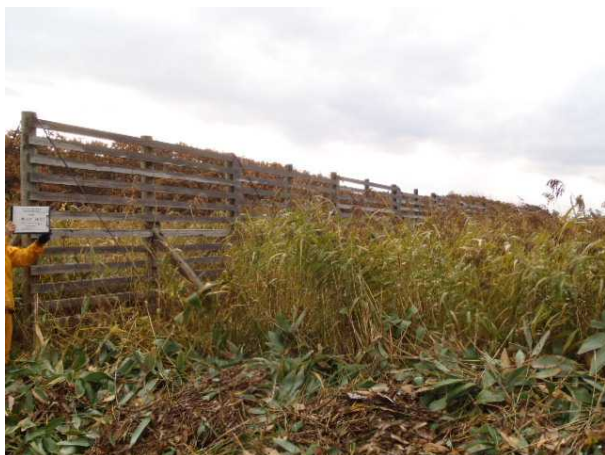
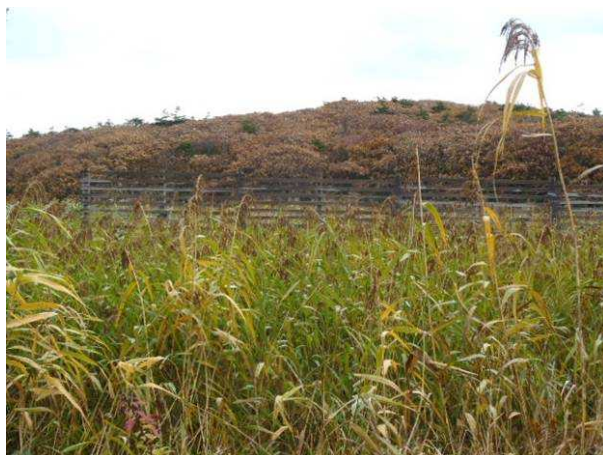
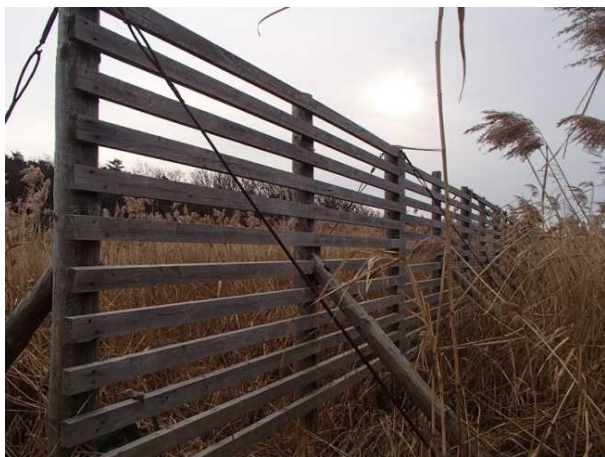
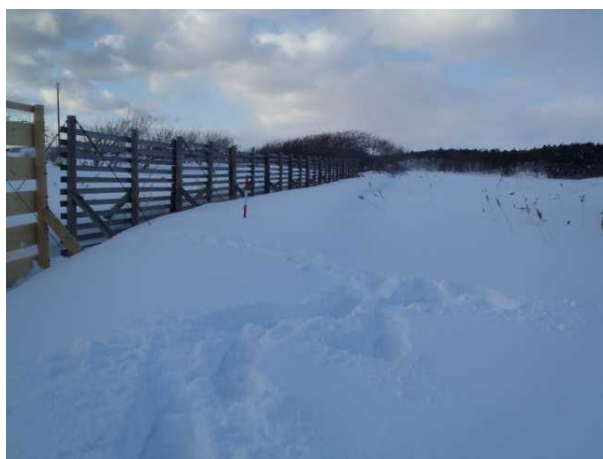
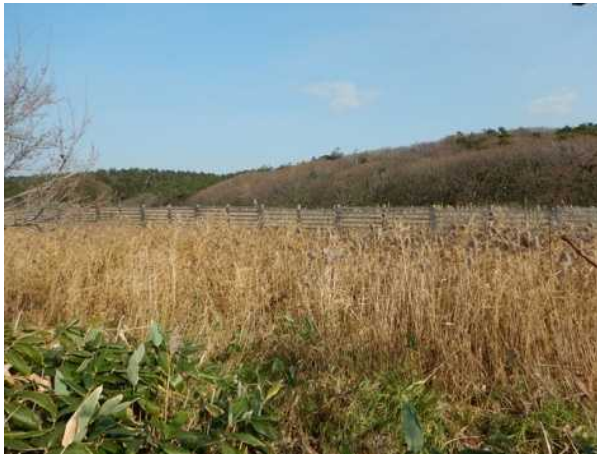
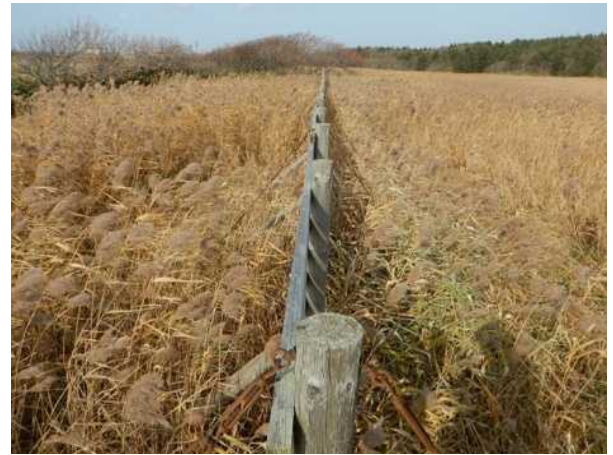
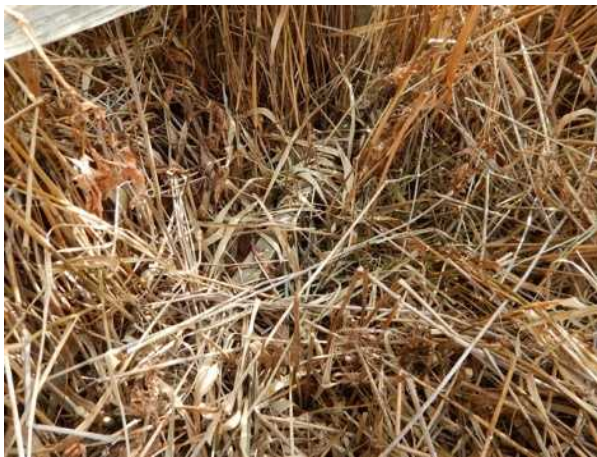
湖沼 #112 (平成 20 年設置)

3年間(平成24年度～26年度)の調査の結果、湖沼#112の堆雪柵(平成20年設置)は、やや色あせているものの破損、腐れは確認されず、堆雪機能に支障はないと判断された(表5.2.1)。

| 堆雪柵設置箇所 | 状況 | 柵の傾斜 | 課題 |
|---|---|---|---|
| 湖沼#112<br>(平成20年設置) | <ul style="list-style-type: none"><li>・破損、腐れは確認されなかった。</li><li>・固定ワイヤは全て弛んでいた。</li><li>・ワイヤ固定用のターンバックルは全て錆びていた。</li><li>・風下側には堆雪した状況が確認された。</li></ul> | 1° | ワイヤが弛んでいるものの、全体として破損、腐れがないことから、現状のままでよいと思われる。 |

平成 20 年と平成 25 年に設置した湖沼 #112 の堆雪柵は、傾斜や破損は確認されなかったため、早急な対策は必要ないと考えられる。

平成 25 年 外見に大きな歪みはない

平成 25 年 堆雪状況

平成 26 年 全景

平成 26 年 全景(縦断)

平成 26 年 最下部の横板

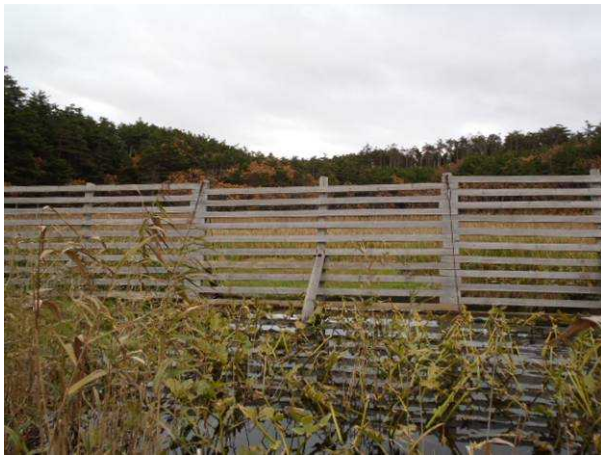
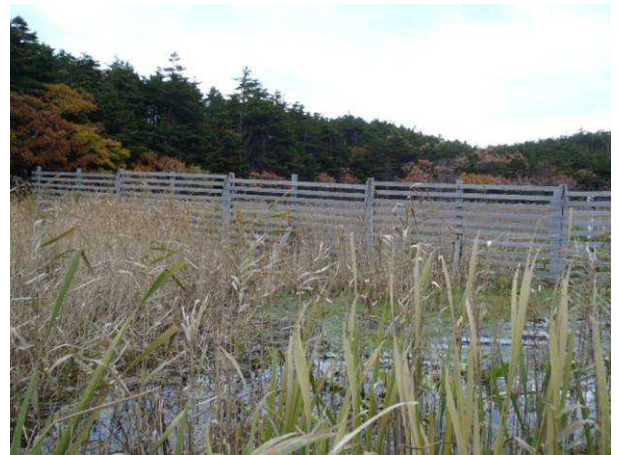
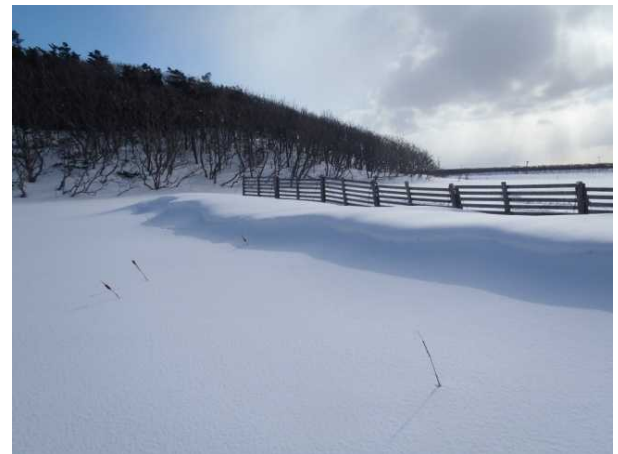
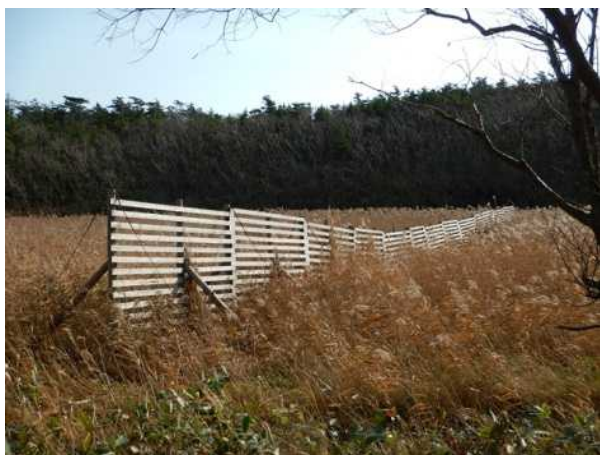
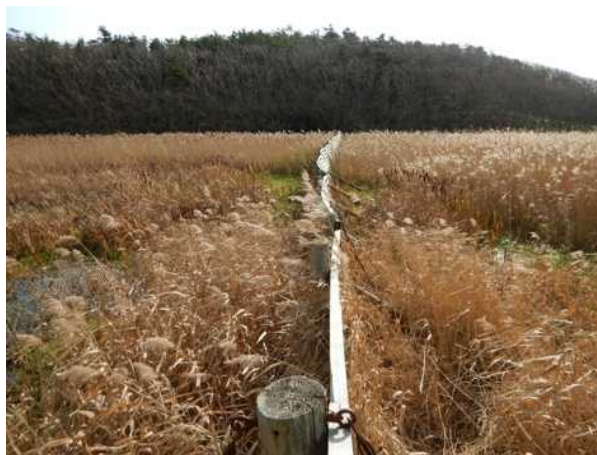
湖沼 #119 (平成 20 年設置)

また、平成 20 年に設置した湖沼 #119 の堆雪柵は、湿原側に傾き、破損やワイヤの緩みなども確認された。しかし、設置後 6 年で、それほど大きく傾いているとは言えず、現時点でも十分に堆雪機能は果たしている。

平成 25 年 風下側の堆雪状況

平成 26 年 全景

平成 26 年 全景(縦断)

なお、柵の再設置が必要になった場合は、柵の再利用はしないで新たに製作することとし、その場合は、周辺植生への配慮をしつつ人力により解体・撤去及び新設することが望ましい。

また、設置場所を森林に隣接した内陸側にすると、森林部分と重なり雪溜め効果が現在よりも小さくなる可能性が考えられることから、設置場所は、堆雪柵の機能を十分に発揮している現在の場所が良いと思われる。

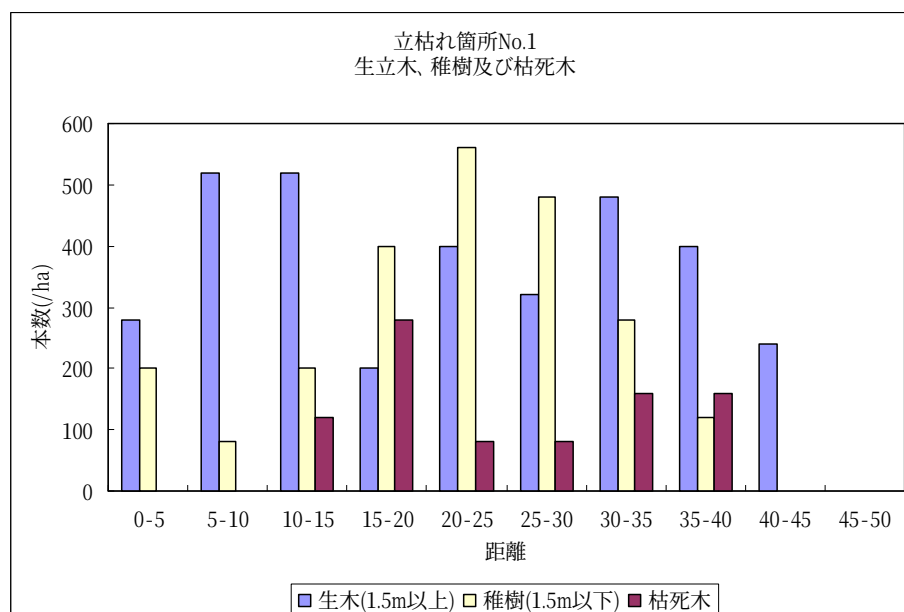
図 5.3.3(2) 生立木、稚樹及び枯死木の分布

樹高は海側で 7m 程度、湿原側で 10m 程度と内陸に向かって大きくなる傾向がみられ、枯死木は砂丘頂部付近(起点から 10m 付近)から湿原側で多くなっており、枯死木が多いところでは稚樹も増加する傾向がみられた(図 5.3.4)。

以上のことから、本林分は立枯れが集中して発生しているが、次世代の林冠木となりうる樹木(樹高 5.0～7.5m)の個体数も多く生育すること、下層ではトドマツ稚樹の更新もみられることから、今後自然に世代交代が進む可能性がある。

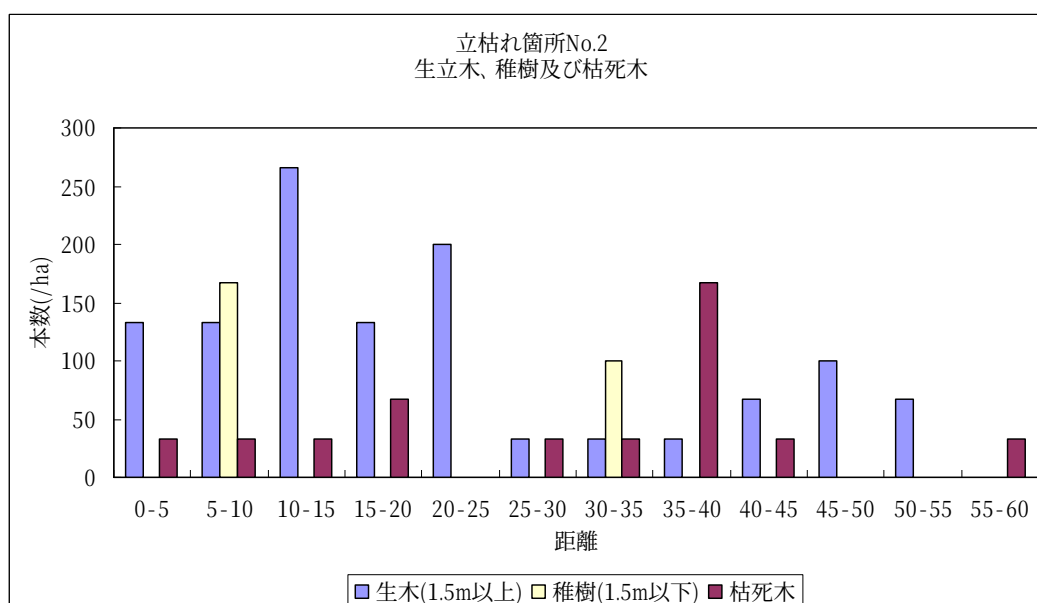
図 5.3.5(2) 生立木、稚樹及び枯死木の分布

稚樹は少なく、ヤマウルシのみが8本で、高木層にはトドマツ、ハリギリ、コシアブラが多く、その下層に7m程度の広葉樹が生育していた。また、枯死木は起点から15m付近から湿原側で多くみられ、10m程度のトドマツも3本枯死していた(図 5.3.6)。

以上のことから、本林分は10m以上の高木が何らかの理由で枯死し始め、現在は枯死木が目立つようになってきているが、下層の広葉樹は生長しており、林分全体としては自然に更新していると思われる。

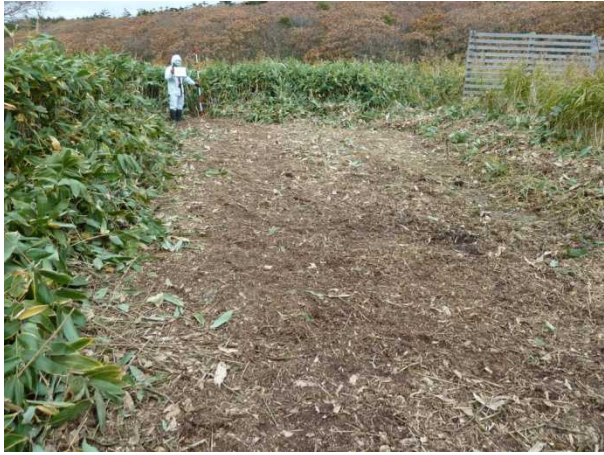
H24 植栽試験地全景

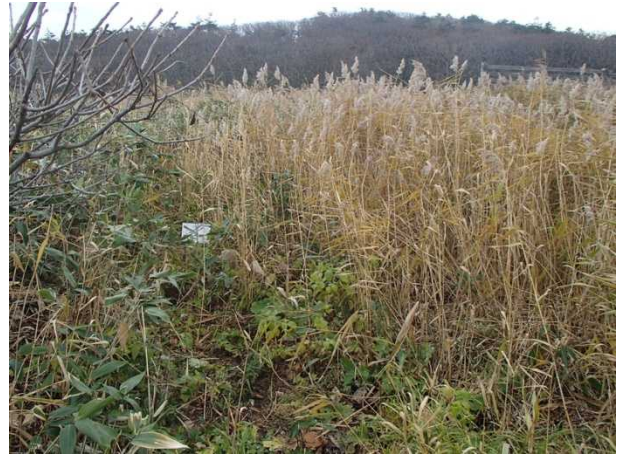
H25 植栽試験地全景

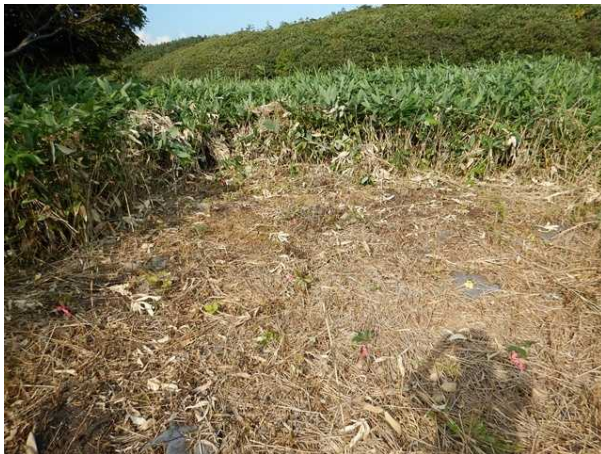
また、どちらの箇所もチマキザサやヨシが繁茂し、苗を被陰していた。さらに、植栽のために除草・地拵えした箇所にはアメリカオニアザミの根生葉が確認された。

植栽箇所 No.2 ではネズミの食害も確認されたが、大部分は繁茂した植生からの被陰による光不足が枯死原因と考えられた。試験地はミズナラを植栽するために一度除草と耕起を行っている。そのため、雑草が侵入しやすく、アメリカオニアザミやチマキザサ、ナワシロイチゴ等が繁茂していた。これらの雑草は 1m 以上に成長し、試験地をほぼ 100%覆っていたため、樹高 30cm 程度のミズナラ苗は完全に覆われてしまい、十分な光が得られなかったと考えられる。

H26 植栽試験地全景

そこで、今回は雑草抑制マットの効果を確認した。調査の結果、雑草抑制マットを設置した区と設置していない区を比較すると、設置した区では草本の植被がまばらであり、マットの無い区よりは被圧は少ないと考えられた。しかし、雑草が繁茂し続けるとマットの効果も薄れることから、除草等の管理が必要である。

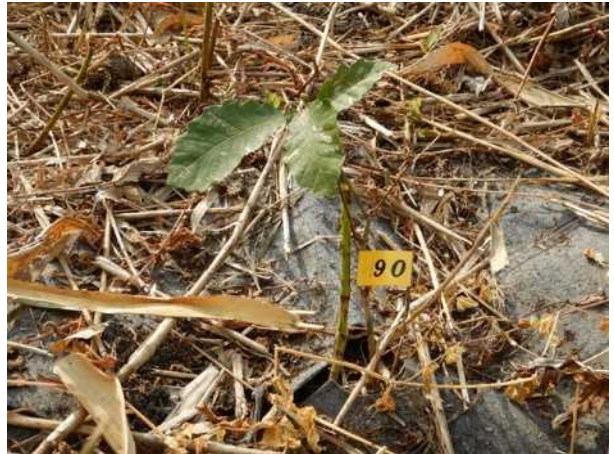
植栽箇所 No.1(湖沼#112)は、平成 24 年に 67 個体植栽し、このうち、雑草抑制マットを 30 個体に設置した。その結果、雑草抑制マットを設置した個体の生存率は 66.7%と、マットを設置しなかった個体よりも多く生存していることが分かった。また、平均生長量も大きく、マット有 11.1cm、マット無の 5.2cm であった。

雑草抑制マット上のミズナラ植栽個体

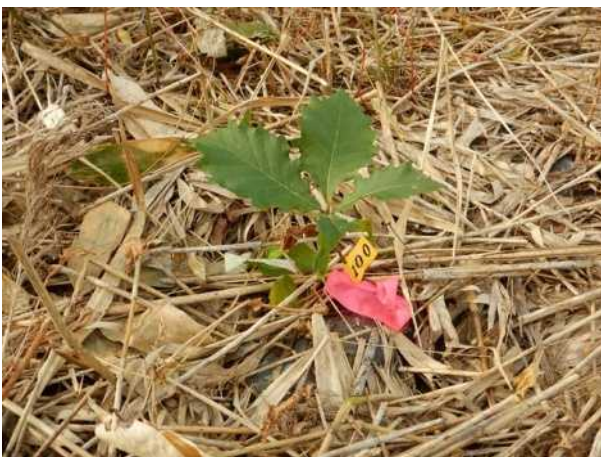
植栽したミズナラの枯死原因は春先の水没と草本からの被圧であった。

ミズナラ植栽個体
