# 第2回 芦別市野花南の地すべり対策に関する技術検討会

## 検討会資料

平成23年4月27日

## 1. 地すべりの概要

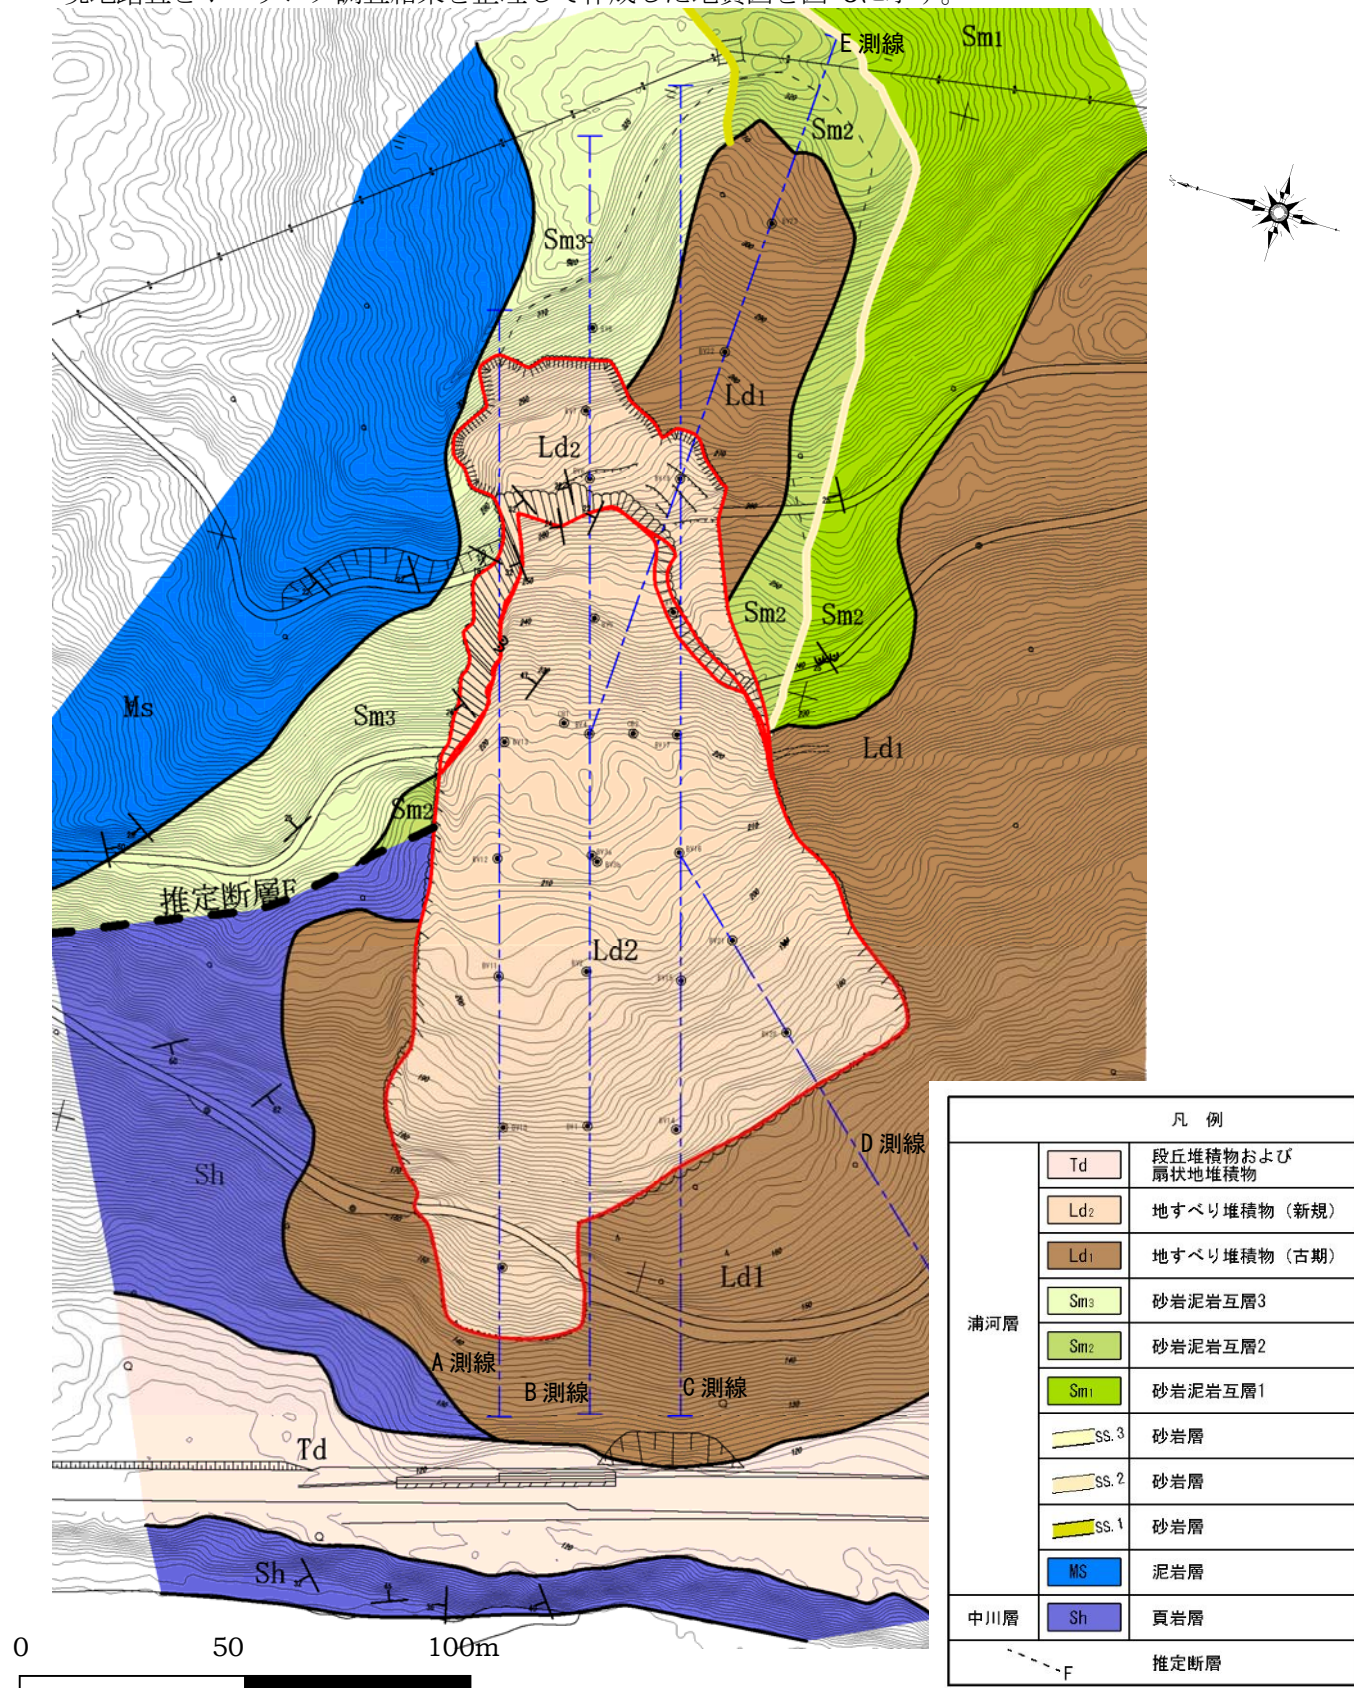
図6 表層地質図

- 層理が発達した砂岩・泥岩およびこれらの互層を主体とする。
- 地層の走向 NE-SW, 傾斜約 25° NW で, 斜面に対し斜交した流れ盤を示す。
- 薄い古期地すべり堆積物が分布する。

- 層理がやや不明瞭で, 一部では破碎頁岩を主体とする。
- 地層の走向は不規則で, 受け盤と流れ盤が不規則に出現する。
- 厚い古期地すべり堆積物が分布している。

- 斜面上部と下部では, 地層構造が大きく変化し, コアの連続性が悪く, 岩相もやや異なる。
- 1/5 万地質図では, 地すべり中央部を横断するように, 奔茂尻衝上断層 (E 傾斜) が伸び, 東側の浦河層が中川層に乗り上げるように接している。

このことから, 斜面上部は浦河層, 斜面下部は中川層で, 両者が断層で接していると推測される。災害時に滑動した新規地すべりは, 大部分が古期地すべり堆積物の分布範囲で, 頭部の一部が浦河層分布域に拡大したと推測される。

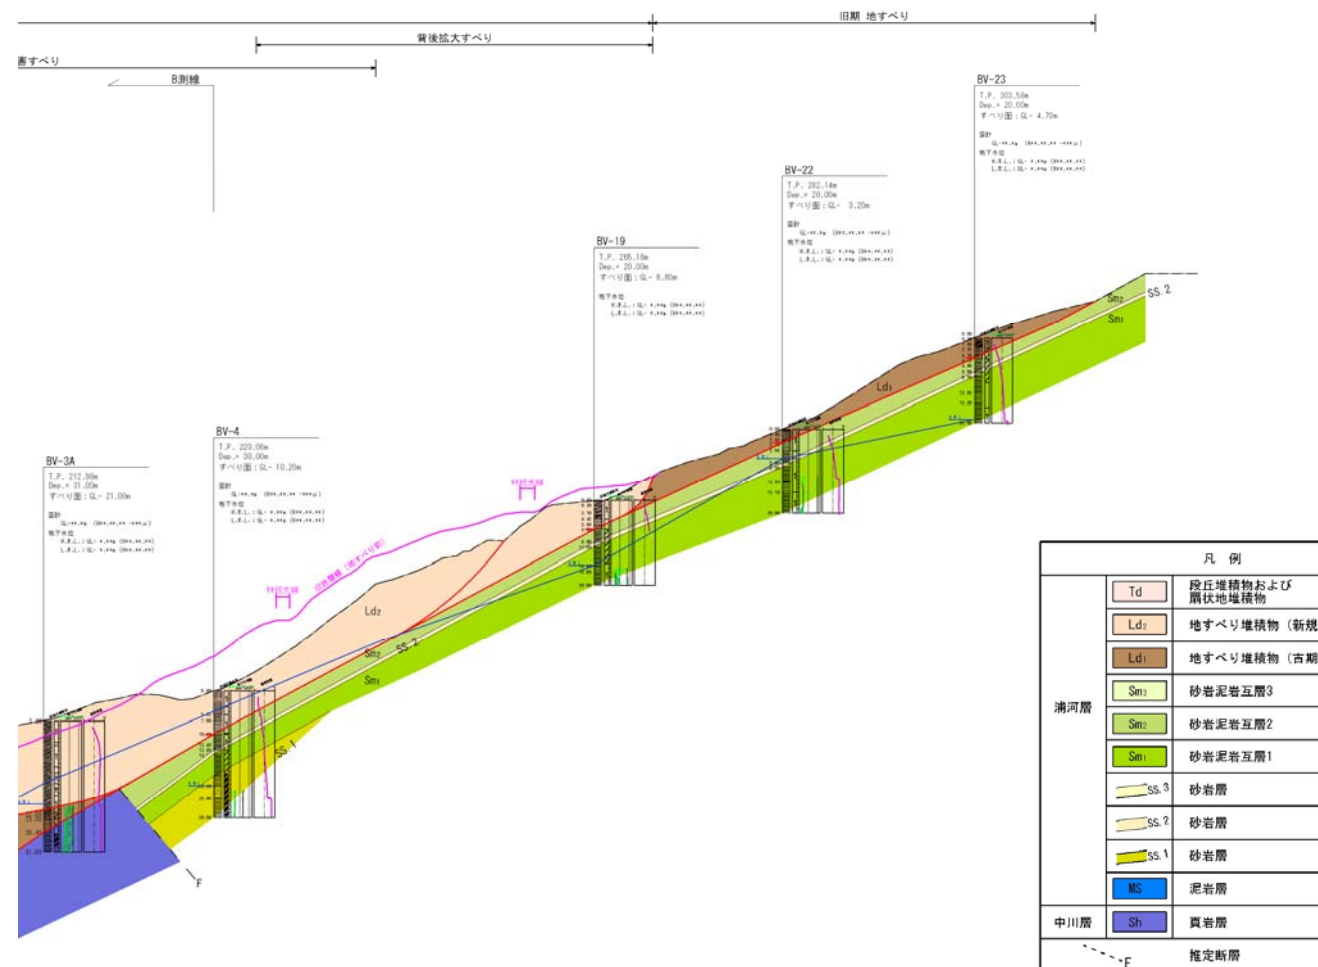
図7 地質断面図 (E 測線)

- E 測線のボーリングコアは、岩相の類似性から、図 8 のように対比できる。
- 中部の層厚 1.0~1.5m の砂岩層を、SS.2 とした。
- 縦断測線では、見掛け傾斜約 25° の流れ盤構造となる。
- BV-18~BV-23 では、SS.2 から 3~4m 上位の同一層準に強い破碎が認められ、層すべりである可能性が高い。

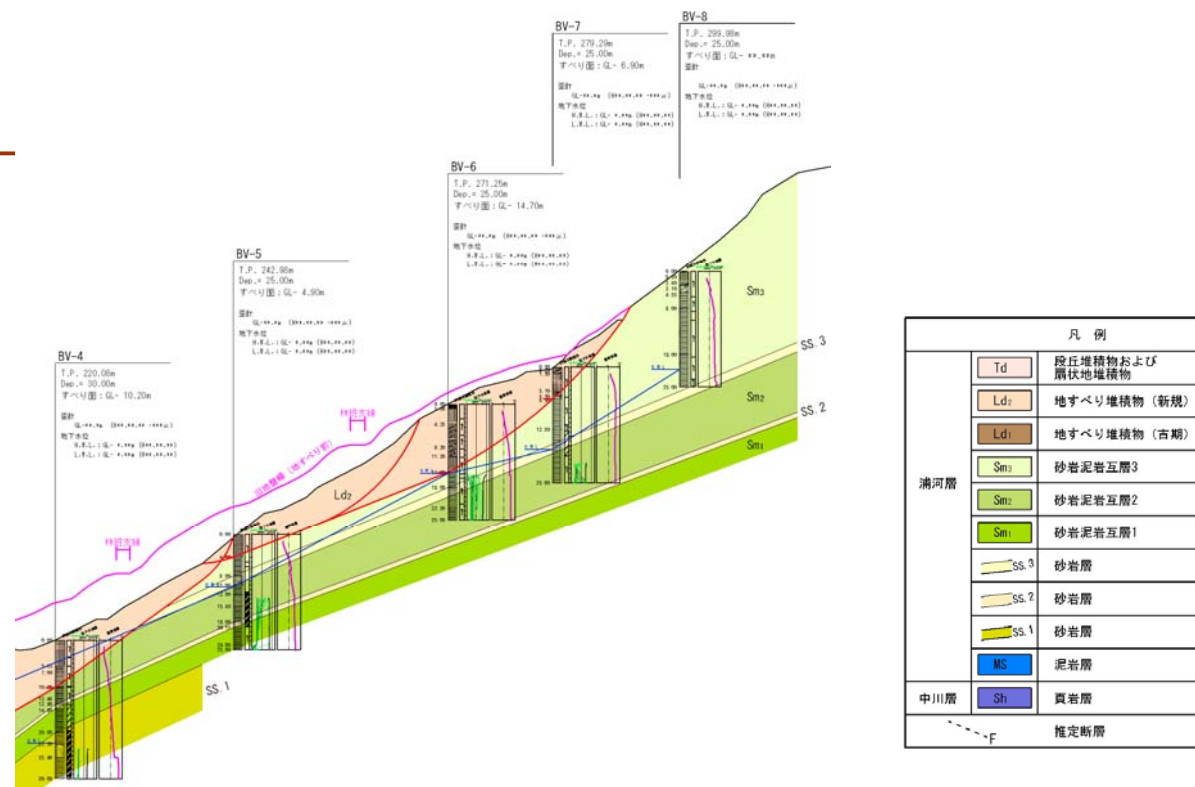
図 11 B 測線上部の断面図

- B 測線のボーリングコアは、岩相の類似性から、下図のように対比できる。
- SS.2 の約 10m 上部にある層厚 0.5~0.7m の砂岩層を、SS.3 とした。
- BV-4 で発達する砂岩層（層厚 10.0m+）を SS.1 とした。
- これらの連続性の良い砂岩を鍵とし、Sm1~Sm.3 に区分した。
- BV-5 から BV-7 では SS.3 から約 3m 上の地層まで強く破碎されている、層理面に沿って破碎が進んでいる可能性が高い。
- 一方、BV-4 の破碎部はこれらより深い。

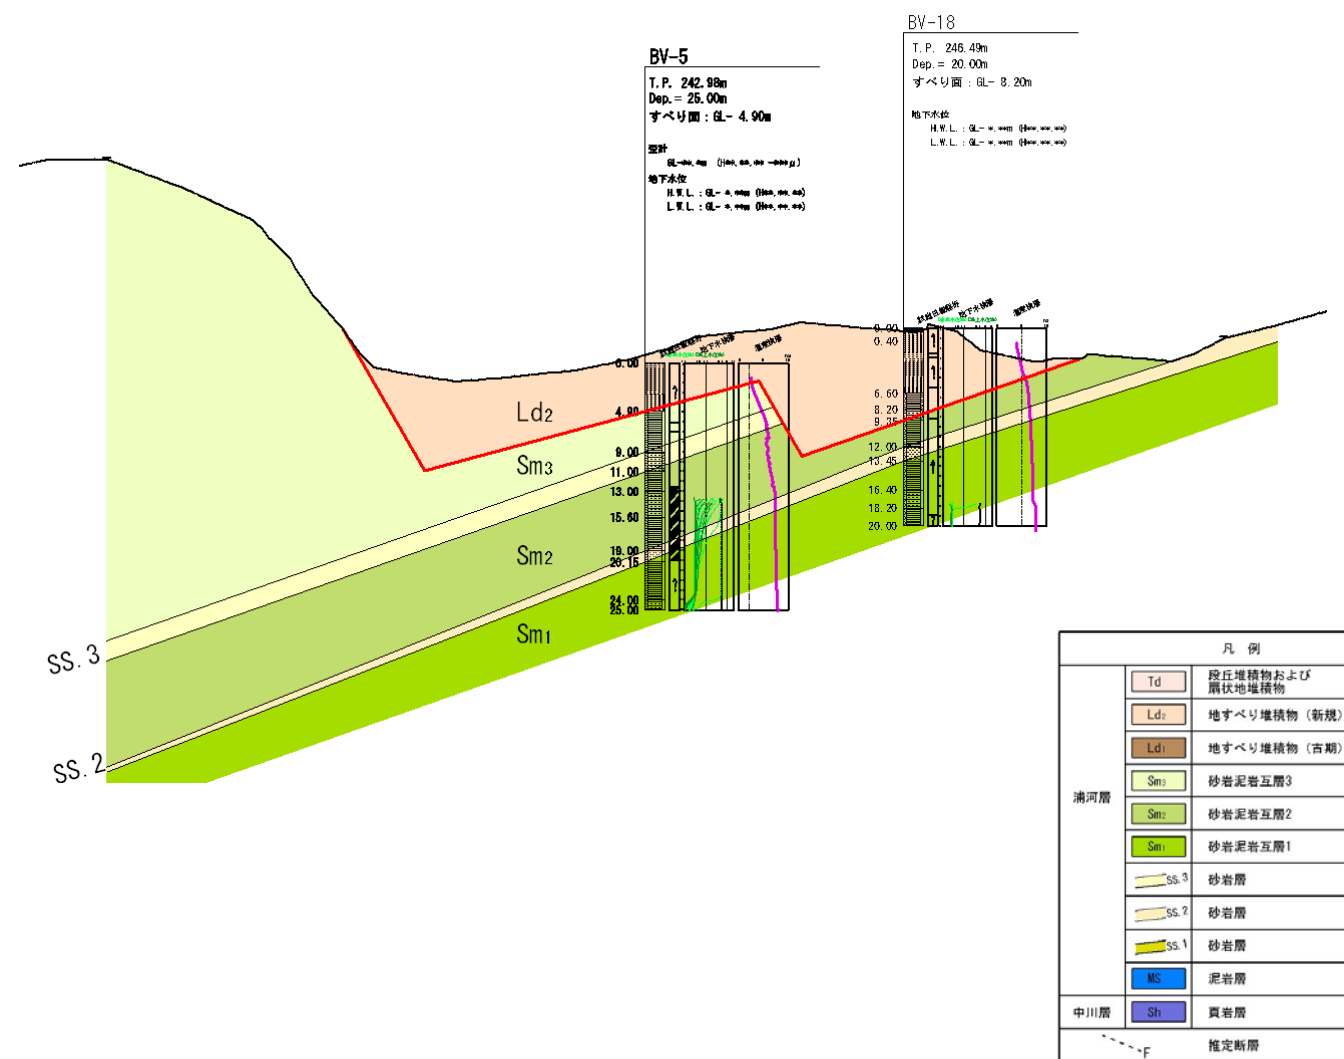
図 13 BV-5 横断測線の断面図

- BV-5 測線のボーリングコアは、岩相の類似性から、下図のように対比できる。
- SS.2 層は、BV-5 で深く、BV-18 で浅くなる。これは周辺部で観察される地表部の地質構造と一致する。
- BV-5 と BV-18 では、強い破碎を受けている層準が異なり、BV-18 (E 測線) で深く、BV-5 (B 測線) で浅い。
- それぞれの測線上では層すべりである可能性が高いため、B 測線と E 測線では異なった層準のすべりであると推測される。

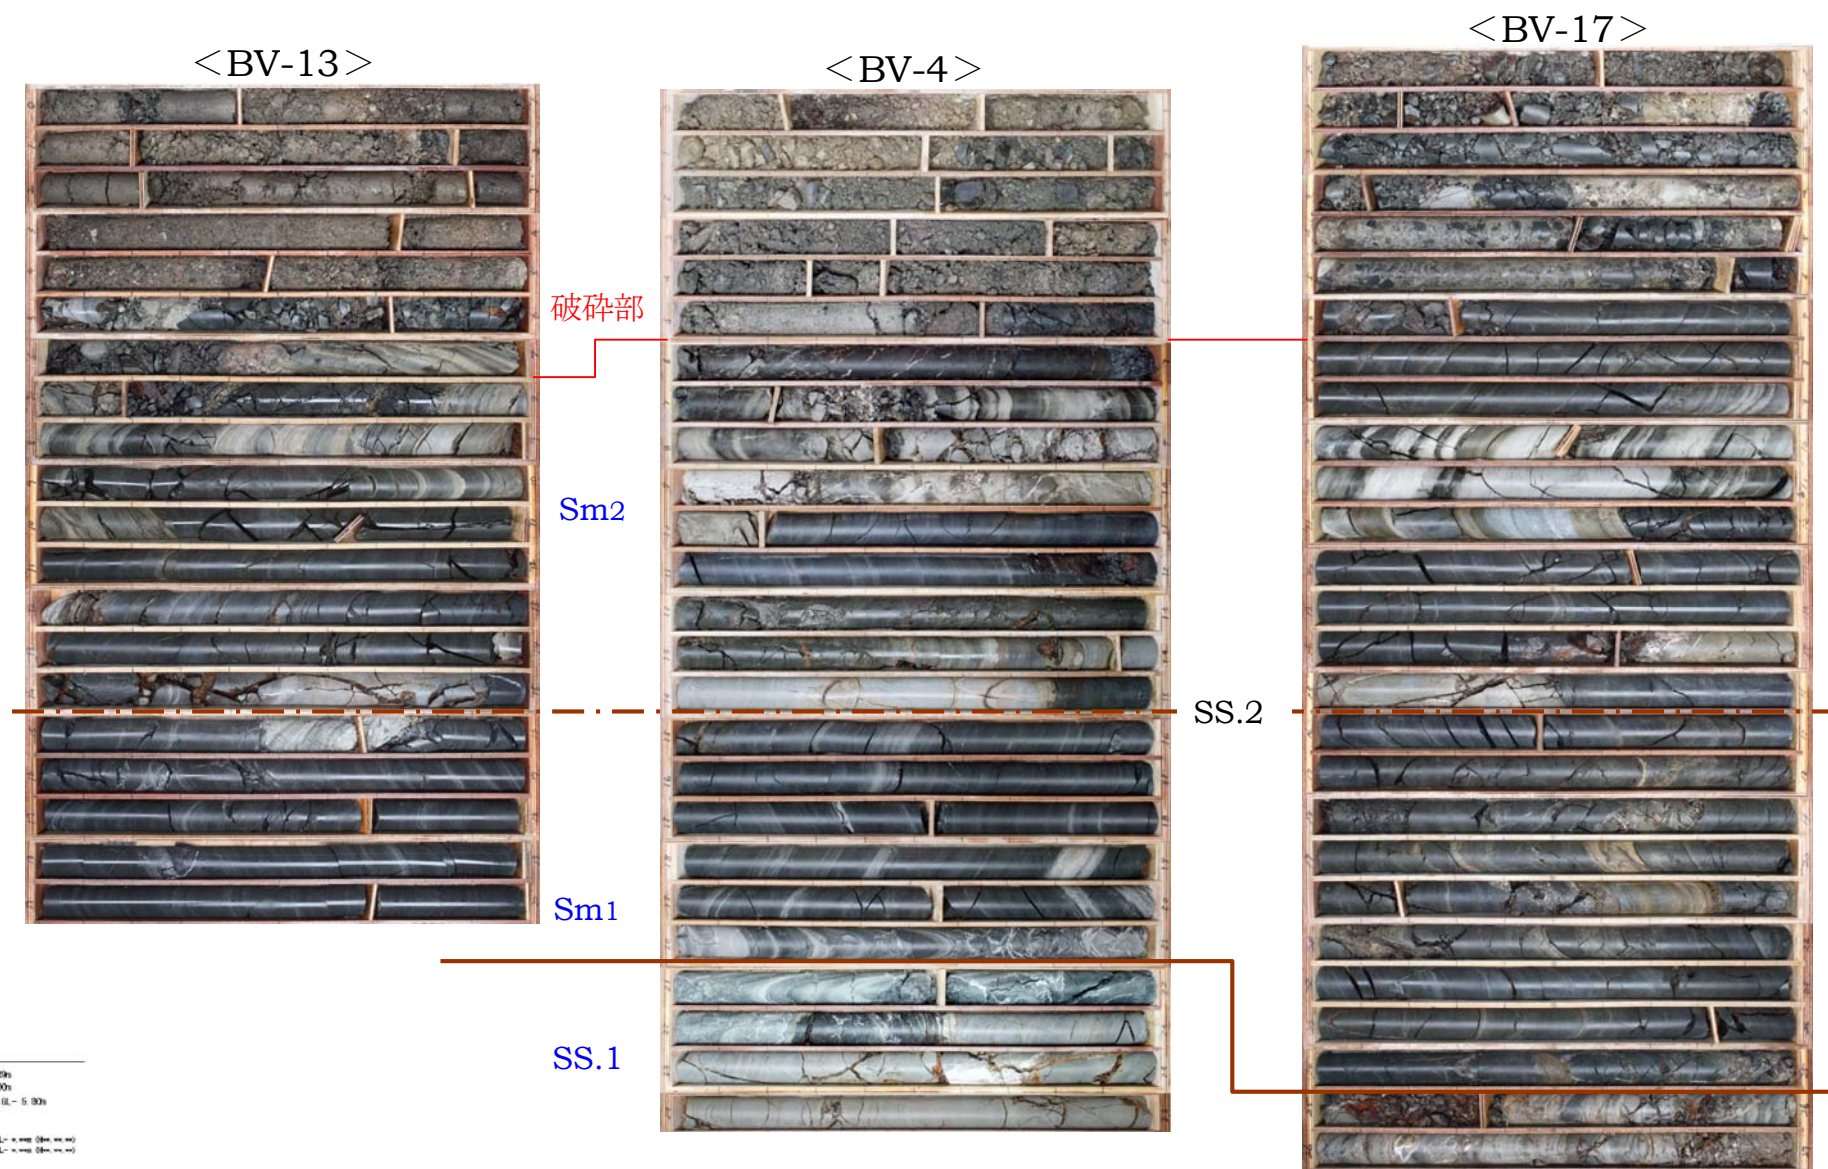
図 15 BV-4 横断測線の地層対比

- B 測線の中～下部のボーリングコアを以下に示す。
- BV-5 測線では右側壁側に傾斜していた SS.2 は、ここではほぼ水平に連続し、斜面上部と地層構造が変化している。
- SS.2 の 6～10m 下位に、厚い砂岩層 SS.1 が分布する。
- 強破碎部の層準はほぼ一致する。

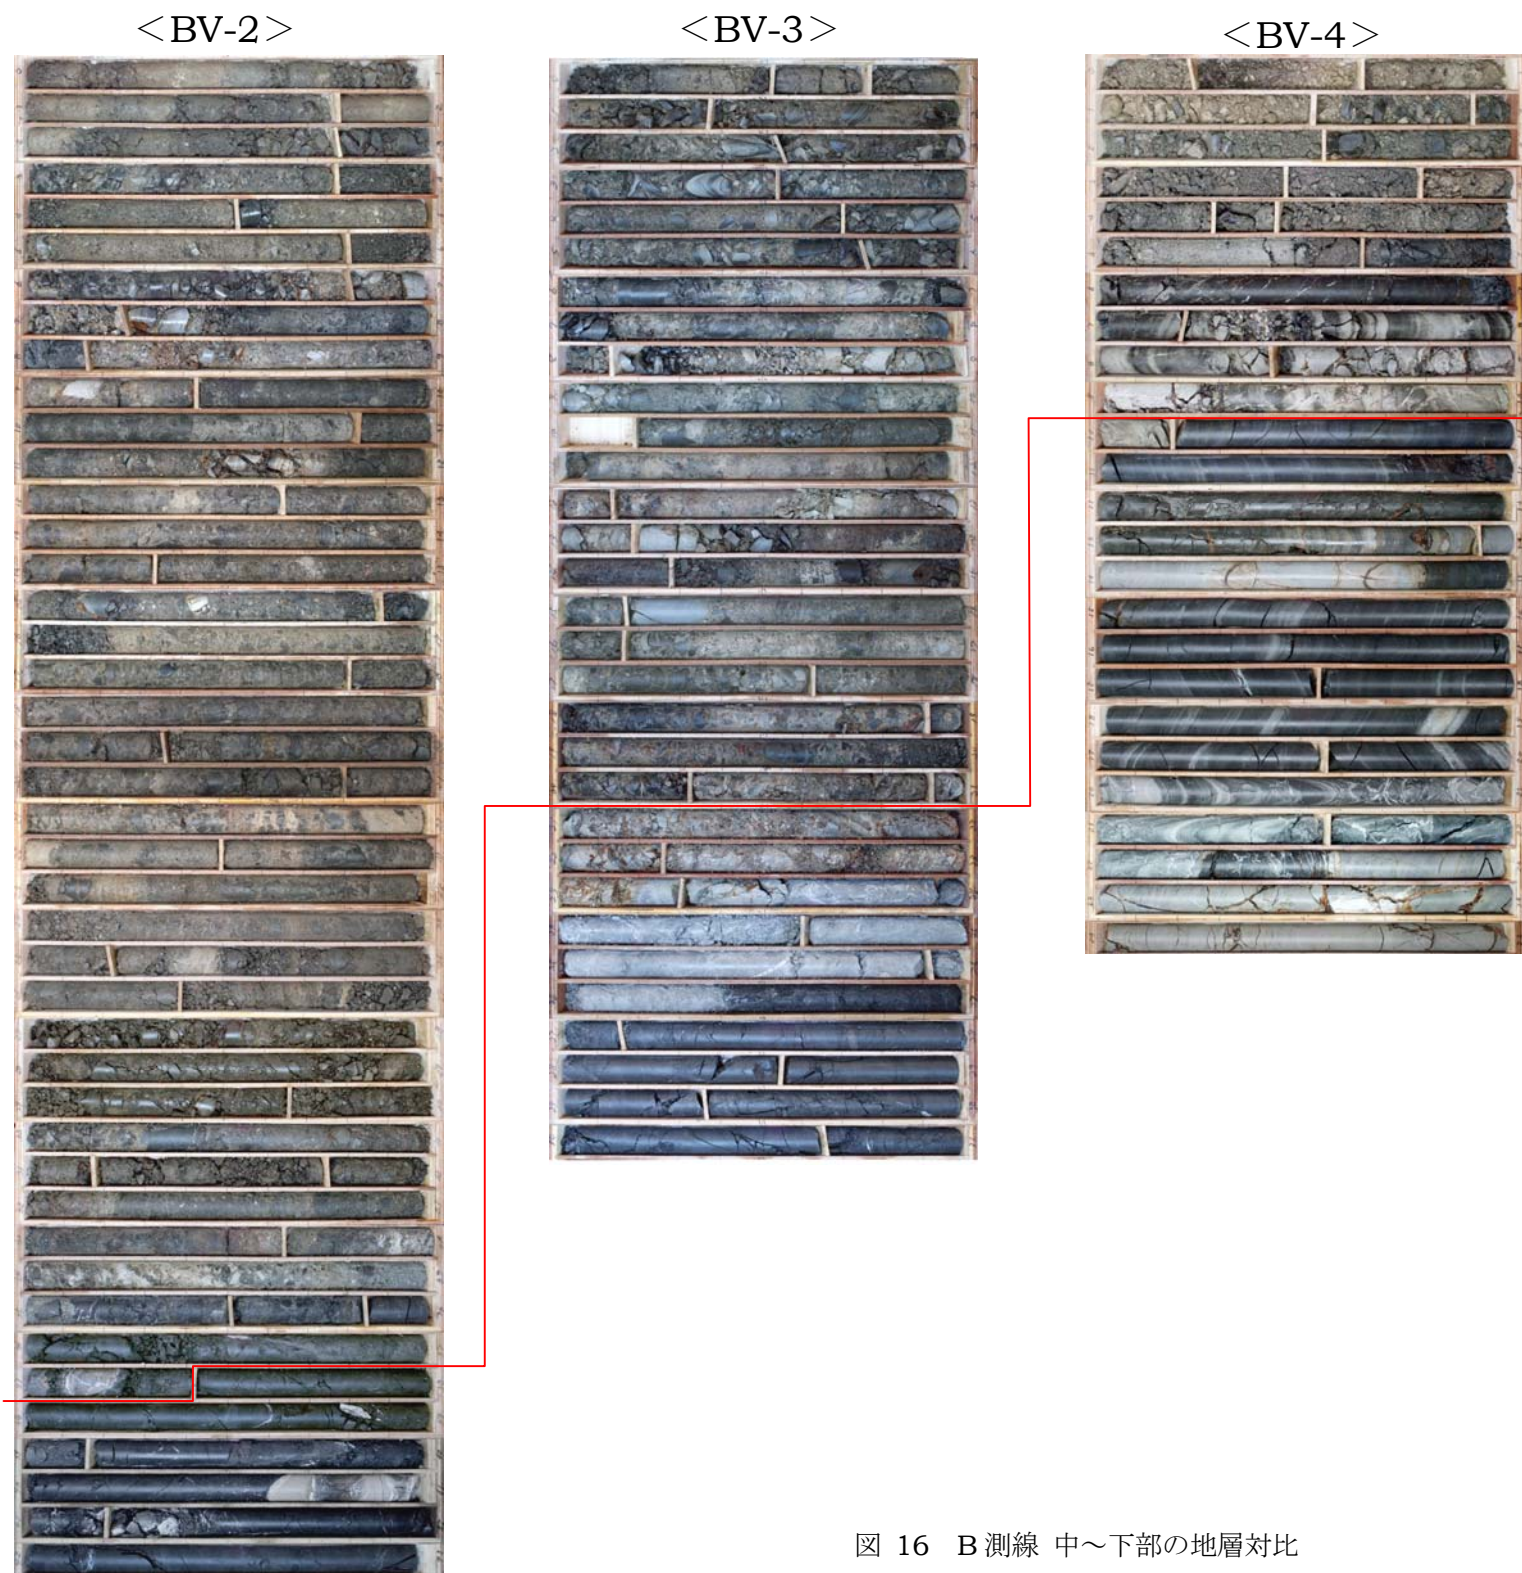
図 16 B 測線 中～下部の地層対比

- B 測線の中～下部のボーリングコアを以下に示す。
- BV-4 より上部にみられる SS.1 や連続性の良い SS.2 は、斜面下部では分布せず、BV-3 より下部と地層の対応は明確ではない。
- BV-3 より斜面下部では、頁岩～泥岩を主体とする。
- 斜面下部ほど崩積土層が厚い。崩積土層は古い地すべり移動土塊で、源岩は砂岩泥岩互層である。

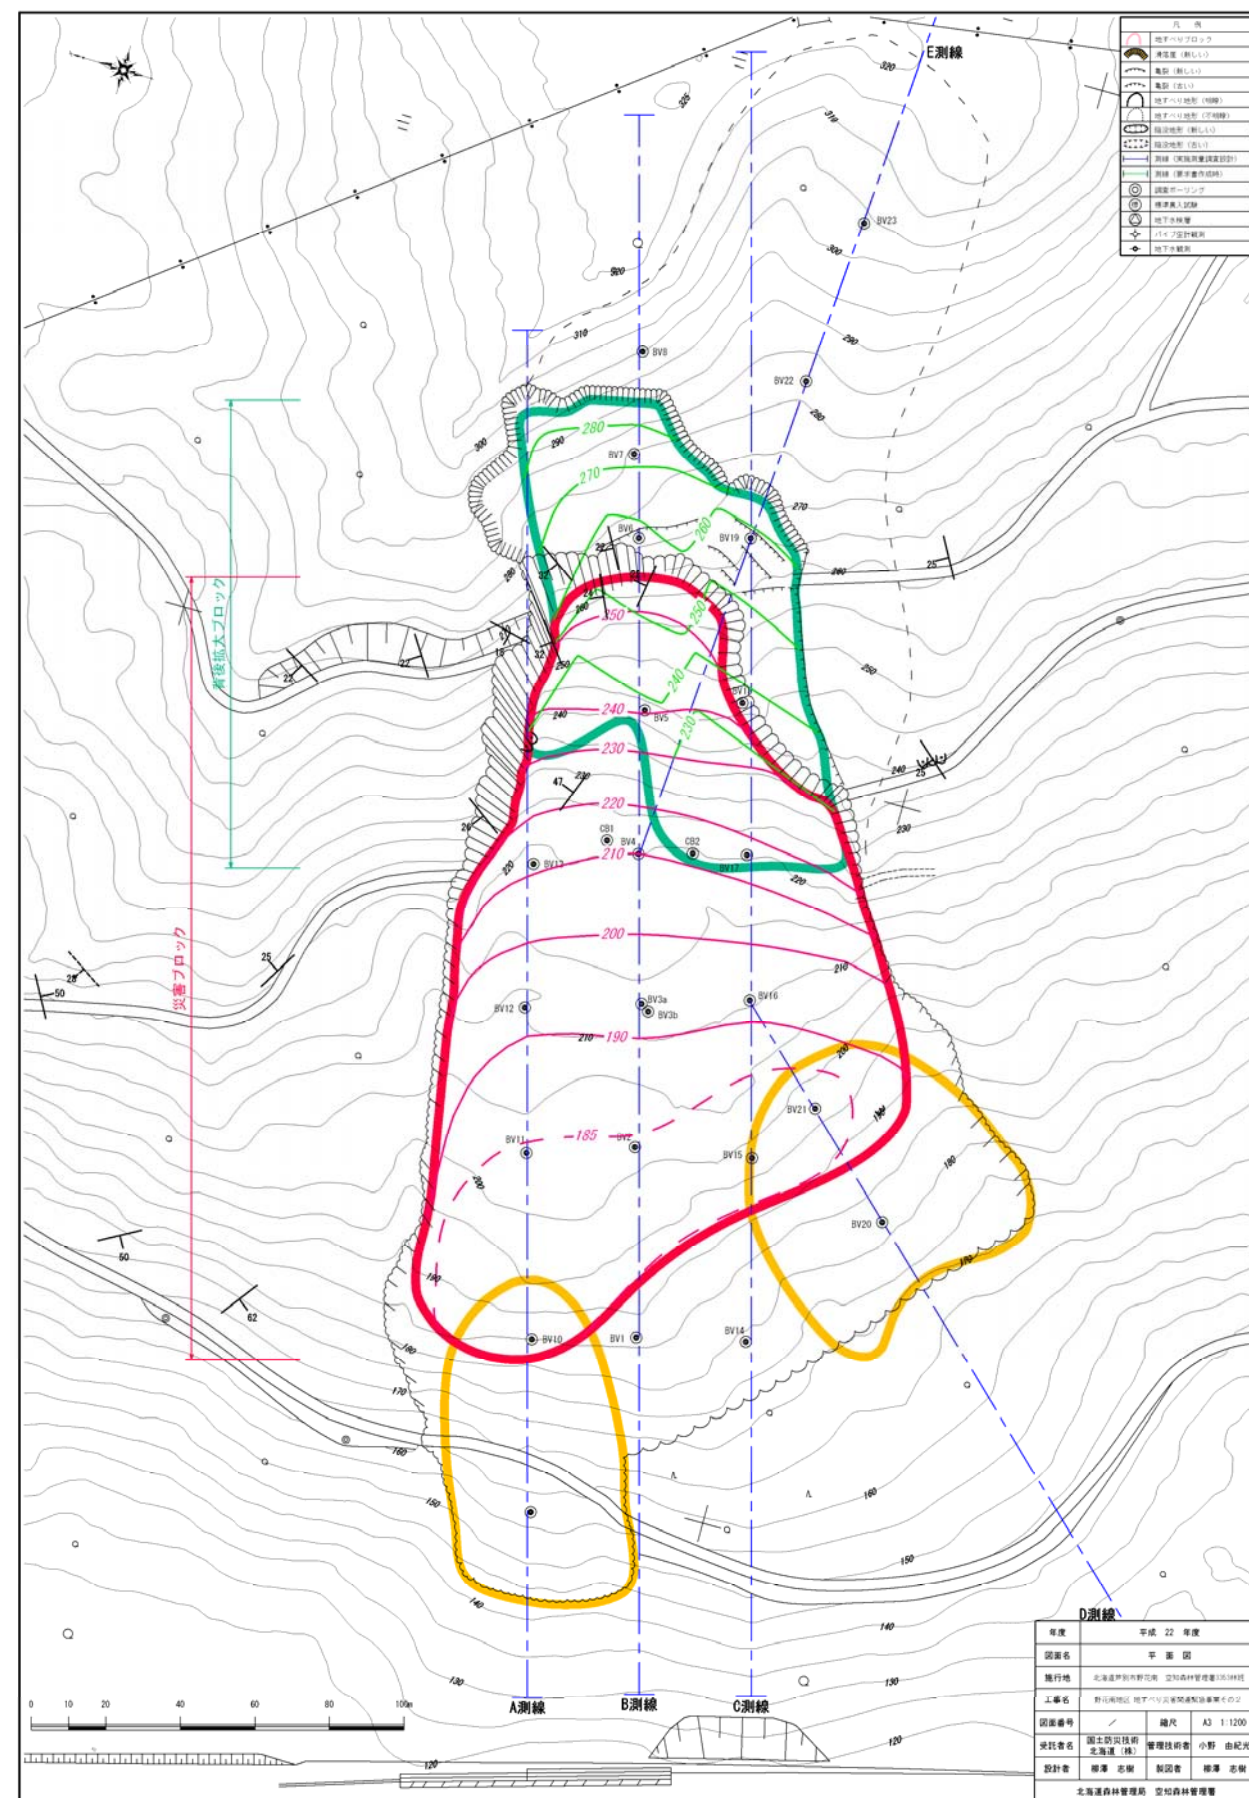
図 23 すべり面等高線図(災害地すべり・拡大すべり)

すべり面は、斜面上部における旧期地すべりと同様、砂岩泥岩互層の層理面に沿って形成されているものと考えられる。ただし、移動層の地質は著しく破碎が進行した状態にあり、旧期地すべりの滑動後に岩盤内に緩みを生じていたものと推定される。
