# 中越地区直轄地すべり防止事業 10年間の成果

関東森林管理局 治山課

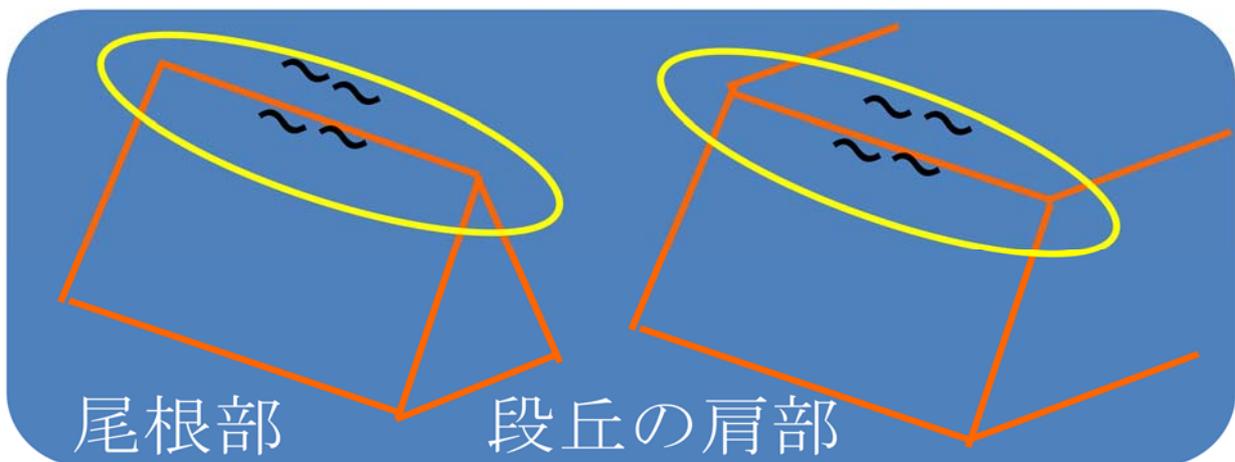
図－2 地震動のイメージ図

降雨が起因の崩壊は、斜面下部が湿潤になり沢筋や山腹の凹（へこみ）部等の水が集中する箇所が多く発生します。一方、地震による崩壊は尾根部や段丘の肩部などの凸部に多く発生するとされています。

これは、凸（とつ）型地形が地震動に強く応答し大きく振動することによって強いせん断破壊が生じるためであり、中越地震においてもその現象が発生しました（図－2）。
