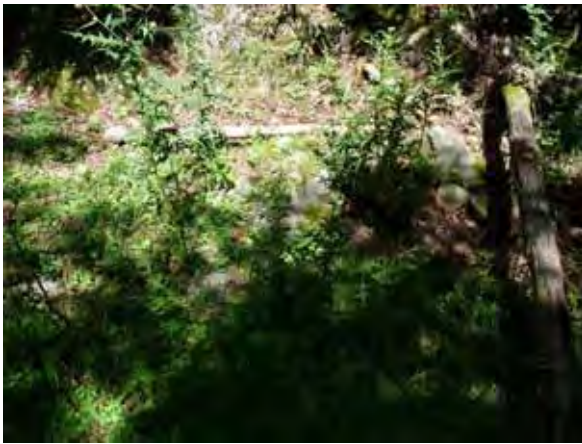
ただし、みどり池入口近辺の溪流沿いの登山道やみどり池周辺の平坦地においては、写真 4-47、写真 4-48 に示すようにヤツタカネアザミ、オシダ、イワノガリヤス、ヒメスゲ等がシカの食害を受けているのが確認されたため、被害ランクをCとした。

写真 4-47 登山道沿いのヤツタカネアザミ  
の食害状況

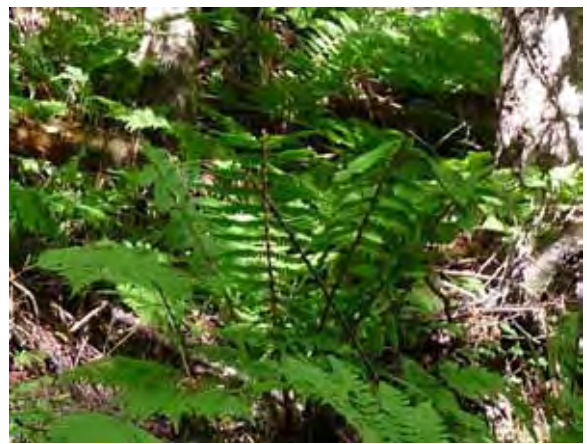
写真 4-48 登山道沿いのオシダの食害状況

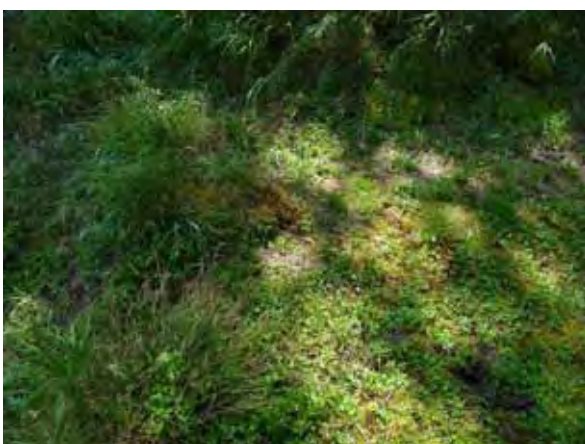
また、みどり池周辺やみどり池西側のシラビソ林内に存在するギャップ、中山峠手前の草地においては、写真 4-49～ 写真 4-52 に示すようにシカの食害が確認されたり、植生の密度が異常に低下したりしている状況が確認されたため、シカの食圧が高いと判断し、被害ランクをBとした。特に、みどり池周辺においては写真 4-53 に示すようにシカが嫌うクリンソウが優占している状況が確認された。現状ではクリンソウの群落は比較的小規模であるが、今後シカの食害が継続した場合、他の植物が徐々に消失し、代わってクリンソウがその勢力を拡大する、すなわち、被害ランクがAに移行することが考えられる。

写真 4-49 みどり池における食害  
イネ科草本が食害を受け刈込まれている

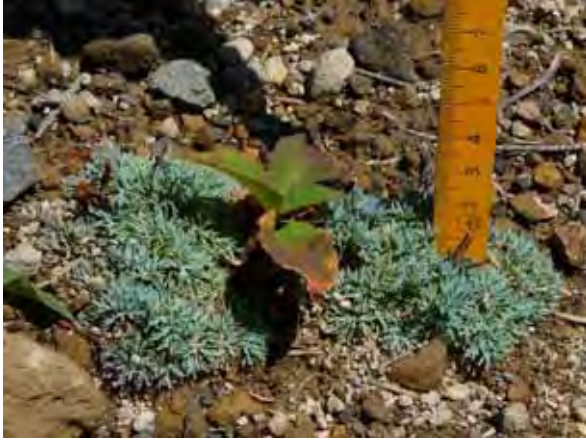
稲子岳の南東部は写真 4-54 のように裸地から崖となっているが、写真 4-55～写真 4-58 に示すようにコマクサやオンタデ、ミネヤナギ、ヒメシャジン等がシカの食害を受けている状況が確認された。また、写真 4-59 に示すように、食害を受けていなかったヤマホタルブクロも矮小化しており、シカの食圧が高いことがうかがえる。このため、稲子岳における被害ランクはBとした。

写真 4-55 稲子岳におけるコマクサの食害状況

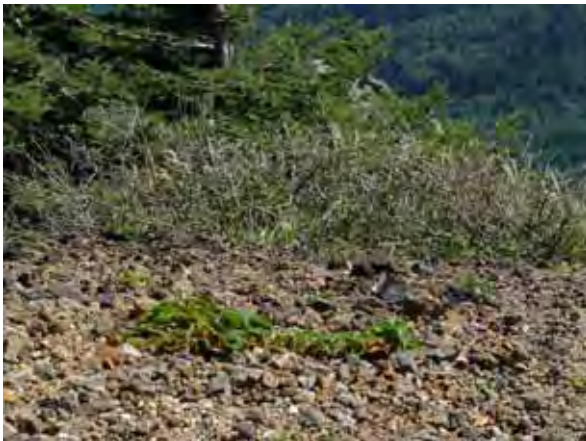
写真 4-57 稲子岳におけるミネヤナギの食害状況

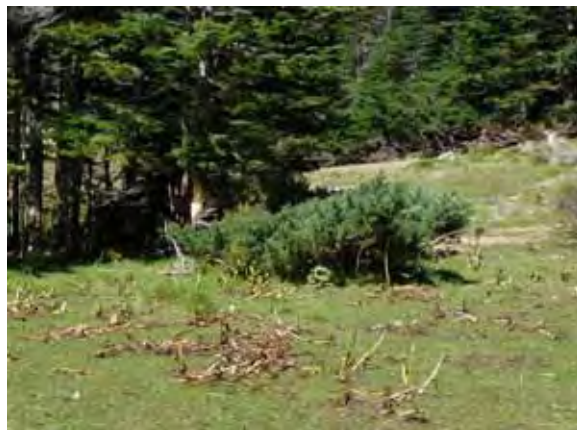
稲子岳西側の平坦地は凹地（おうち）と呼ばれている。凹地においては、写真 4-60、写真 4-61 に示すようにダケカンバにディアラインが顕著に表れており、周辺のシラビソにも剥皮が多く認められた。また、写真 4-62 に示すように生育している草本のほとんどがシカの食害を受け、主にシロバナヘビイチゴやヒメノガリヤスが芝生状に生育しているのみである。写真 4-63 に示すように、他の箇所においてはあまり食害を受けていなかったバイケイソウも食べ尽くされていることから、当該箇所はシカが頻繁に出入りし、ほとんどの植物を摂食している状況がうかがえる。

写真 4-63 凹地におけるバイケイソウの食害

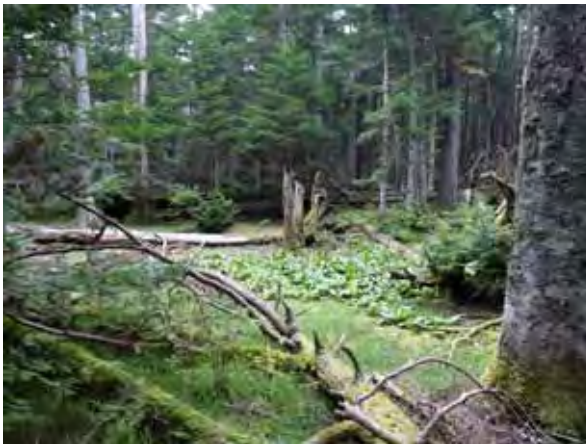
天狗岳南部の鞍部から本沢温泉、しらびそ小屋に至る登山道は、写真 4-64 に示すようにシラビソやコメツガを主体とした針葉樹林が主に分布している。林内はやや暗く、林床には天狗岳南部の鞍部から本沢温泉に至る登山道の部分には主にシラビソやコメツガの実生が生育し、本沢温泉からしらびそ小屋に至る登山道には主にミヤコザサが生育している。シカの食害はほとんど見られなかったため、被害ランクはDとした。ただし、写真 4-65、写真 4-66 に示すように本沢温泉からしらびそ小屋に至る登山道周辺の一部ではミヤコザサが食害を受けていたり、シダ類が食害を受け、シカが嫌うクリンソウが小群落を形成している箇所が見られたため、このような箇所は被害ランクをCとした。

写真 4-66 登山道沿いのシダ類の食害状況  
クリンソウが小群落を形成する

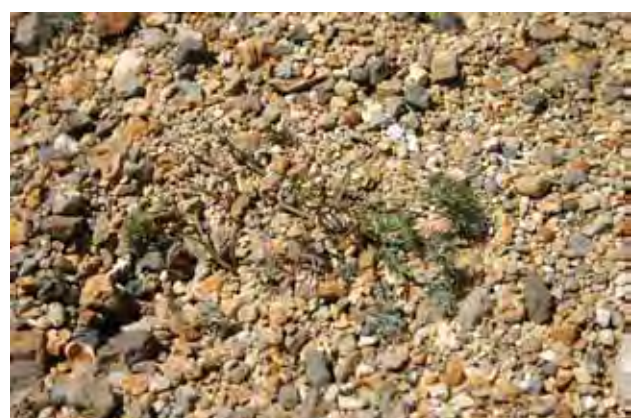
根石岳から箕冠山の手前までは、根石山荘周辺にコマクサ、オンタデなどが、その周辺にコヨウラクツツジなどの混じるハイマツが生育している。ハイマツは食害を受けていないものの、写真 4-77 に示すとおり、コマクサには食害が認められ、一部踏み荒らしも確認された。この部分については食圧に弱いことを考慮し、被害ランクを B とした。

写真 4-77 コマクサの食害状況

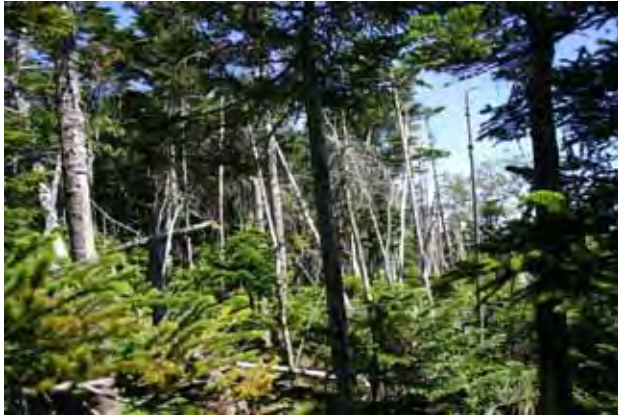
写真 4-78 箕冠山周辺のシラビソの立枯れの状況

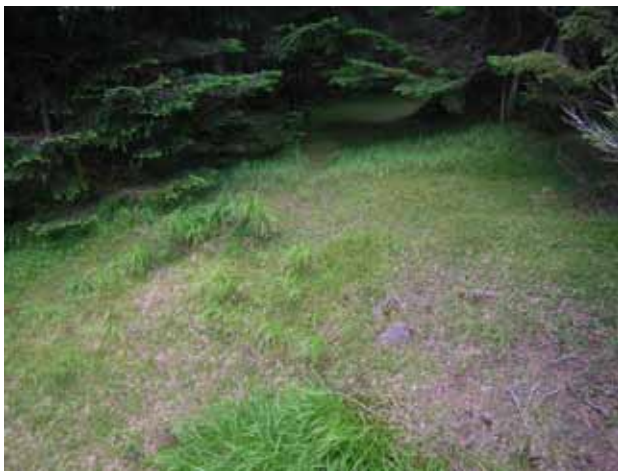
写真 4-80 食害を受けた草地の状況（森林側）

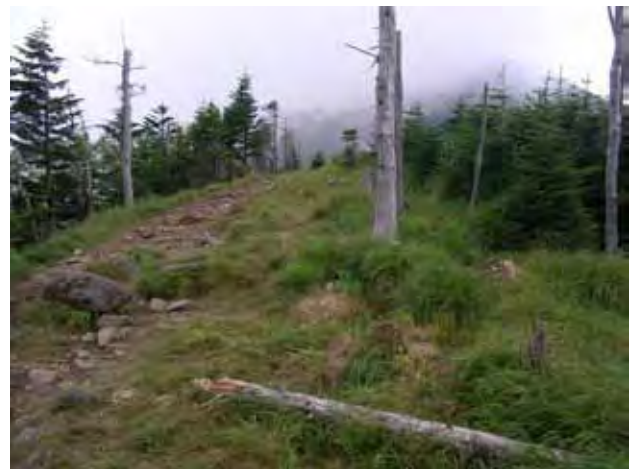
写真 4-81 食害を受けた草地の状況（小屋側）

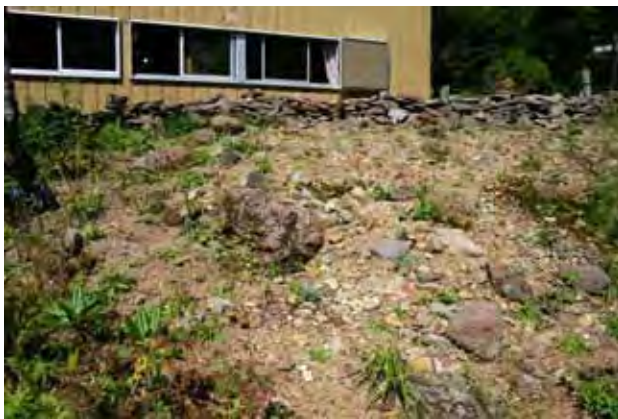
夏沢鉱泉からオーレン小屋へ向かう登山道は、大半が鳴岩川に沿うルートで、溪流沿いにはダケカンバ、ケヤマハンノキなどが生育し、林床にはイタドリ、ヤツタカネアザミ、イワノガリヤス、ヒメノガリヤスなどのイネ科草本などが繁茂している。この周辺では、写真 4-82、写真 4-83 に示すように、至るところでシカの食跡が確認された。特に、写真 4-84、写真 4-85 に示すように、オーレン小屋周辺の食害は顕著で、その範囲はテント場からやや上流の草地まで及んでいる。小屋の裏側の森林の境界部ではシカの踏み荒らした跡に加え、糞も多く確認されたことから、シカは小屋のかなり近いところで常に活動していることがうかがえる。このような状況から、オーレン小屋周辺の被害ランクをAとした。また、夏沢鉱泉付近もオーレン小屋ほどではないが、シカの食害が目立つため、被害ランクをBとした。

写真 4-84 オーレン小屋前のお花畑の食害

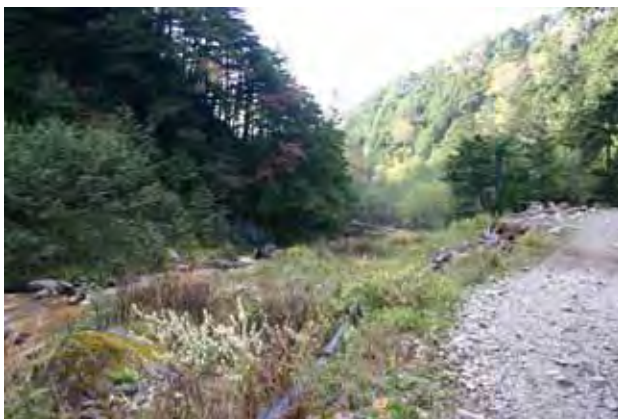
写真 4-86 夏沢鉱泉前草地の食害

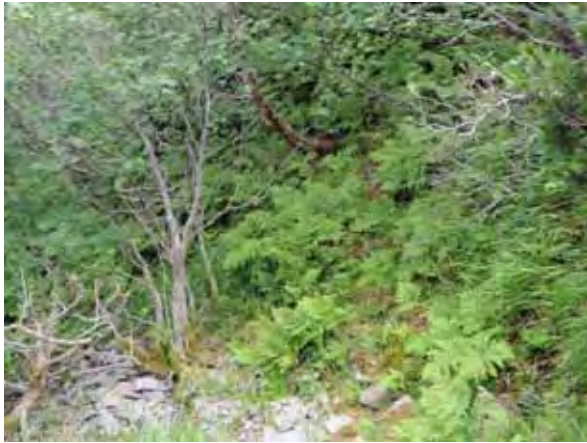
夏沢峠から赤岩の頭に至る登山道は、写真 4-88 に示すように高山ハイデ及び風衝草原が分布している。これらの分布範囲においては、シカの食害はほとんど見られなかったため、被害ランクを D とした。ただし、夏沢峠周辺はダケカンバ林が分布しており、写真 4-89 に示すように顕著なディアラインが確認された。また、写真 4-90 に示すように林床もシダ類が優占しており、他の植物の生育はほとんど見られなかったことから、シカの食圧により群落構造が単純化していることがうかがえる。このため、夏沢峠周辺はシカの食害により群落構造が変化していると判断し、被害ランクを A とした。

写真 4-90 ダケカンバ林の状況  
林床にシダ類が優占している

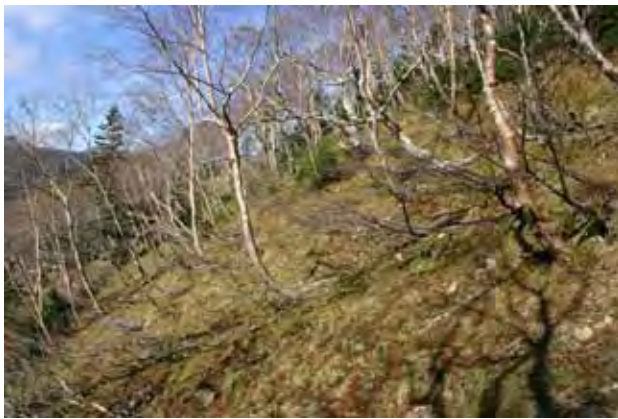
登山道は標高 2,550m 付近で尾根から沢に入り、これを上りきって赤岩の頭に至るが、植生も地形の変化とともにシラビソ林からダケカンバ林へと変化し、赤岩の頭に至る手前で、ハイマツ林へと変化している。ダケカンバ林にはディアラインが発達し、下層のイネ科草本が優先する草原には顕著な食害が認められることから、被害ランクを B とした。また、ハイマツ林では食害が認められないことから、被害ランクを D とした。

写真 4-92 ダケカンバ林の状況  
林床にイネ科草本が優占する

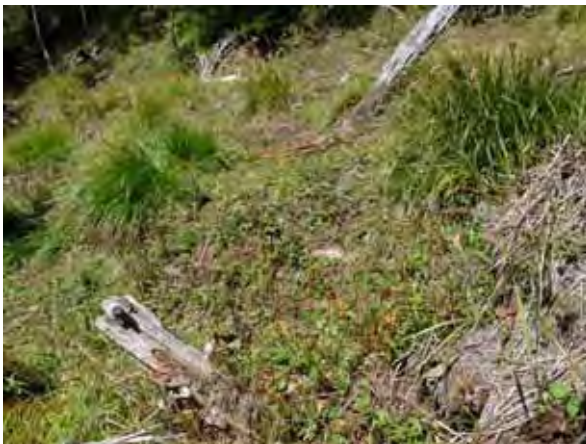
赤岩の頭から赤岳鉱泉に至る登山道の周辺も主にシラビソ林が分布しているが、写真 4-94 に示すようにシラビソの剥皮が見られる箇所が多く、被害ランクを C とした。ただし、写真 4-95～写真 4-97 に示すように赤岩の頭付近の斜面や赤岳鉱泉付近の草地においてはイネ科草本が優占している状況が確認され、シカの糞も確認されたため、シカの食圧が高く、シカが頻繁に出入りしていると判断し、被害ランクを B とした。また、赤岳鉱泉付近のジョウゴ沢等の溪流付近においては、写真 4-98、写真 4-99 に示すようにイネ科草本が優占し、シカが嫌うキオンも食害を受けている状況が確認されたため、シカの餌資源が不足するほどシカの食害が進行していると判断し、被害ランクを A とした。

写真 4-98 ジョウゴ沢付近の草地の状況  
イネ科草本が優占し、他の植物の食害が著しい

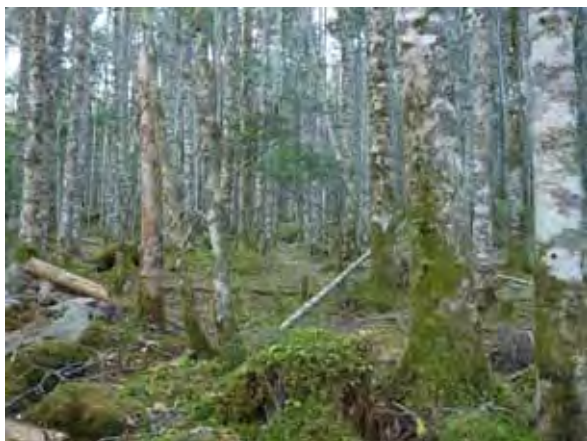
写真 4-100 登山道沿いに分布するシラビソ林

美濃戸山荘から赤岳鉱泉に至る登山道は、写真 4-100 に示すように主にコメツガ林やシラビソ林が分布しているが、登山道が溪流沿いに通っている箇所が多く、上空が開けているため、登山道沿いに草地が発達している箇所が多い。このため、シカの餌資源も多く、ほとんどの箇所でシカの食害が確認された。

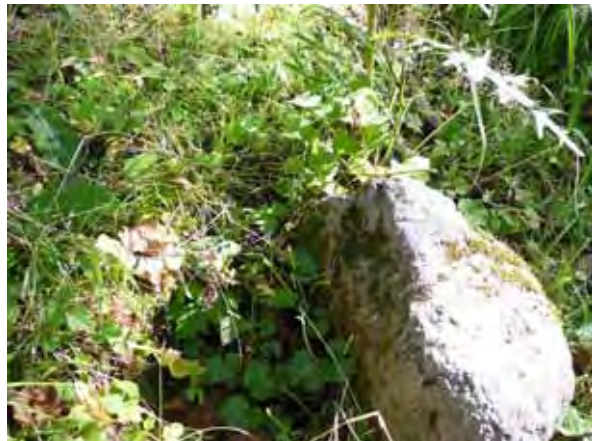
これらの食害の中で、写真 4-101 に示すように、草本の先端が食害を受けている等の軽微な食害が確認された箇所は被害ランクを C とした。また、写真 4-102、写真 4-103 に示すように、葉の部分がほとんど食べられていたり、ディアラインが発達していたりする等、シカの食圧が高いと考えられる地点は、被害ランクを B とした。

写真 4-101 食害の状況;オクヤマコウモリやクロクモソウの先端が食害を受ける

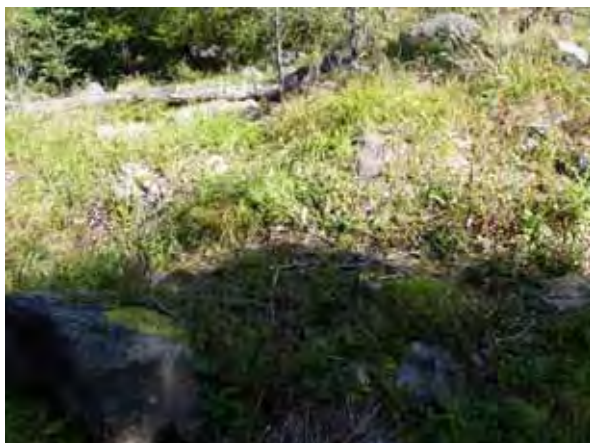
写真 4-102 登山道沿いの草地の状況  
イタドリが激しく食害を受けている

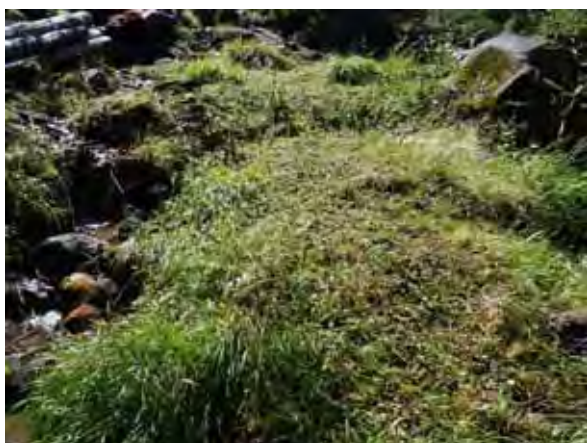
北沢の溪流沿いの登山道と山腹斜面を迂回する登山道との合流地点から、赤岳鉱泉の周辺や赤岳鉱泉に至るまでの登山道は特にシカの食害が著しく、写真 4-104～写真 4-106 に示すように草本のほとんどがシカの食害を受け、シロバナヘビイチゴ等の一部の草本がわずかに生育している箇所や、シカが嫌うキタザワブシも食害を受けている箇所、イネ科草本が優占し、他の植物はほとんど生育していない箇所等が確認された。このため、この範囲は特にシカの食圧が高く、植生の群落構造に影響が出ている箇所と判断し、被害ラン

写真 4-104 登山道沿いの草地の状況  
ほとんどの草本が食害を受けている

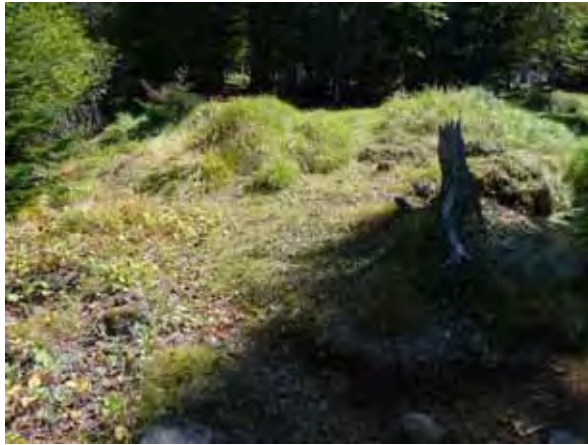
写真 4-106 登山道沿いの草地の状況；イネ科草本が優占し、一部は刈り込まれている

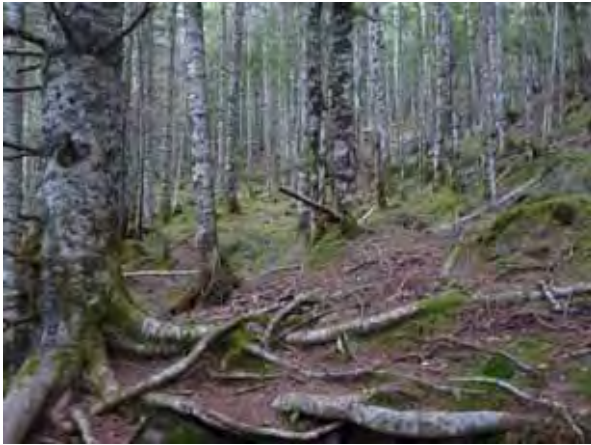
写真 4-107 登山道沿いに分布するシラビソ林

シラビソ林やコメツガ林の純林で樹冠がうっ閉しているような箇所は、写真 4-107 に示すように林床の植生が乏しく、食害はほとんど確認されなかったため、被害ランクを D とした。

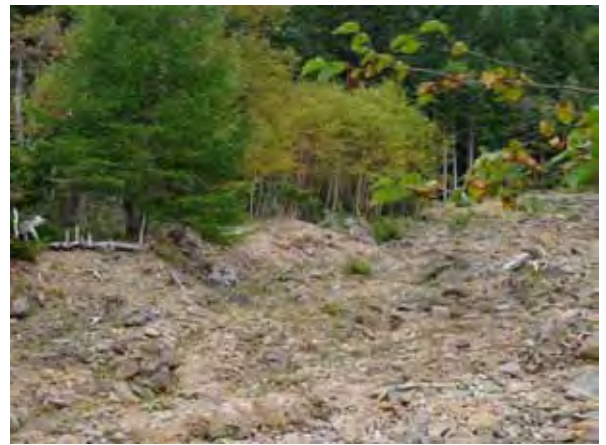
写真 4-108 美濃戸中山の南側に分布する  
ダケカンバ林

美濃戸山荘から行者小屋に至る登山道は、写真 4-107 に示すように主にコメツガ林やシラビソ林が分布しているが、写真 4-108 に示すように美濃戸中山の南側を中心にダケカンバ林も分布している。

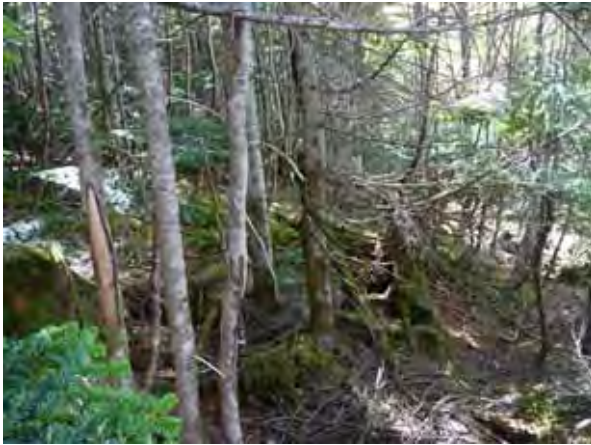
写真 4-113 行者小屋付近のシラビソ林

行者小屋から地蔵の頭に至る登山道は、行者小屋の付近は写真 4-113 に示すように主にシラビソ林が分布し、地蔵の頭付近は写真 4-114 に示すようにダケカンバやハイマツの低木林が分布しているが、シカの食害はほとんど確認されなかったため、被害ランクを D とした。

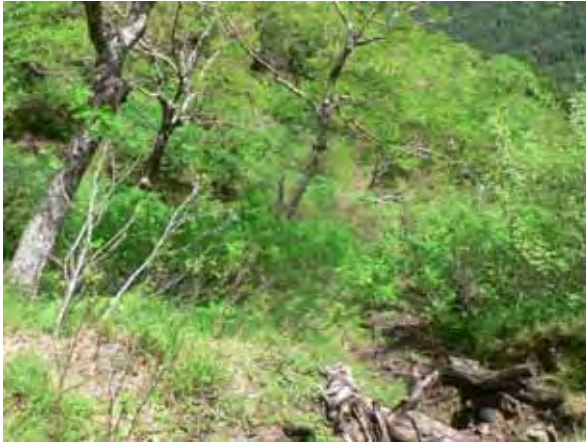
写真 4-117 行者小屋から中岳に至る登山道  
沿いに分布するダケカンバ林

一方、行者小屋から中岳に至る登山道は、写真 4-117 に示すように周辺は主にダケカンバ林となっている。シカの食害は容易に確認され、ほとんどの箇所がイネ科草本が優占した草地となっている。これらの中で特にシカの食害が著しく、写真 4-118 に示すように植生が消失したことに伴い表層崩壊の発生が見られるなどの変化が生じている箇所は、被害ランクをAとした。また、それ以外の箇所で、写真 4-119 に示すようにイネ科草本以外の植生の生育もわずかに認められるような箇所は被害ランクをBとした。

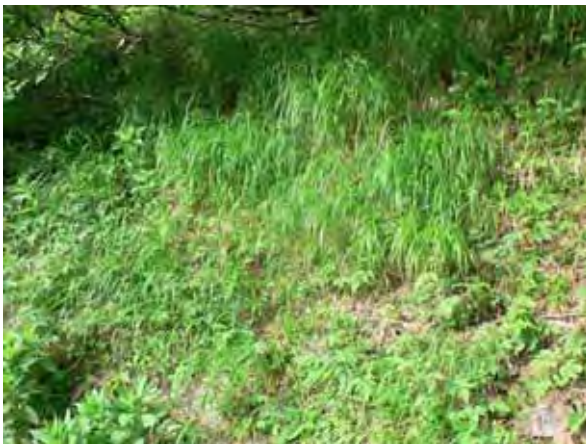
写真 4-119 行者小屋から中岳に至る  
登山道沿いの状況；イネ科草本以外の  
草本もわずかに生育する

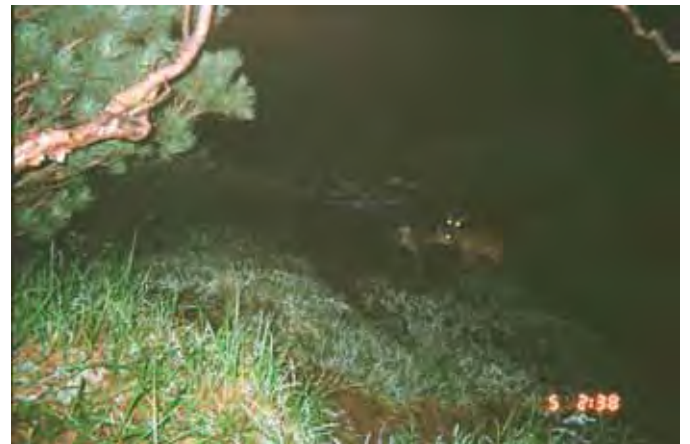
なお、行者小屋から中岳に至る登山道周辺には自動撮影カメラを合計で5台設置したが、写真 4-120 に示すように、シカのねぐらと思われる箇所に設置した自動撮影カメラにより、夜中にシカが2頭撮影された。このことから、当該箇所におけるシカの生息密度が高いことがうかがえる。

写真 4-120 シカのねぐらと思われる箇所に設置し  
た自動カメラにより撮影されたシカ

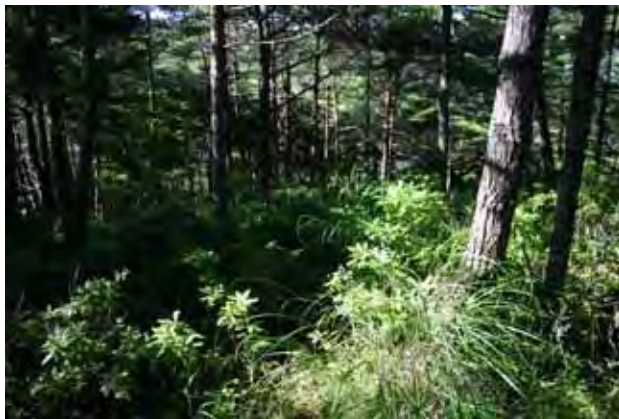
カラマツ林内は比較的明るく、餌となる草本類も豊富であることから、シカの生息域となっており、この付近ではカラマツは食害を受けていないものの、下層植生はシカが好まないレンゲツツジが目立つなど、シカの食圧により変化してきている。また、カラマツの疎林内にはシカ道が確認された。このようにシカの痕跡が比較的容易に確認されることから、被害ランクはCとした。なお、調査時にはシカの鳴声に加え、写真 4-123 に示すように、カモシカが最下部の登山道沿いで確認された。一方、亜高山帯の針葉樹林は林分密度が高く、樹冠がうっ閉しており、林床は地衣類が主体で、シカの餌資源は少ないことから、食害はほとんど認められない。

写真 4-121 カラマツ林内の状況  
レンゲツツジが目立つ

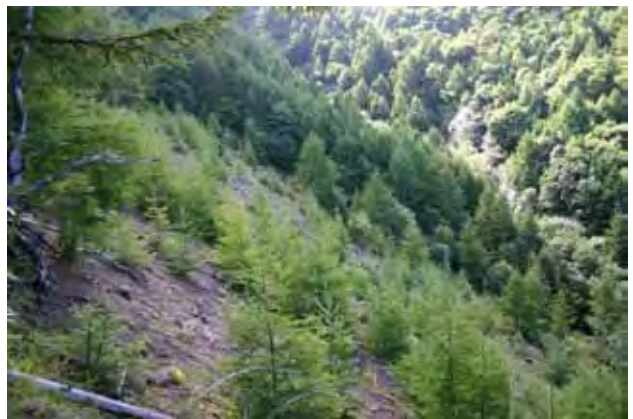
写真 4-122 カラマツ疎林（崩壊跡地）の状況  
シカ道が認められる

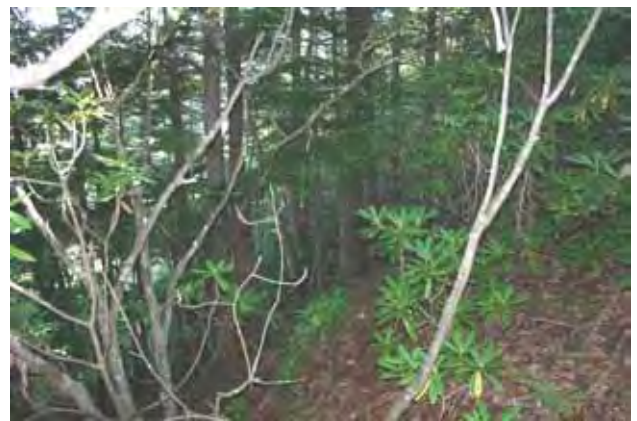
写真 4-124 亜高山帯の針葉樹林の状況

尾根沿いの針葉樹林は写真 4-124、写真 4-125 に示すとおり、林床は地衣類が主体で、シカの餌となる草本類が少なく、シカの食害はほとんど認められないことから、被害ランクを D とした。

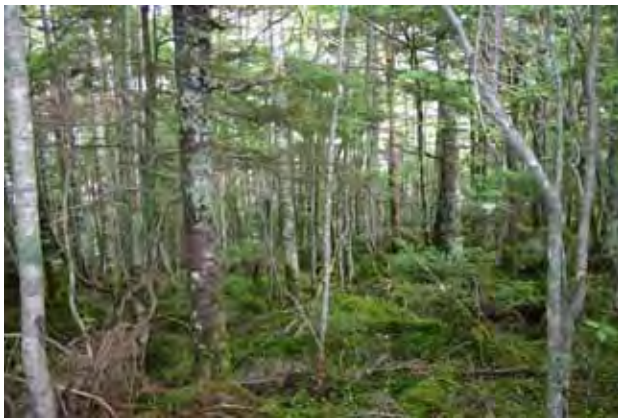
写真 4-125 針葉樹林の状況  
林床は地衣類が主体

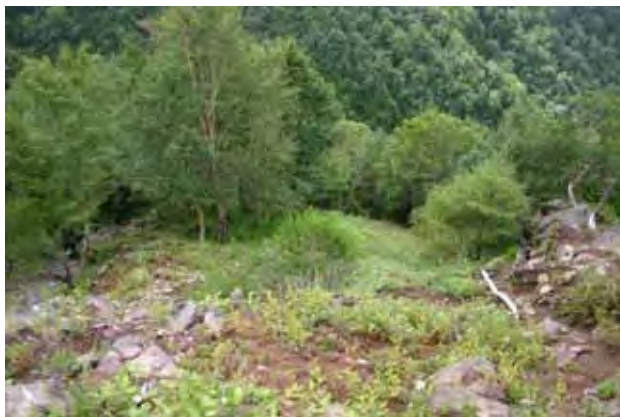
ただし、写真 4-126～写真 4-128 に示すように、尾根沿いのダケカンバが混じる森林やダケカンバ林では、林床のイタドリ、ヤマヨモギなどの草本類を中心にシカの食害が見られることから、被害ランクを C とした。また、写真 4-129、写真 4-130 に示すように、標高 2,400m 付近のダケカンバ林では、林床がイネ科草本類のみで構成されており、シカの食圧による群落構造の変化が想定されたことや、近くのシラビソの幼木が剥皮により枯死しているのも確認されたことから、被害ランクを B とした。

写真 4-127 ダケカンバ林の状況  
シカの食害により、草丈は低い

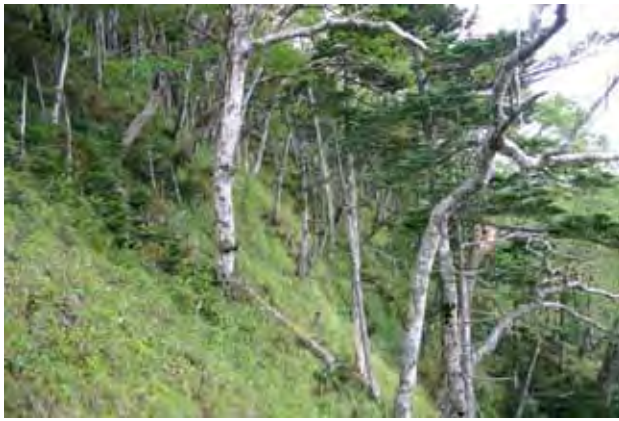
写真 4-129 ダケカンバ林の状況(標高 2,400m付近)  
イネ科草本主体で、林内にはシカ道がある

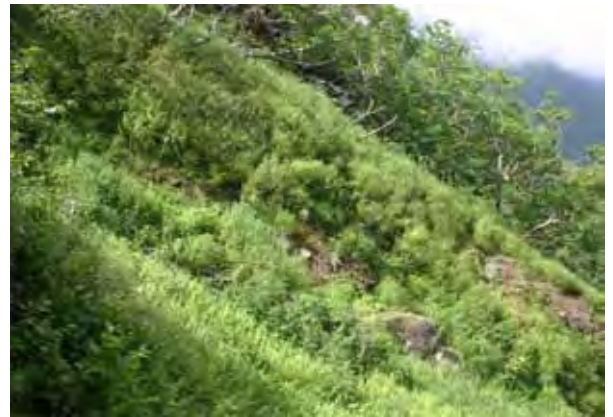
阿弥陀岳付近のハイマツ帯には食害が確認されなかったことから、被害ランクは D とした。ただし、写真 4-132～写真 4-134 に示すように、阿弥陀南稜下方のダケカンバ林内にはシカ道が認められ、シロウマオウギ、イタドリ、イワベンケイなどで食害が認められたため、被害ランクは C とした。なお、阿弥陀岳山頂(2,805m)に生育しているバイケイソウやイワノガリヤスには食害が認められており、御小屋尾根方面からシカが山頂に達したものと考えられる(写真 4-135)。また、中岳の南斜面に広がる崩壊地では多くのシカ道が確認され(写真 4-136)周辺の森林がシカの棲家となっていることがうかがえる。

写真 4-132 阿弥陀南稜線下方のダケカンバ林  
シカ道が認められる

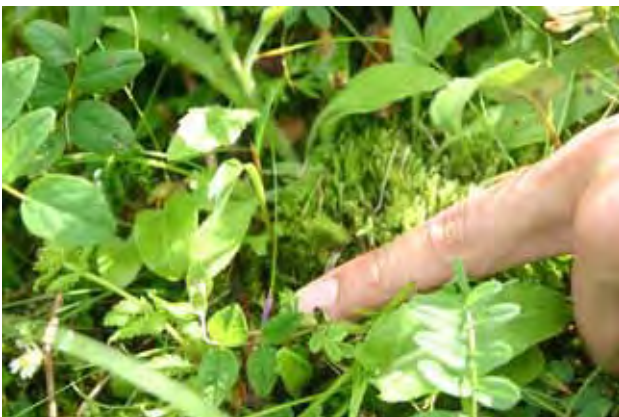
写真 4-133 シロウマオウギの食害

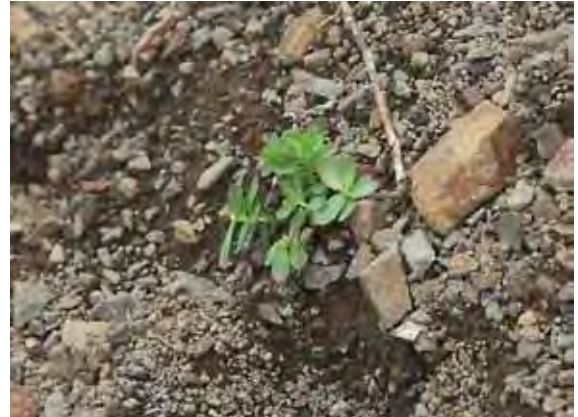
写真 4-134 イワベンケイの食害
