## (5) 既存木造学校施設の耐震補強・改修の意義とその方法

## 木造学校施設の耐震診断・耐震補強の取組事例

### 文化的価値のある木造校舎の耐震補強（愛媛県八幡浜市立日土小学校）

## 筋交い等を設置する居ながら施工の耐震補強（三重県大台町立協和中学校）

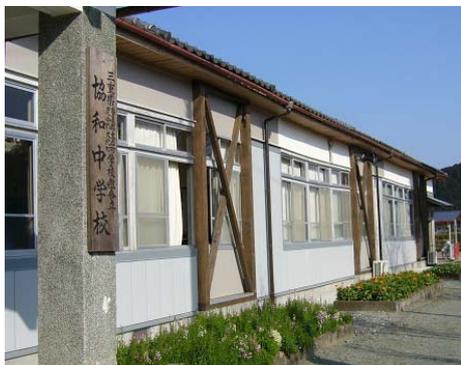
南棟東側外観

耐震診断結果は、次のとおりであり、耐震性がないことが判明した。

南棟 X方向 0.24 Y方向 0.48

北棟 X方向 0.24 Y方向 0.50

現地調査の際、土台や根太が腐朽していたことが判明し、設計に反映していたが、施工時に、想定していた以上に腐朽している土台や根太が見つかったため、当初予定よりも費用負担が大きなものとなった。

具体的な補強内容として、内部は各教室の既設間仕切り壁及び既設壁を撤去した上で、筋交いを使用した耐震壁を設置し、また、外部の補強は既設壁を撤去した上で筋交いを使用した耐震壁を設置もしくは既設壁の外面に筋交いを設置することとした。

基礎については、既設壁及び新設壁部分の基礎の打ち直し並びに教室間仕切り壁部分の打ち増し補強を行うこととした。

また、筋交いによる補強は、教室を使用するに当たって支障の少ない箇所に行うとともに、平面上バランス良く配置することとした。さらに、効果的に耐震性を確保するために、既設では1本の斜材で設置されていた筋交いを、たすき掛けとするとともに、筋交い設置箇所を極力少なくした。
