広葉樹の根で滑り転倒したときに 回転するチェーンソーの刃が 左手に当たり骨折・切創を負った

災害概要

- ▶原因：転倒 ▶発生月：5月 ▶FW研修：3年目 ▶年齢：21歳
▶受傷部位：左手 ▶傷病名：骨折・切創 ▶作業内容：保育間伐(チェーンソー作業)

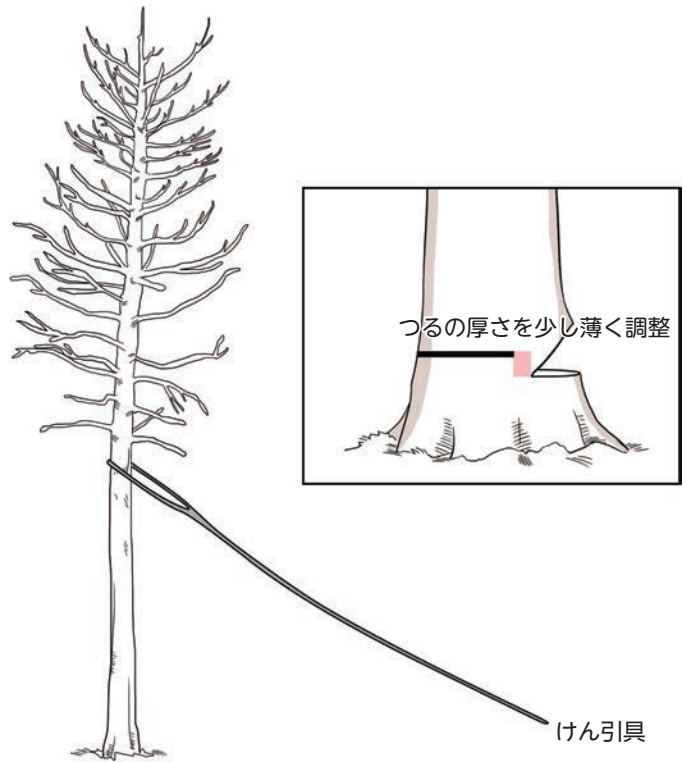
枯れ木（朽ち木とは異なる）の特徴と処理方法

- 木質に弾性がないので伐倒の最中に突然折れてしまうことがある

- 乾燥し軽くなっているため、かかたり倒れた衝撃で元口側が跳ね上がったり、不規則に暴れることがよくある

対策：通常通り受け口や追い口を作りつるの厚さを少し薄くする

クサビの効果は限られるのでけん引ロープを使用する

対策：安全な退避場所を確保

暴れにくい安全な方向に伐倒

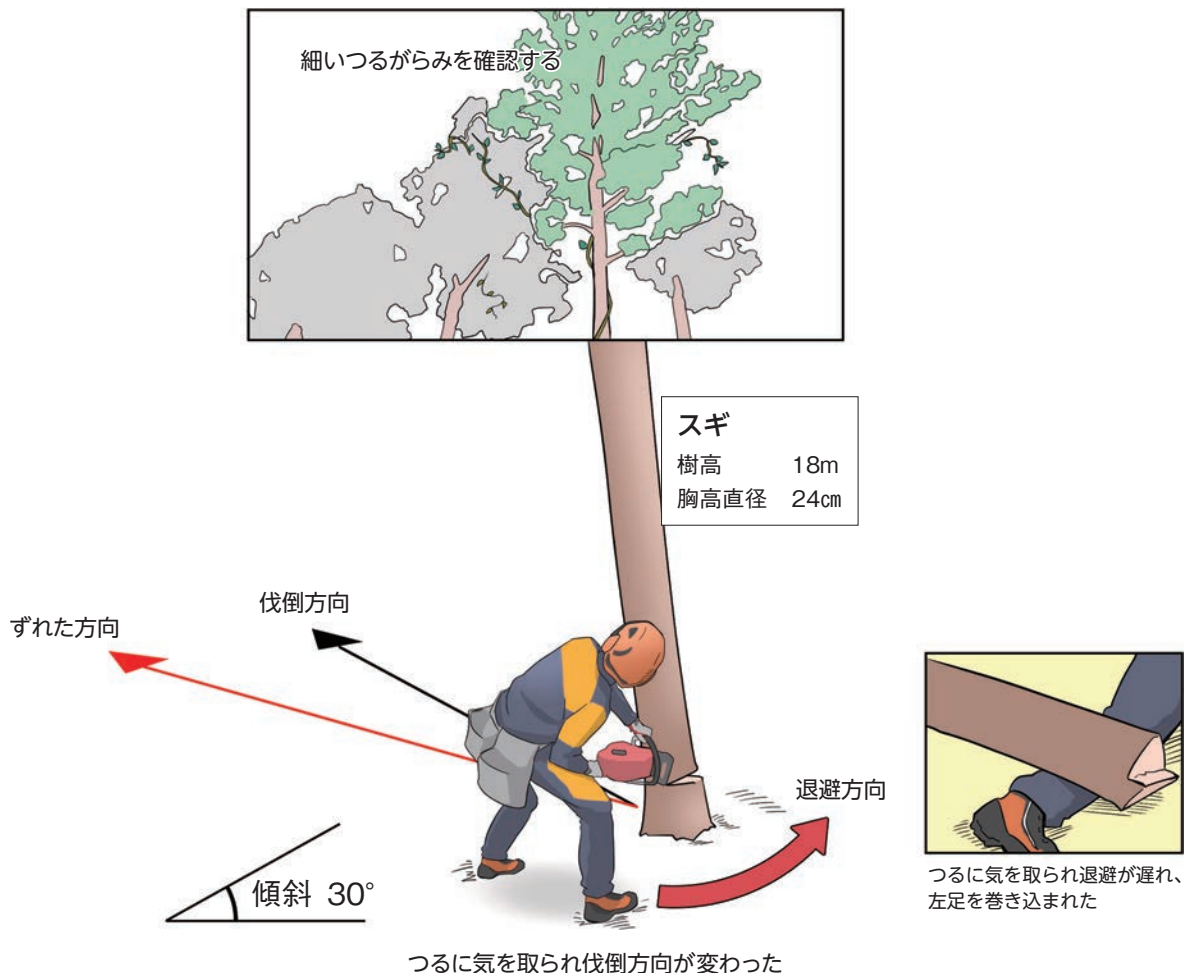
伐倒方向が予定と変わったが、つるに気を取られていたため、退避が遅れて、伐倒木に左足を巻き込まれた。

つるによる伐倒方向の変化。

- 伐倒木の上方、隣接木を確認し、枝がらみ、つるがらみを確認する。つるがらみを処理した後に伐倒する。
- 伐倒前に退避場所と退避路を確保する。
- 伐倒木が倒れ始めたら速やかに退避場所に退避する。
- つるがらみの木は、ウインチやチルホールを使用して安全に処理する。

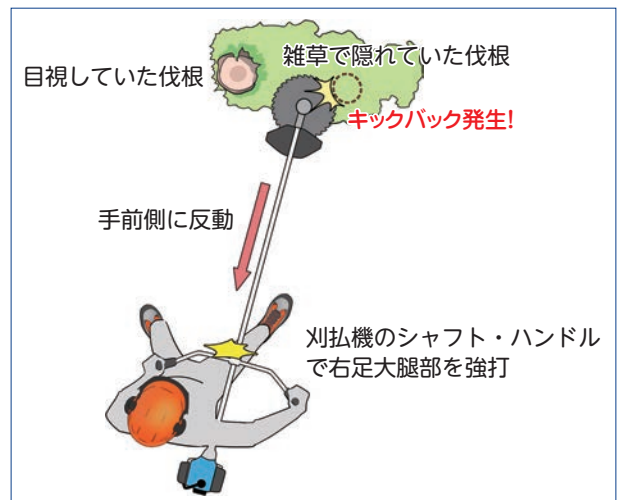
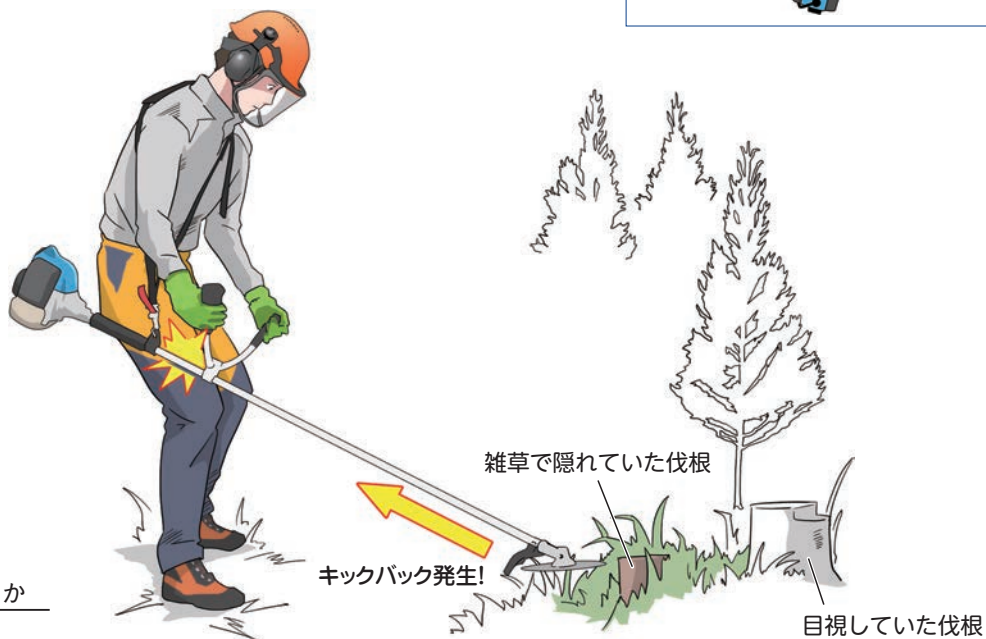
刈払い中に雑草により見えなかった伐根に刈払機の刃が当たり、キックバックし、刈払機が手前に跳ね返った。

この時にハンドル・シャフトポールが右足大腿部に当たり筋挫傷となった。

刈払機のキックバックしやすい刃の部分、伐根に当たったことによる反発。

- 伐根、石などの下刈りの障害物を想定して慎重な刈払いを行う。
- 腰バンド、股バンドを使用し、刃、ハンドル等の接触を防ぐ。

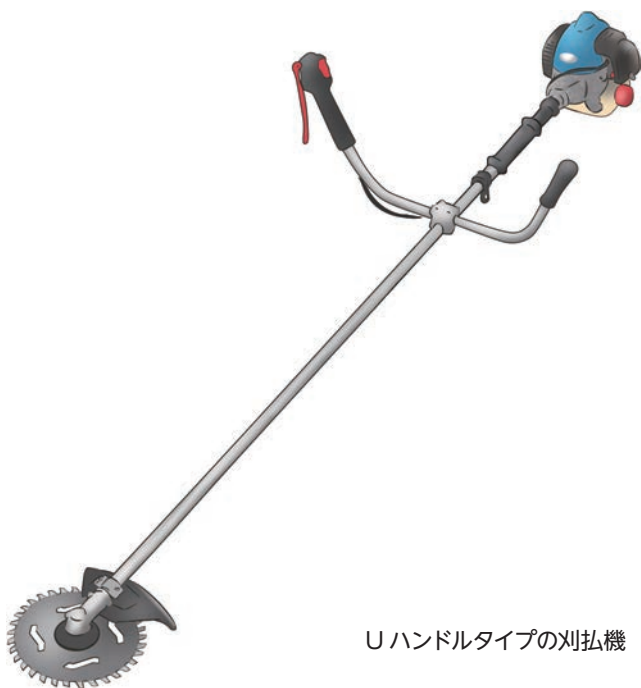
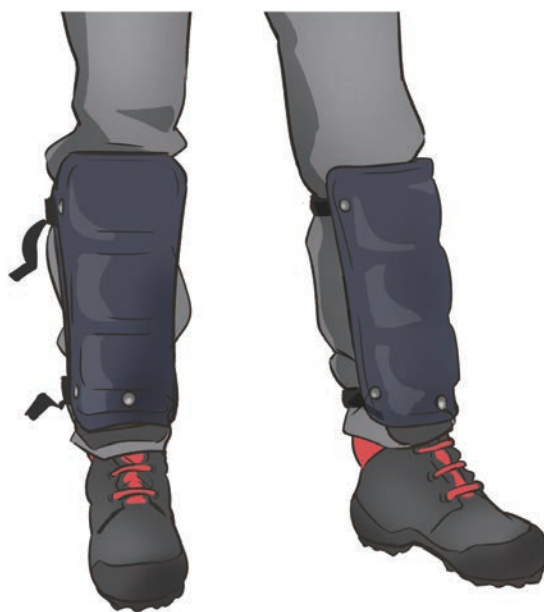
背負式。肩掛式での固定
ベルト未着の場合

斜面よりやや下方向に作業進行中、左前方にあった切り株に刈刃が接触しキックバックが発生した。

研修生の右足のくるぶし下(内側)に刃が当たり切創を負った。

刈刃が伐根に当たったことによるキックバックの発生。

- 急斜面であっても腰バンド、股バンドの装着は必要。また、研修生はツングリップでなくUハンドルの刈払機を使用する。
- 肩バンドとスパイク地下足袋(甲ガード付き)及びすねガードは着用。
