刈払機の刈刃が地面に当たりキックバックが発生。弾かれた刈刃により左足甲付近に切創を負った

災害概要

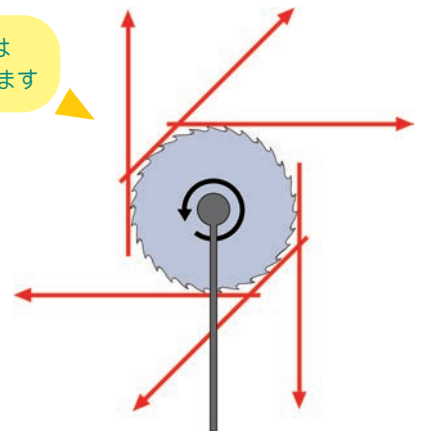
刈刃でキックバックの起こる方向

キックバックは全周で起こります

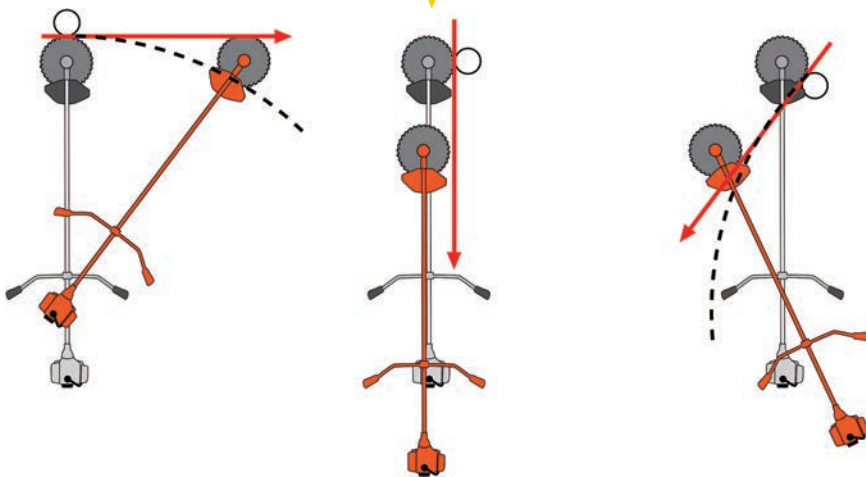
機械にかかる力と動き

図「刈刃でキックバックの起こる方向」に関連して、それぞれの場面で機械にかかる力と動きについて考えてみましょう（参考：石垣正喜「刈払機の安全作業ガイドー基本と実践」全国林業改良普及協会）

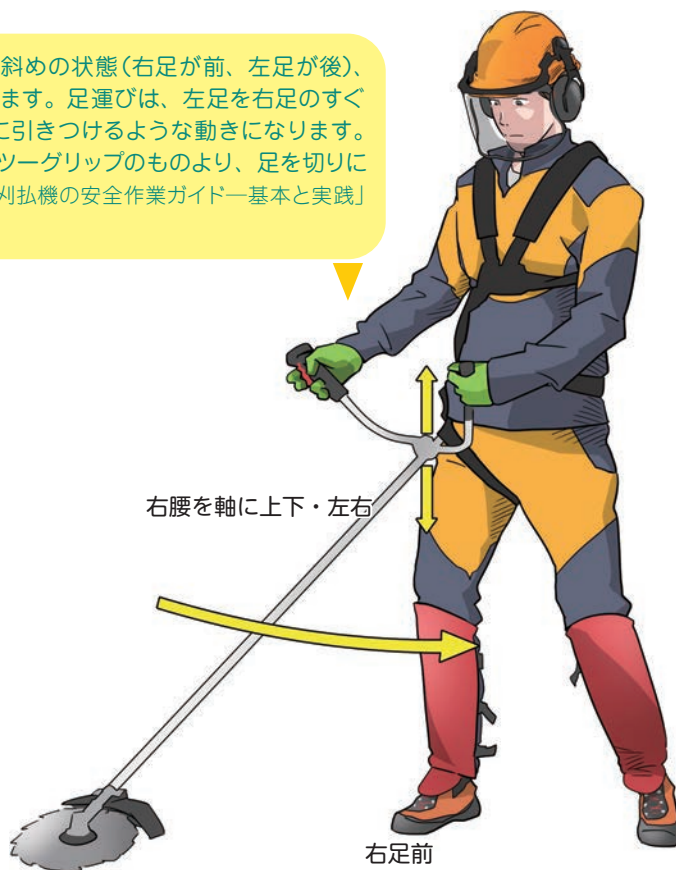
刈払い作業の正しい操作フォーム

肩掛式刈払機（Uハンドル）の操作では、体を左斜めの状態（右足が前、左足が後）、中心軸になる右腰骨が前へ出るような姿勢となります。足運びは、左足を右足のすぐ後方が、ほぼ真横まで引きつけた後、右足を次に引きつけるような動きになります。こうした点から、Uハンドルは左足が前へ出やすいツェグリップのものより、足を切りにくく安全であるといえるでしょう（参考：石垣正喜「刈払機の安全作業ガイドー基本と実践」全国林業改良普及協会）

- 腰バンドの着装による作業の徹底。Uハンドルの導入。

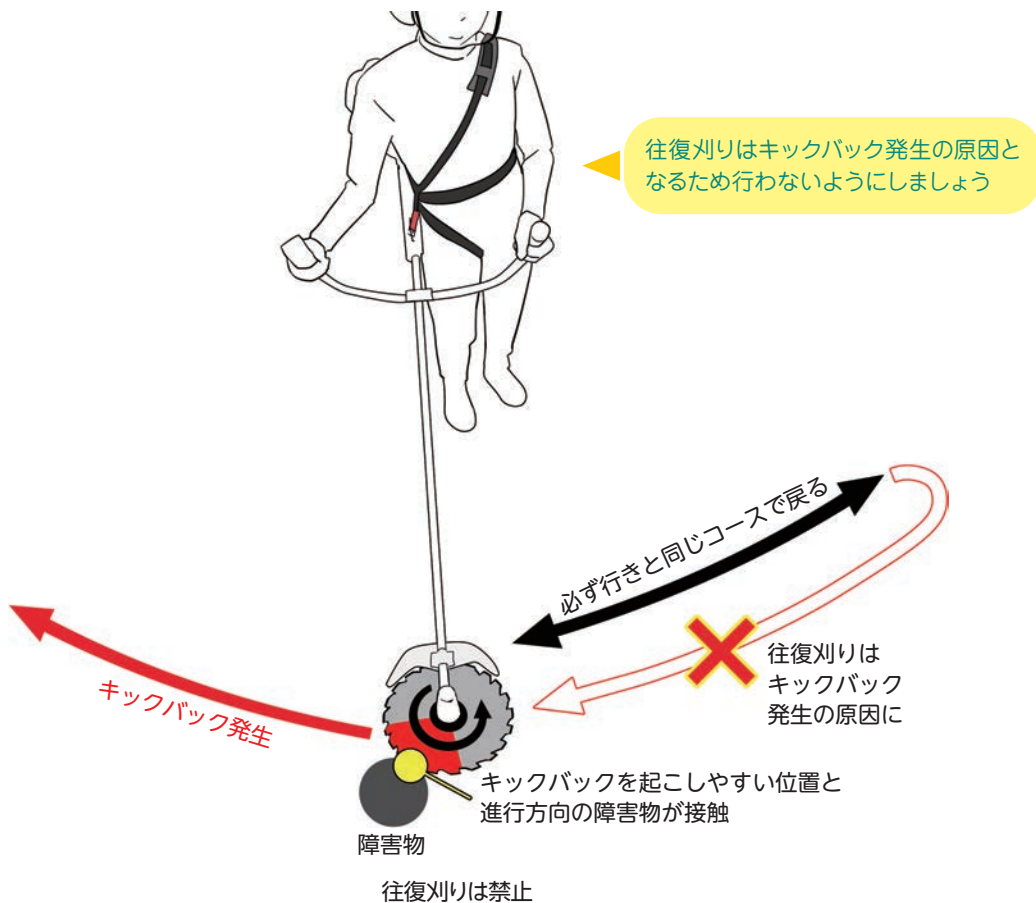
広葉樹の伐根に刈払機の刃先が接触しキックバックし、左ふくらはぎを切創

同僚7人と斜面を刈り進んでいたところ広葉樹の伐根に刃先が接触しキックバックし、左ふくらはぎに切創を負った。

切り株に触れたことによるキックバック。

- 雑草等に隠れた伐根に注意。
- 腰バンド、股バンドが装着できる刈払機の使用。
