# 伐倒した枯損木が立木に当たり、 反動で跳ね返ってきて、伐倒木の 元口と伐倒済みの幹に腕が挟まれた

# かかり木を元玉切りした際、 想定した方向と異なる向きに 倒れてきて作業者に当たった

# かかり木の側で燃料補給をしているときに、上方からかかり木の枝が落下し後頭部に当たった

# 林業機械によるかかり木処理中、危険区域内にいた荷かけ作業者にかかり木が倒れ当たった

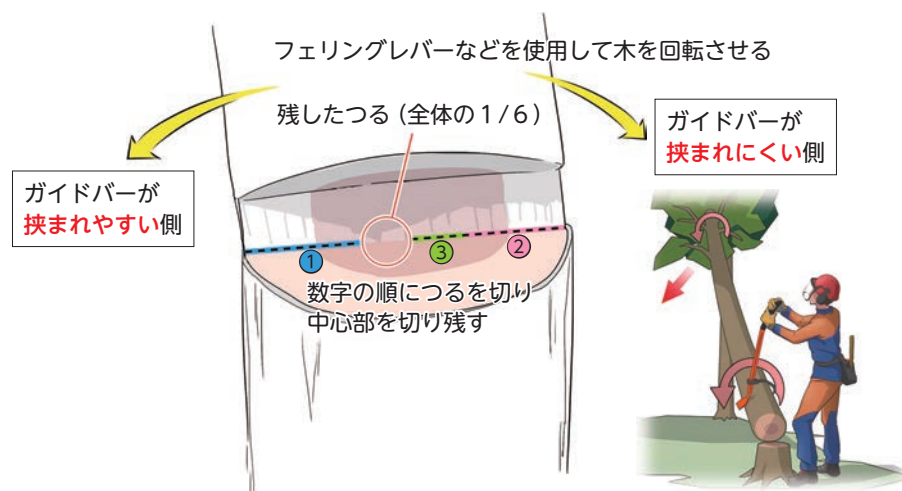
#### つるの中心部を切り残す方法

ガイドバーを挟まれるリスクを減らしてつるを調整する方法は次のとおりです（図）。

- ① つるを切り込むとガイドバーが挟まれやすいと思われる、左右どちらかの側（後で切ると挟まれる）から3分の1程度切り込みます。
- ② 次にもう一方の側を3分の1程度切ります。こうすると、真中に当初のつるの幅の3分の1切り残されます。
- ③ こうしておいて今度は、挟まれにくい方を確認してさらに残されたつるの半分程を切ります。このように中心部に切り残しを作り、ガイドバーが挟まれるのを防ぎます。仮に挟まれてもつる全部を切り離した場合のように、根元へ掛かる木の全重量がガイドバーへかかりません。脱出が簡単です。
- ④ こうしてつるを残し、そのまま木回し（フェリングレバー等）を掛け、木を回転させます。

この方法のメリットは、回し始めのときは少々重いのですが残したつるが中心部であるため、一方向へ回転させた後、その逆方向に回転させやすくなります。

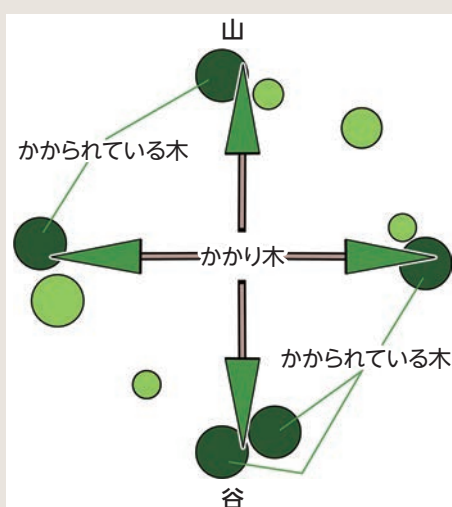
#### かかり木を回転させることによる危険

かかり木は斜面の上方を向いたもの、その反対に下方を向いたもの、そして斜面の左右横方向を向いたもの等があり、かかり木の傾斜向きごとのかかり木を回転させることによる危険は次のとおりです(図参照)。

しかし、上方へのかかり木の場合、かかり木の圧力で、かかられている木がたわみ、その反発力が発生していた場合、木を回転させた時、切り株の上を滑って外れ、元口が作業者の足を直撃する可能性があり、注意が必要です。

斜面の下方を向いたかかり木は、斜面の角度(急斜面か緩斜面か)とかかり木の角度との関係によって、平らな場所での処理方法とは大きく異なります。作業者が立つ場所そのものが斜面上であることから、作業者が転んだ時、下へ向かいやすいので、力の向きが下方向へ向きやすいシャフトの位置は禁物です。

斜面横方向のものは、斜面の状態にもよりますが、地面に落下してからさらに下に向かって滑ってズレたり、転がったりと、かかり木が落下した後も大きく動きやすく、絶対に元口部であっても切り株より下側のかかり木横で作業しないことが鉄則です。

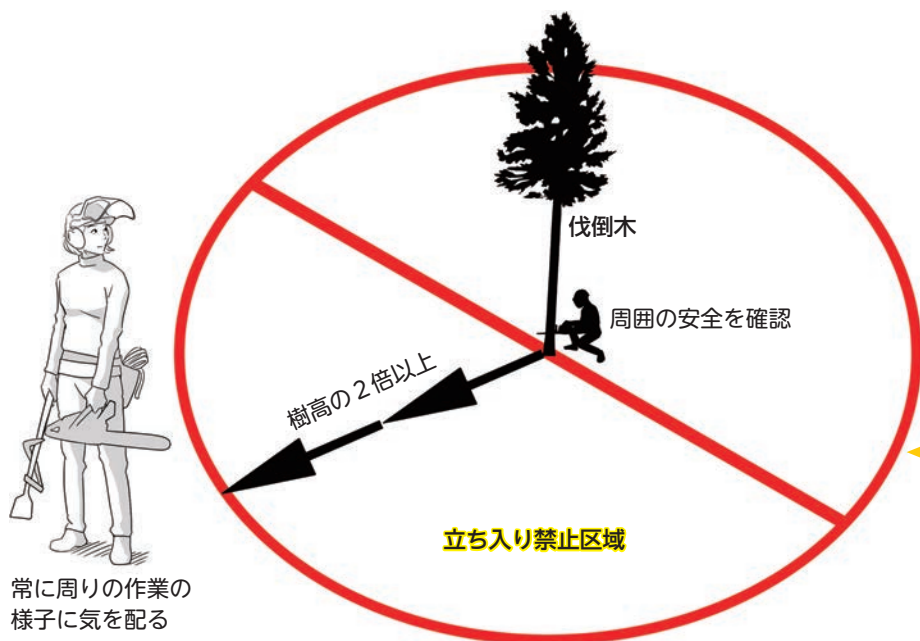
伐倒したときの立入禁止区域

チェーンソーを用いて伐倒するときは、立木の樹高の2倍に相当する距離の範囲（円周内）が危険区域となり、他の作業者が立ち入らないようにしなければなりません（ただし、同時に伐倒作業を行う場合は、樹高の2.5倍に相当する距離の範囲内が危険区域となります）

常に周りの作業の様子に気を配る
