①富里地区

【調査地の概要】

富里地区は、川沿いの平坦斜面の上部から発生した崩壊で、崩壊土砂は火山由来の軽石や砂、シルト※が多くみられた。崩壊深は浅く、崩壊土砂は長距離を滑落した。谷状の崩壊面底部には地下水を多く含んだシルトが確認できた。

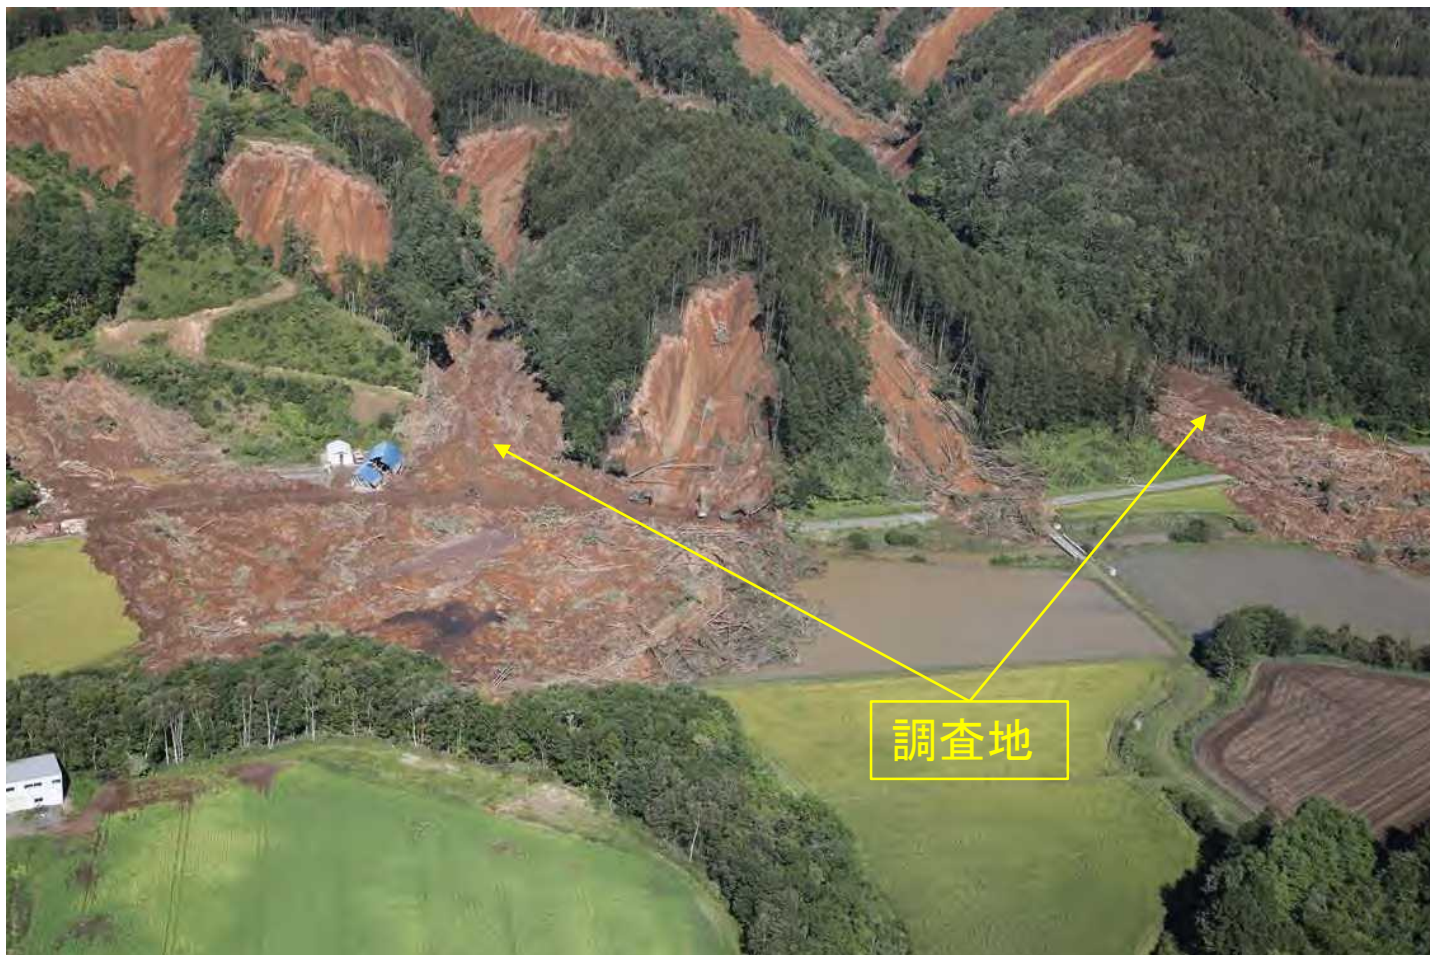
②高丘地区

高丘地区は、山地溪流から大量の土砂が河川に流出し堆積していた。溪流内には多数の山腹崩壊が密集して発生しており、大量の崩積土が溪流水と合わさって、短時間で流下したと考えられる。溪流内には まだ不安定な土砂や倒木が確認された。

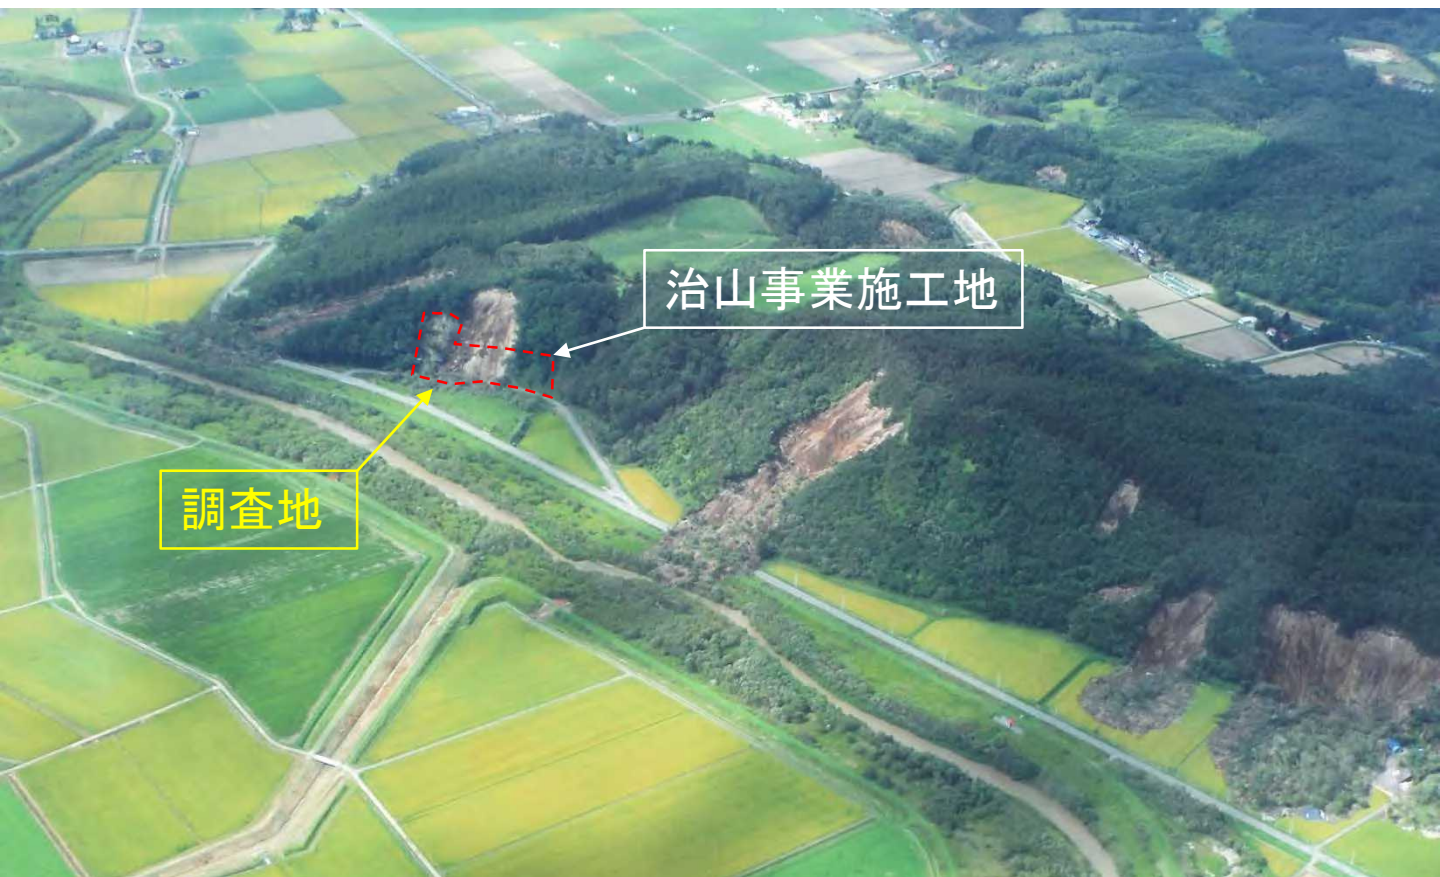
③桜丘地区

厚真川沿いの急勾配の河岸斜面で、治山施設の整備を実施した箇所の上で発生した土砂の崩落である。治山施設により斜面下部を抑えていたため、小規模な土砂の崩落で留まったと考えられる。

※ この箇所には、平成9年に治山施設(法枠工等)を整備しており、その効果により周辺の崩壊地と比較して土砂の流出量が少ない。なお、調査地に隣接している箇所にも治山施設(土留工等)を整備しており、その箇所は被害が発生していない。

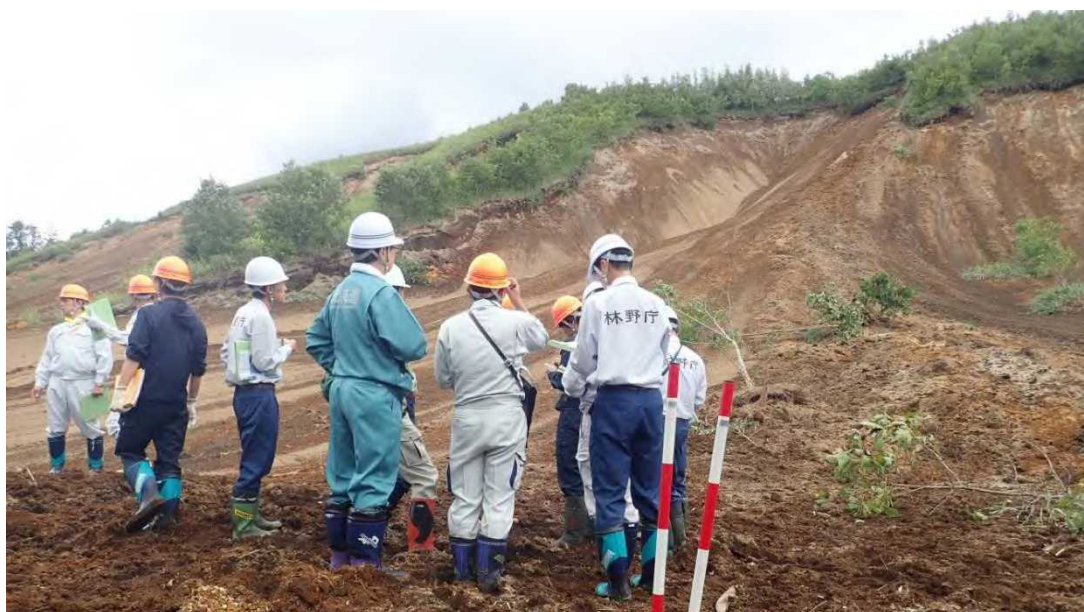
【調査実施状況（富里地区）】

- ・ 今回の地震による山腹崩壊は、斜面上部から発生したものを多く確認
- ・ 比較的急な斜面で崩壊深の浅い箇所を多く確認
- ・ 凹型斜面だけでなく、平坦斜面、凸型斜面でも崩壊発生

- ・ 航空レーザ計測等により斜面の亀裂や土砂の異常堆積箇所等の危険箇所の早急な把握
- ・ 大型土のうの設置及び溪流内に残っている不安定土砂や危険木の除去等による応急対策や、必要に応じてセンサーの設置等による警戒避難態勢の強化
- ・ 人家、道路等に近接した箇所での治山ダムの設置等
