資料 1

令和 2 年度保護林モニタリング調査結果

近畿中国森林管理局

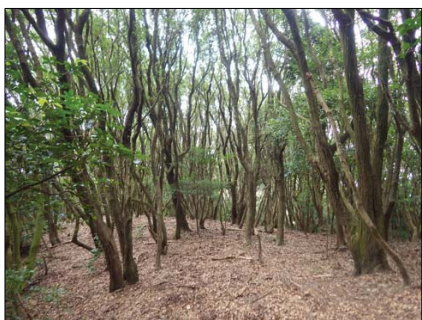
フラス発生木が多数見られ、一部個体で樹勢が衰えている状況。

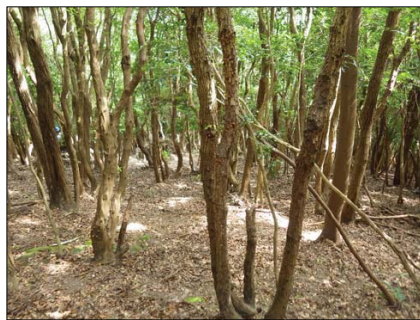
一部にフラス発生木が見られるが、樹勢衰退は起きていない状況。
