大規模災害からの復旧・復興の状況等について

平成28年3月
計画保全部 治山課

近畿中国森林管理局 治山課

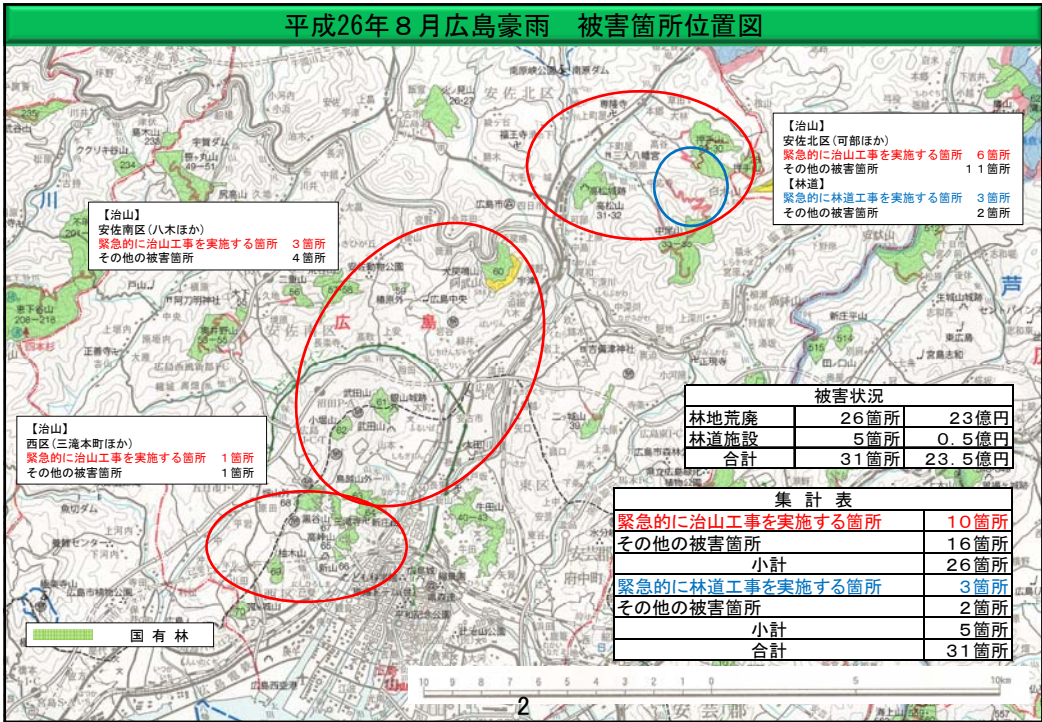
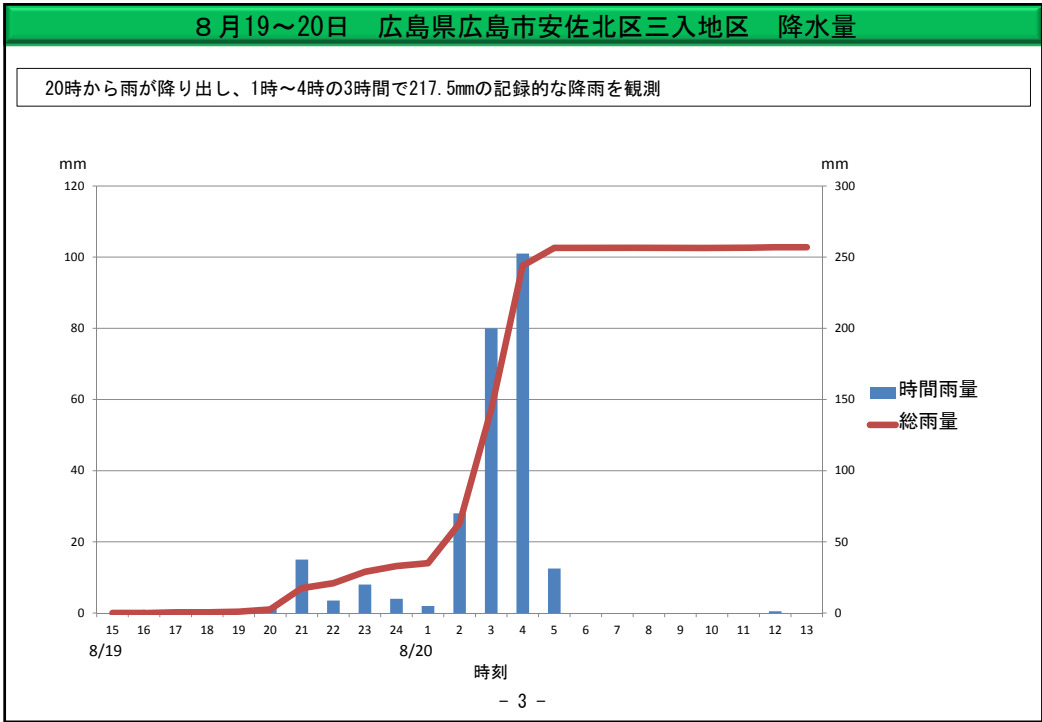
平成26年8月広島豪雨 被害箇所位置図

この大雨の影響で、広島市安佐南区・安佐北区を中心に山腹崩壊や土石流が発生し、死者75名という激甚な被害が発生した。

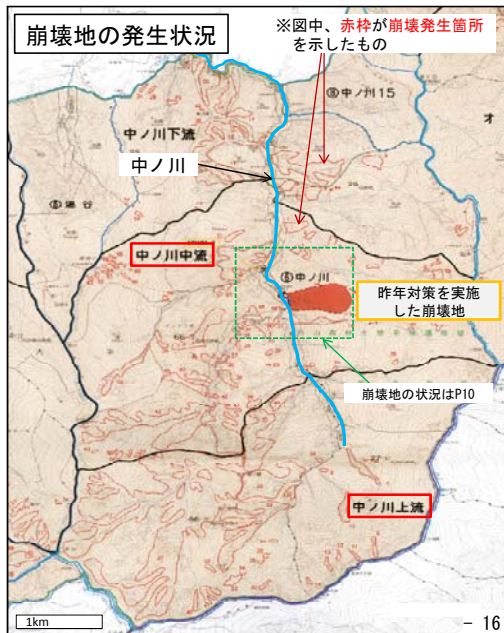
崩壊地の発生状況

【中ノ川における崩壊発生状況について】

- 崩壊しやすい地形が多く、地質的・地形的な素因や降雨・降雪の誘因が相まって、「中ノ川流域」には崩壊地が多数点在。
 - 特に、中ノ川上流側は荒廃が集中しているが、昨年の現地踏査等の状況では、全体としては露岩し、表土が薄くなっているものが多く、崩壊地からの侵食の進行は比較的少ないと推察。
- 現在までのところ、昨年対策を実施した崩壊地以外の崩壊地群による目立った影響は発生していないところ。

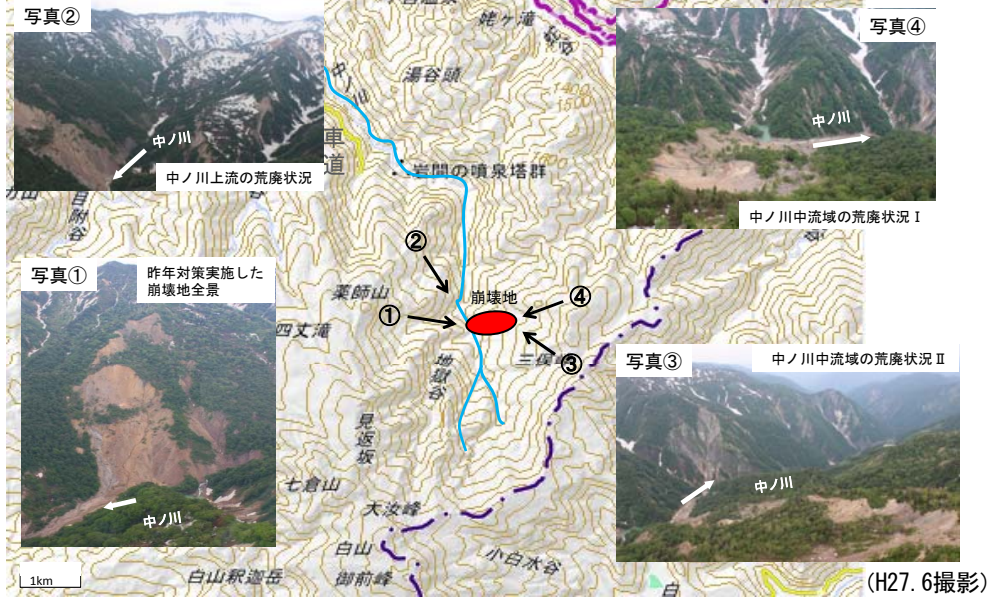
崩壊地の発生状況

・崩壊地周辺を含む中ノ川の中～上流域においては、崩壊地が多数点在している。
