浦内川及び仲良川流域における
マングローブ林立ち枯れ被害調査
(最終調査報告書)

平成27年3月

九州森林管理局 計画保全部

西表森林生態系保全センター

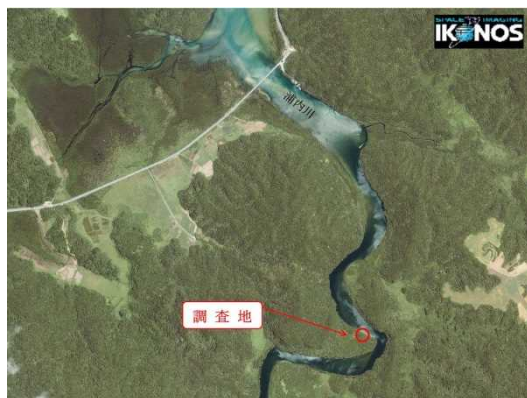
図 3 浦内川調査地

調査箇所については、浦内川の被害箇所 3 (図 3) と仲良川の被害箇所 (図 4) において、立ち枯れした区域を中心に浦内川 50m×15m、仲良川 20m×10m を調査区域として設定した。

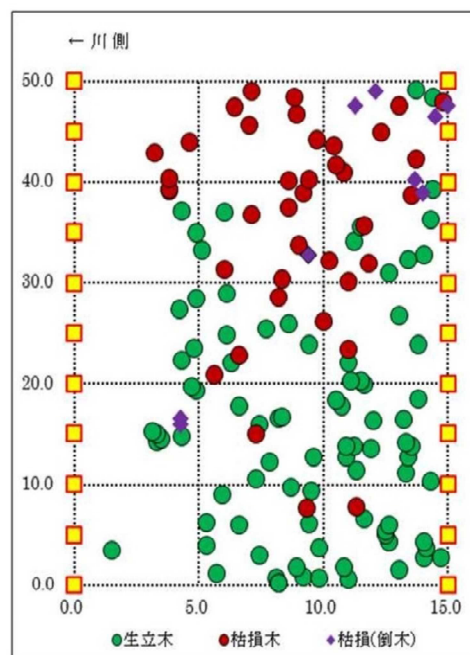
図5 浦内川生育状況位置図

生育状況については(表3、図5)のとおりである。平成25年の調査では、総本数135本中、生立木87本、枯損木48本であった。平成22年の調査開始から枯損木は1本に留まり広がりを見せていない。

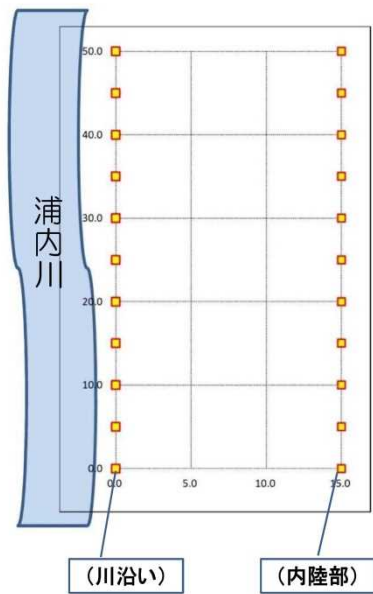
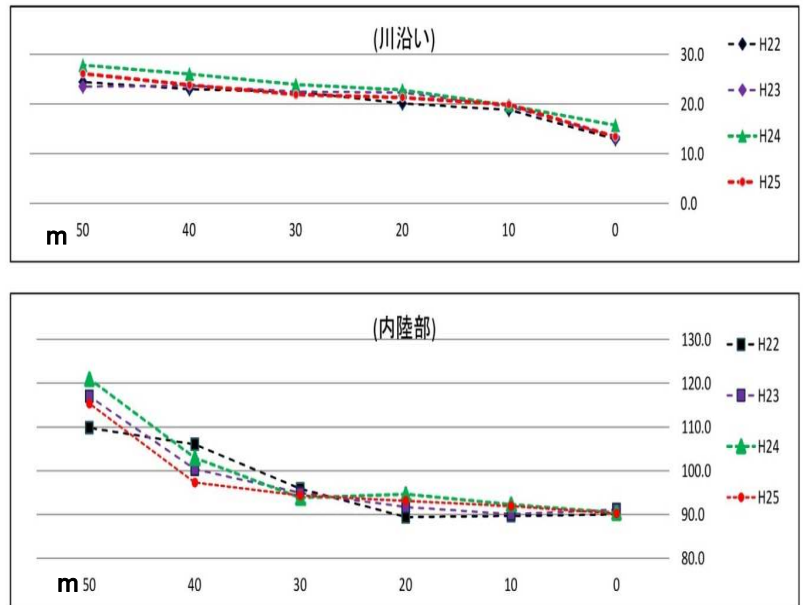
グラフ1 地盤高の変化

土砂の堆積や移動の状況を把握するため、河川に対して横断方向の川沿いと山側部の区域線上を10m毎に地盤高の測定を実施した。

平成22年から平成25年の結果はグラフ1のとおりであり、調査開始から地盤の大きな変化はなく、土砂の堆積や移動は見られなかった。

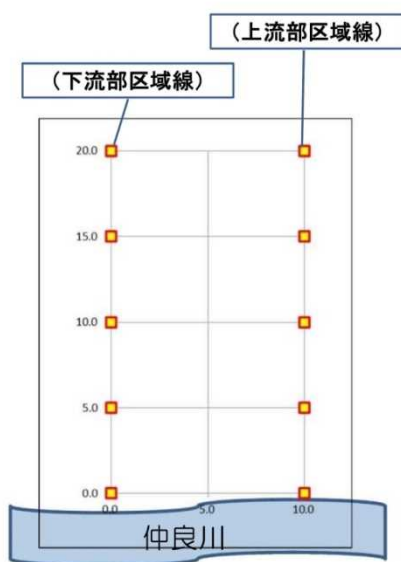
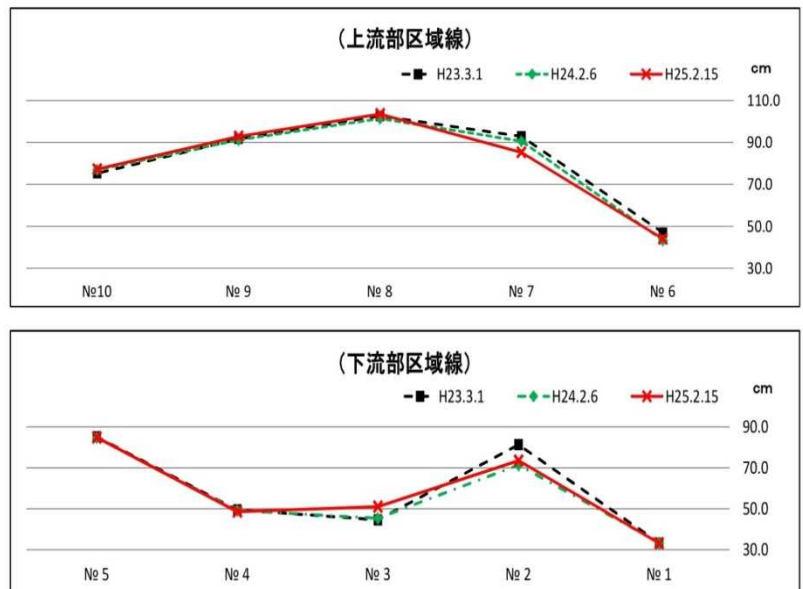
グラフ2 地盤高の変化

土砂の堆積や移動の状況を把握するため、河川に対して垂直方向に上流部と下流部の区域線を5m毎に地盤高の測定を実施した。

平成23年から平成25年の結果はグラフ2のとおりであり、調査開始から地盤の大きな変化はなく、土砂の堆積や移動は見られなかった。

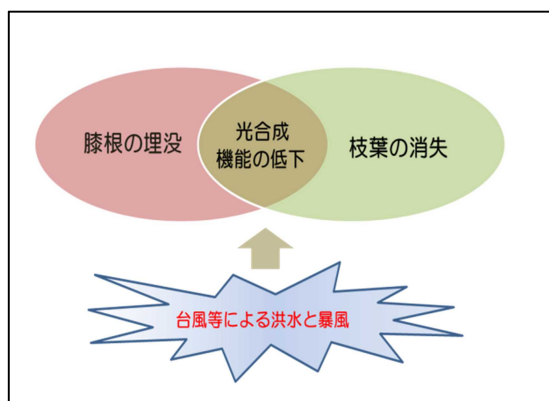
図 9 立ち枯れ発生図

これまでの調査結果のまとめとして、調査地内のオヒルギは、数年間の継続調査により枯損の拡大がみられず病原性によるものではないことが確認された。

このことから、立ち枯れの原因は、土砂流入による気根である膝根の埋没と枝葉の消失による光合成機能の低下の二つの要因が重なって発生したものと考えられ、その原因は台風等による洪水と暴風であるという結論に達した。

その原因である台風等については、平成 20 年に立ち枯れが確認されたが急に枯れることは考えにくいことや、平成 22 年からの地盤高調査では通常台風では土砂の流入や移動が起きていないことなどから、直近で平成 18 年及び 19 年に二年連続で八重山地方に上陸し大きな被害をもたらした大型台風（平成 18 年 9 月の台風 13 号と平成 19 年 9 月の台風 12 号）によるものと考えられる。この大型台風による洪水で土砂流入が最大となり暴風で多くの枝葉の消失が起こり、その後徐々に枯れが進行したのではないかと考えられる。

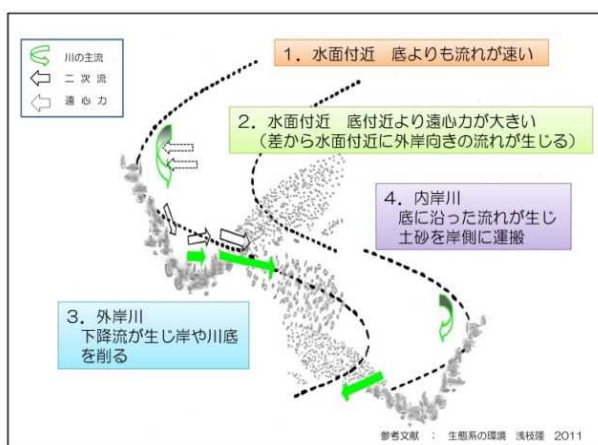
図 11 河道の形成

もう少し詳しく述べると、湾曲した河川の河道内には州が形成され、瀬 (pool) と呼ばれる速い流れと淵 (riffle) と呼ばれるやや淀んだ流れの連続で形成される。瀬や淵が交互に形成されると、流れもそれにしたがってジグザグになり、湾曲した流れの連続で構成される。ところが、流れが湾曲した部分では水面付近の流速の方が底付近よりも早いため、より強い遠心力が働く、そのため、水面付近で外岸向き、底付近で内岸向きの流れ二次流が生じる。

このため、外岸部は岸に沿った下向きの流れのために細かい土砂は流失し、粗い土砂が残される。逆に、内岸部では外岸部で洗掘された細かい土砂が内岸向きに運ばれ、堆積して州を形成する (図 11、写真 12)。
