# 登山道の荒廃に関する最近の調査結果

## 登山道の主な荒廃箇所の事例(1/4)

路線名 8-2. 宮之浦縄文杉線 (大株歩道)	調査年月日 (利用動態調査で確認)
緯度 30.2139° 経度 130.3154° 標高 1324.1m	荒廃・老朽化箇所の延長 1m
事業執行者 (主な管理主体) 鹿児島県 (一部、林野庁、屋久島町)	
位置図	状況写真

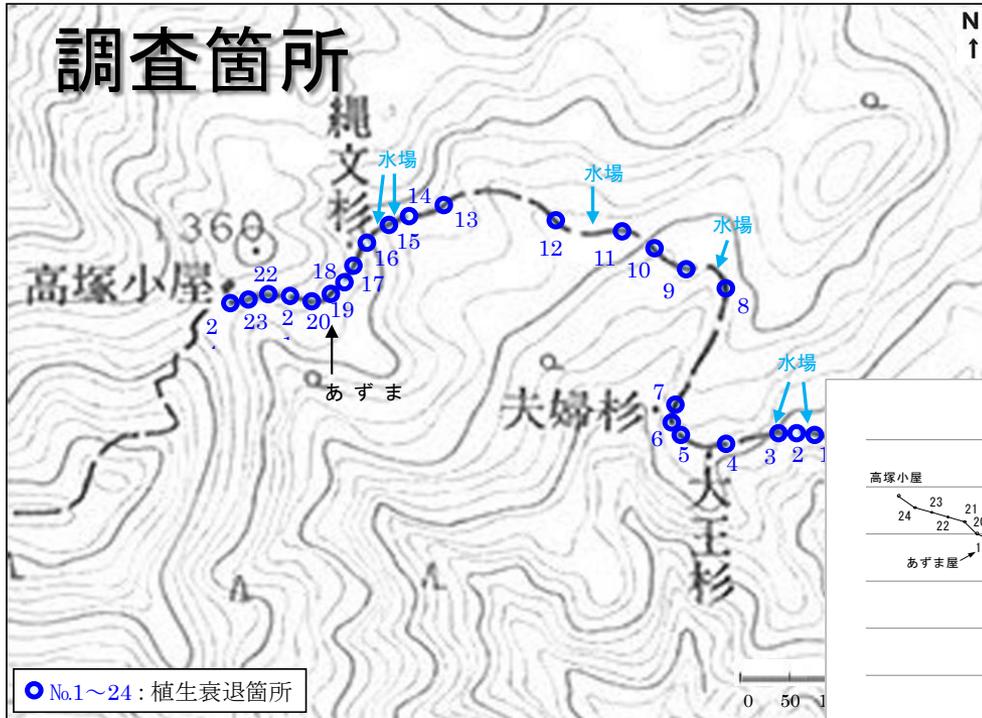
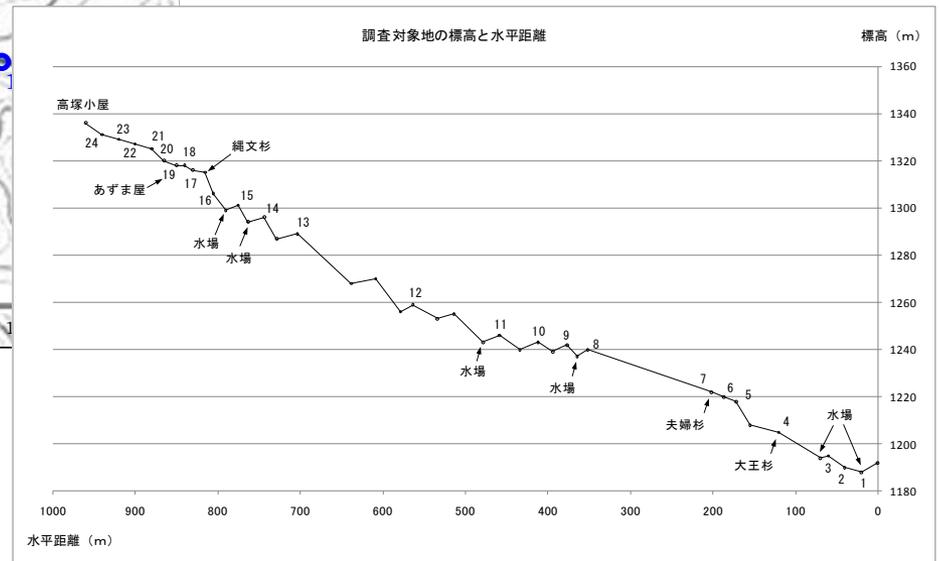
## (2) 縄文杉周辺登山道の事例

荒廃の種類		本調査における荒廃の定義と状況	
植生衰退	a. 植生踏付け	下層植生や蘚苔類が踏付けられ、踏圧により枯死している。	
	b. 裸地	リター層(落葉落枝層)、腐植層、表層土壌が流出し裸地化している。	
	c. シートエロージョン(布状侵食)	雨滴侵食、表面侵食、霜害により表土が剥離・流出し、根が洗われて裸出根が現れ、放置すると根系が浮根化し腐朽していく。	
侵食	d. ガリーエロージョン(溝状侵食) ※登山道が水みちになり、表面流で侵食が起きる。	リルーエロージョン	表面流の水みちが表土を切り刻み、溝状になりつつある
		ガリーエロージョン	恒常的な溝状侵食で、縦状に表層土壌を深く削り取られ基岩層にまで達する。また底部側面が侵食され徐々に横方向に拡大。
		谷頭侵食	上記の侵食が進むと、規模の大きな水蝕崩壊地となる。崩壊源頭部に段差を生じ、落水型の滝つぼが拡大する。
その他	e. 溝内歩行(流路内歩行)	表面流の集中する登山道のリルー・ガリーエロージョン内は、降水時に著しく歩行困難となり、登山者の一部は脇の林内を迂回歩行し、植生踏付けが進み、侵食拡大に拍車をかける
