平成24年度のモニタリング内容の概要

大株歩道における登山道荒廃に関する現地調査結果

1. 平成20年度における調査結果（大王杉下の水場から高塚小屋まで）

2. 平成24年度における調査結果（大株歩道入口から高塚小屋まで）

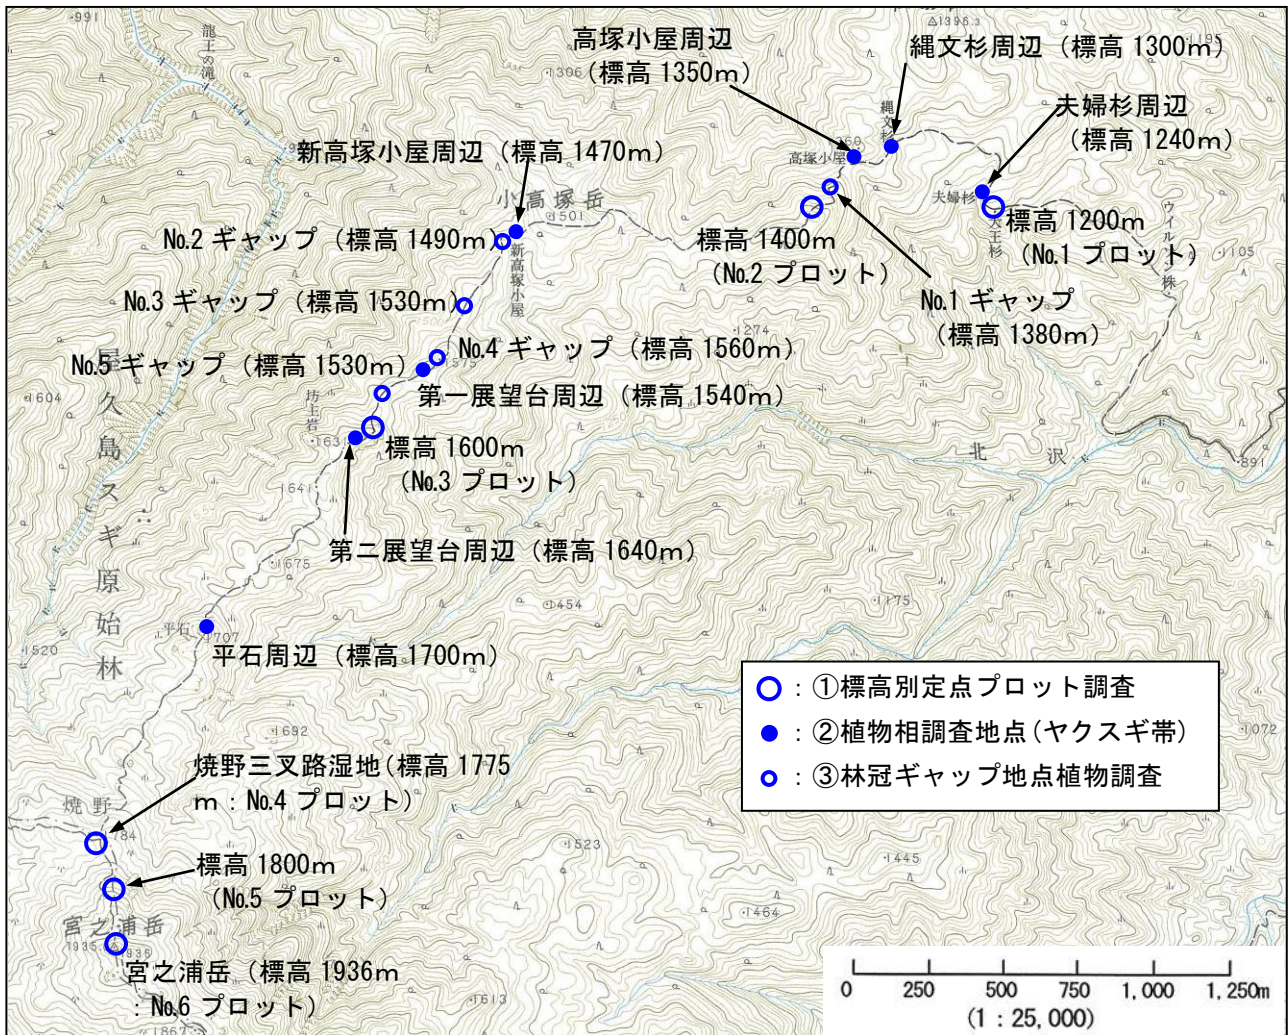
図-1 屋久島中央部地域の垂直方向の植生モニタリング調査地点

①標高別定点プロット調査は、屋久島中央部の大王杉付近の標高1200mから宮之浦歩道沿いに1400m、1600m、1775m（焼野三叉路付近）、1800m、1936m（宮之浦岳山頂付近）の各所に調査プロットを設定し、植生調査、毎木調査等を実施した。調査結果は、前回（平成19年度）と比較すると、低木・草本層におけるヤクシカによる採食被害が増加していた。

②植物相調査、③林冠ギャップ地点の植物調査は、標高1240mの夫婦杉周辺から1700mの平石周辺までの12箇所にて実施した。標高別定点プロット調査と同様、低木・草本層の植生にヤクシカによる採食被害が増加していた。また、落雷や倒木が原因で出来たギャップは、ヤクシカの忌避しやすい低木・草本を主にそれらの種で回復していた。

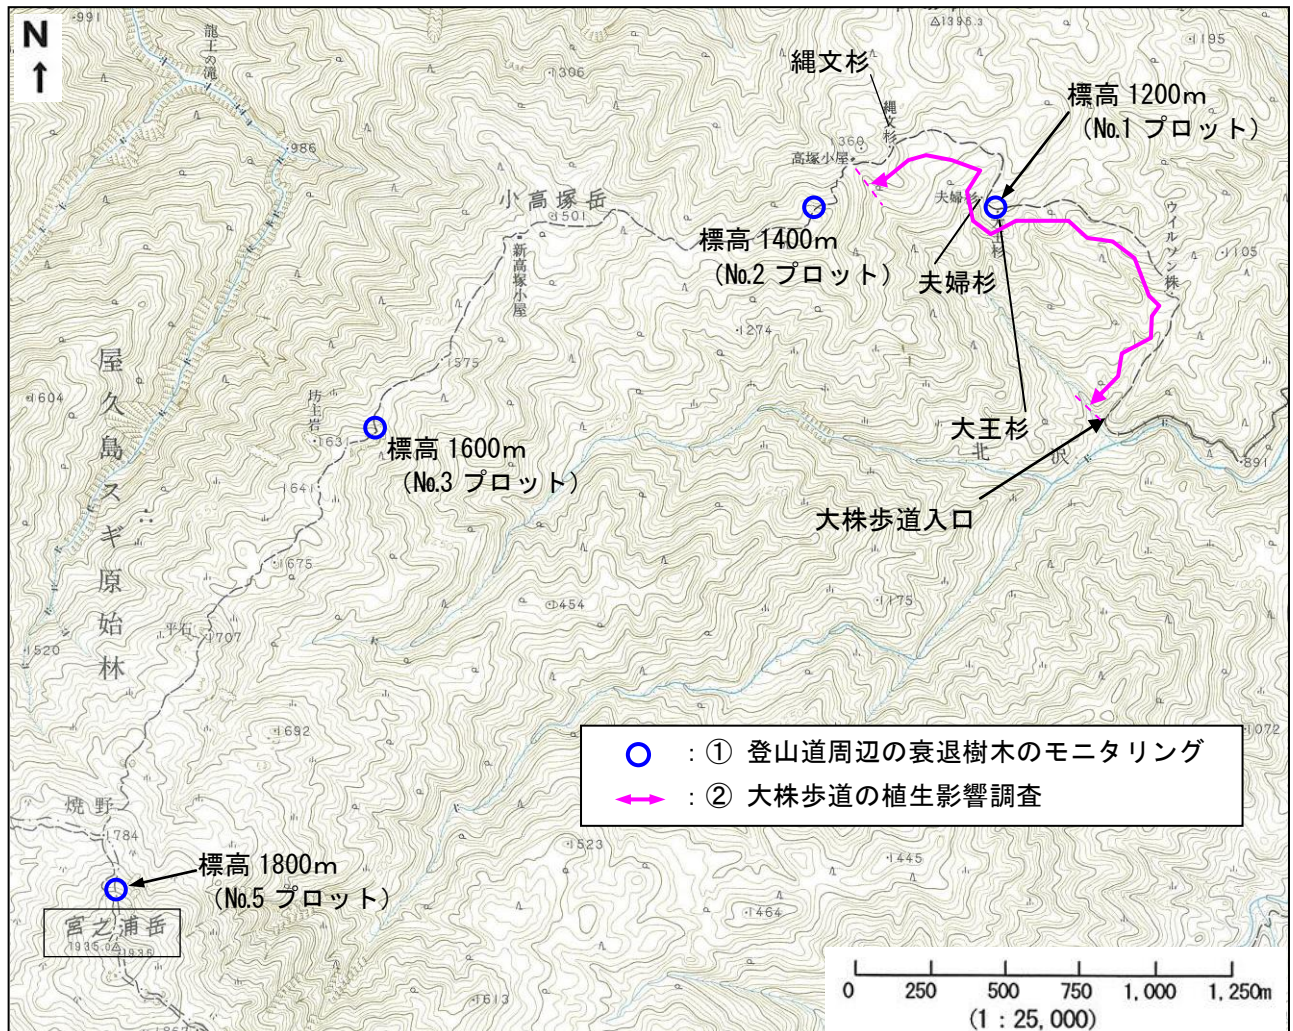
図-2 大株歩道等周辺の植生影響調査地点

①登山道周辺の衰退樹木のモニタリング調査は、前述(1)調査の定点プロット（標高1200m、1400m、1600m、1800m）における歩道（大株歩道）周辺の衰退樹木のモニタリングを実施した。調査結果は、前回（平成19年度）と比較し、著しい変動は見られなかった。

②大株歩道の植生影響調査は、大株歩道入口から縄文杉を経て高塚小屋までの大株歩道の荒廃状況と周辺樹木の状況を調査した。その結果、一部の歩道では、土砂流出が見受けられ、周辺樹木の根がむき出しになり、登山者の踏固めによる樹木への悪影響と樹木衰退が見られた。

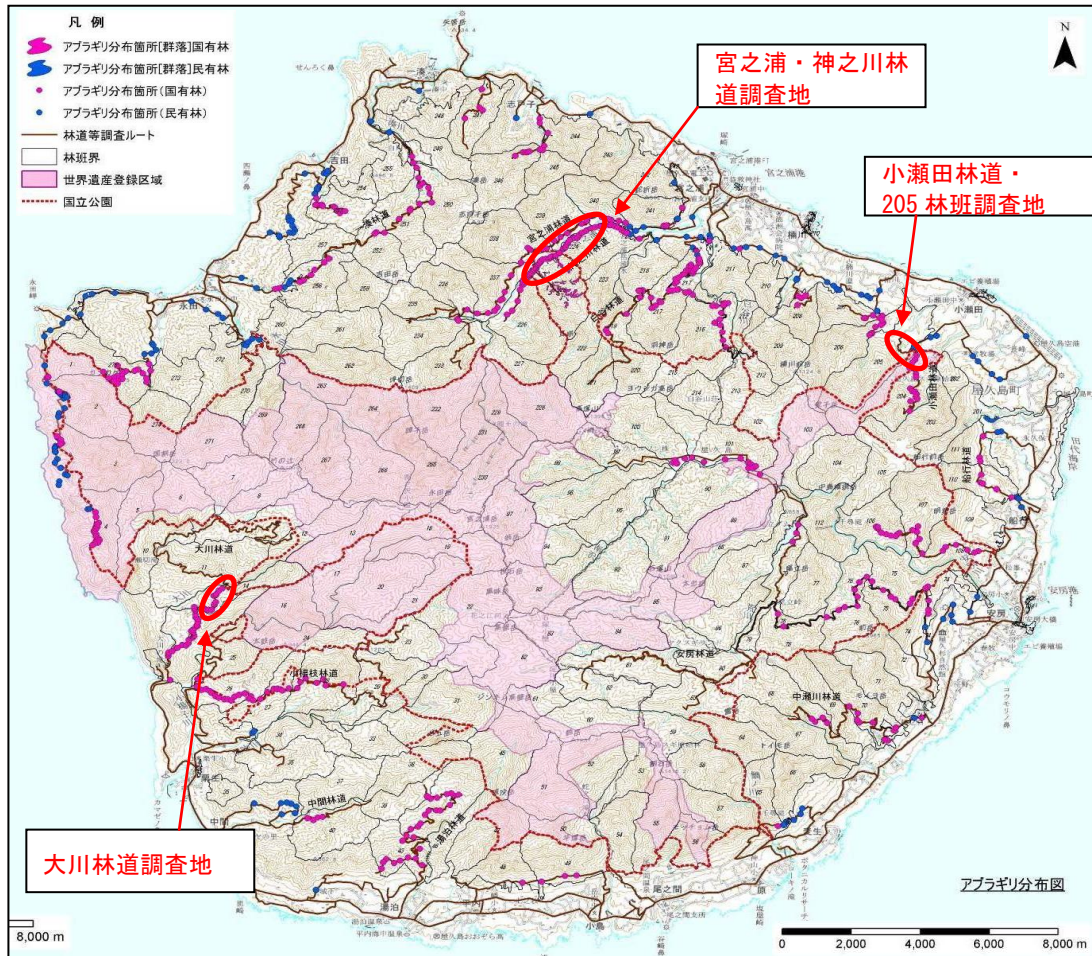
図-4 アブラギリの生育箇所と加害実態等の調査地点

調査結果より、アブラギリの在来種に対する加害実態として、屋久島在来種（固有種）の陽樹（先駆樹種）であるヤクシマオナガカエデ等との競合が見られた。アブラギリは、ヤクシカの忌避植物であり、一方ヤクシマオナガカエデは嗜好植物であった。また、アブラギリの生育箇所の拡大に、その実を食するカケス等鳥類やヤクシマアカネズミ、ヤクシマザル、外来種のタヌキの関与が明らかになった。

なお、アブラギリの伐採や環状剥皮等による手法別の駆除試験地を設定し、経過を観察中である。
