縄文杉に関するケーブリングの補強とアンカーの設置、及び東側大枝の腐朽診断について

1. 縄文杉の東側大枝のロープの補強及び縄文杉へのアンカーの設置

2. 縄文杉の腐朽診断

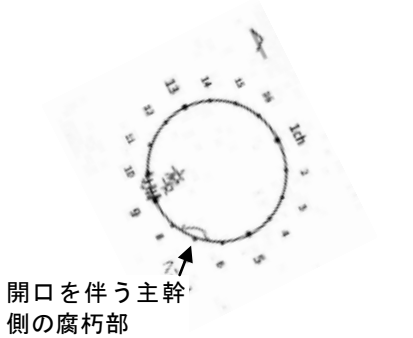
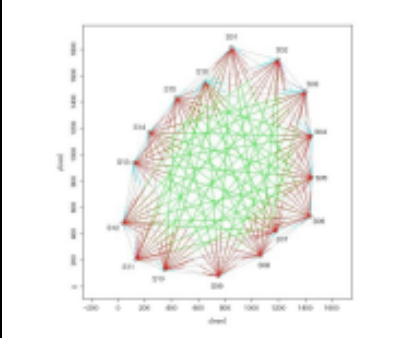
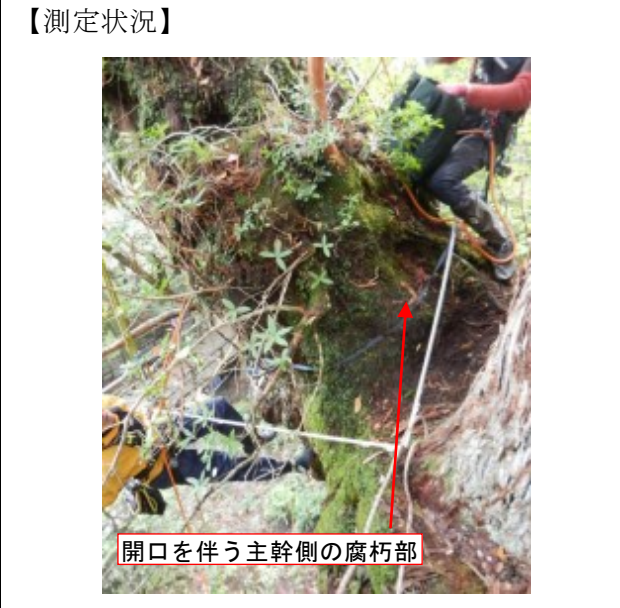
表-3 音響波計測診断機器ドクターウツズによる東側大枝の根元部の測定結果

場所	屋久島 縄文杉	測定日	平成 25 年 11 月 5 日
樹種	スギ	測定部	東側大枝根元（付け根）
測定周囲長	5.0m	側点数	16 点
発振周波数	15 KHZ	繰り返し	4 回
【センサー取り付け図】

推定腐朽率：76.6%（異常部断面積 140.10 cm ² / 全体断面積 182.86 cm ² ）

測定結果を測定に係った学識者・樹木医等全員で診断した結果、東側大枝の根本部分の推定腐朽率は76.6%と異常に高く、大枝の幹の外側（東側）にできた硬い木部（アテ部）でかろうじて大枝を支え生育していて、いつ折損してもおかしくない状態であると判断した。
