## 調査報告

### 1 シカ食害防止クリップの効果の検証

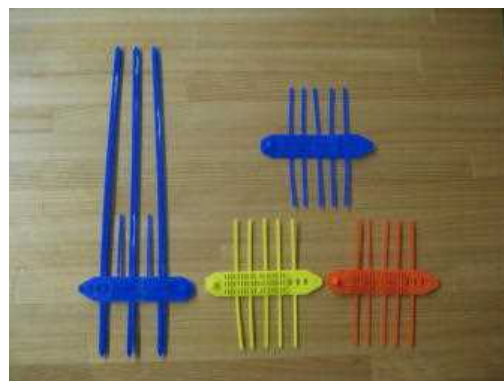
使用するシカ食害防止クリップ（以下、クリップという。）は、ドイツTS Holz 社製で商品名はTSプロテクションスリーブ。大きさは長短2種類あり、鳥害防止にも効果があるという長いものは長さ265mm、重さ10gで色は青のみ、短いものは長さ107mm、重さ4gで色は青、黄、オレンジと3種類有り、いずれもプラスチック製である（写真4）。製品は、株式会社コーレンスを通じて輸入購入し、価格は長いものが300円、短いものが180円であった。なお、TS Holz 社に直接照会してみると、1000個単位で購入すれば1個あたりの単価は長いものが29.5円、短いものが23.2円（送料等込み）になるとのことであった。（1ユーロ140円で換算。）

写真4 シカ食害防護クリップ  
（長：265mm、短：107mm）

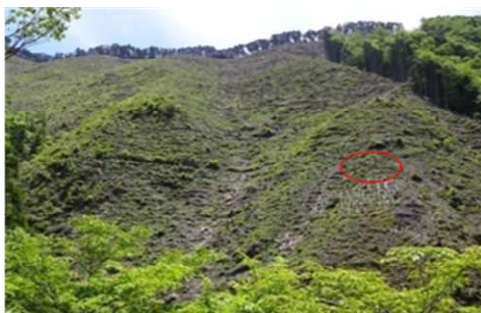
高知中部森林管理署杉ノ熊山国有林66林班へ2小班（高知県香美市物部町）の皆伐後、シカ防護ネットを施工した造林事業地の外側において、平成26年4月3日、20m×20m（0.04ha）に計120本のスギ（コンテナ苗60本、普通苗60本）を植栽。（現地は、足跡や糞等シカの痕跡が十分確認されている箇所。）

写真5 高知中部署杉ノ熊山に設定した試験地

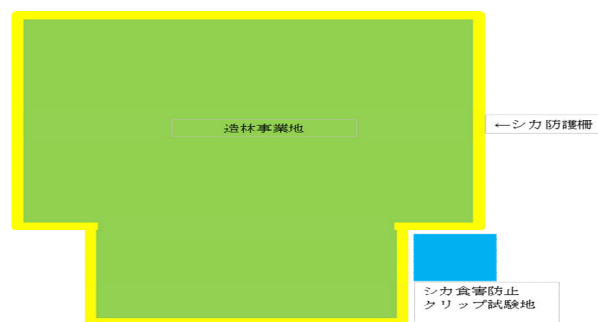
図4 シカ防護柵施工地の外側に設定

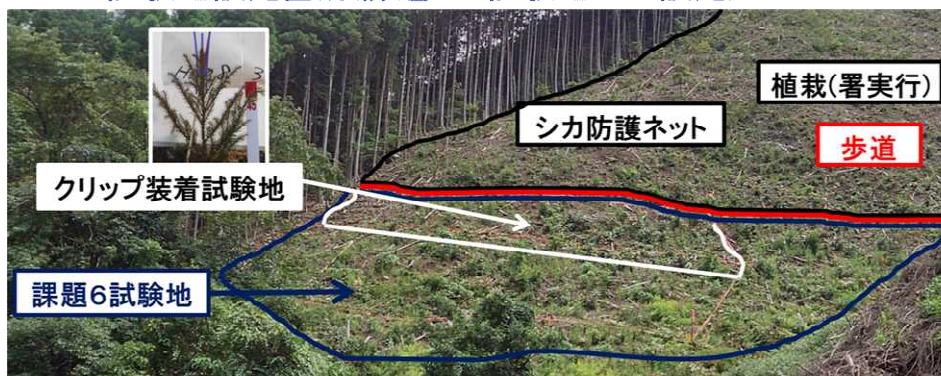
図8 新規試験地の設定状況

なお、長いクリップは、重量や先端部のすきまからの食害等を考慮し、切断により軽量化したものを使用した。(図8)

① ② ③  
本試験地では、  
クリップ長を  
①(265mm、10g)から  
②(165mm、6g)に  
変更して使用
