## 1.4 地すべりの現況

### 1.4.1 被災概要

荒砥沢地すべりは、平成20年6月14日に発生した岩手・宮城内陸地震による山地災害のうちで、最も大規模な地すべりである。その規模は斜面長約1300m、幅約900m、面積約98ha、すべり面の最大深度は100mを超える。不安定土砂発生量は約6,700万m<sup>3</sup>に達する。被災の概観を図1.4.1、図1.4.2に、被災概要を図1.4.3に示す。

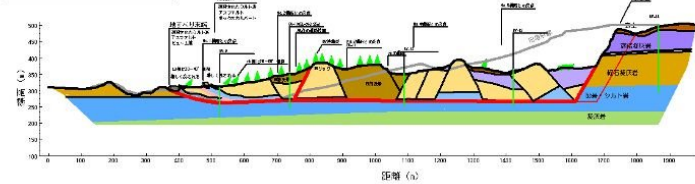
C測線 断面図

ダム湖へ流出した移動土塊

移動距離は最大で 300m に達し、末端部や右側壁部のブロック縁辺部では、溪床の埋積や移動土塊の激しい変形が発生している。また末端部の移動土砂の一部は荒砥沢ダムへ流入し、地すべり地内を通る市道荒砥沢線は、ほぼ原形をとどめることなく破壊、寸断されている。頭部では最大約 150m におよぶ滑落崖が形成され、さらに後背地には退行性亀裂が発生しており、市道馬場駒の湯線への被災拡大が危惧される。

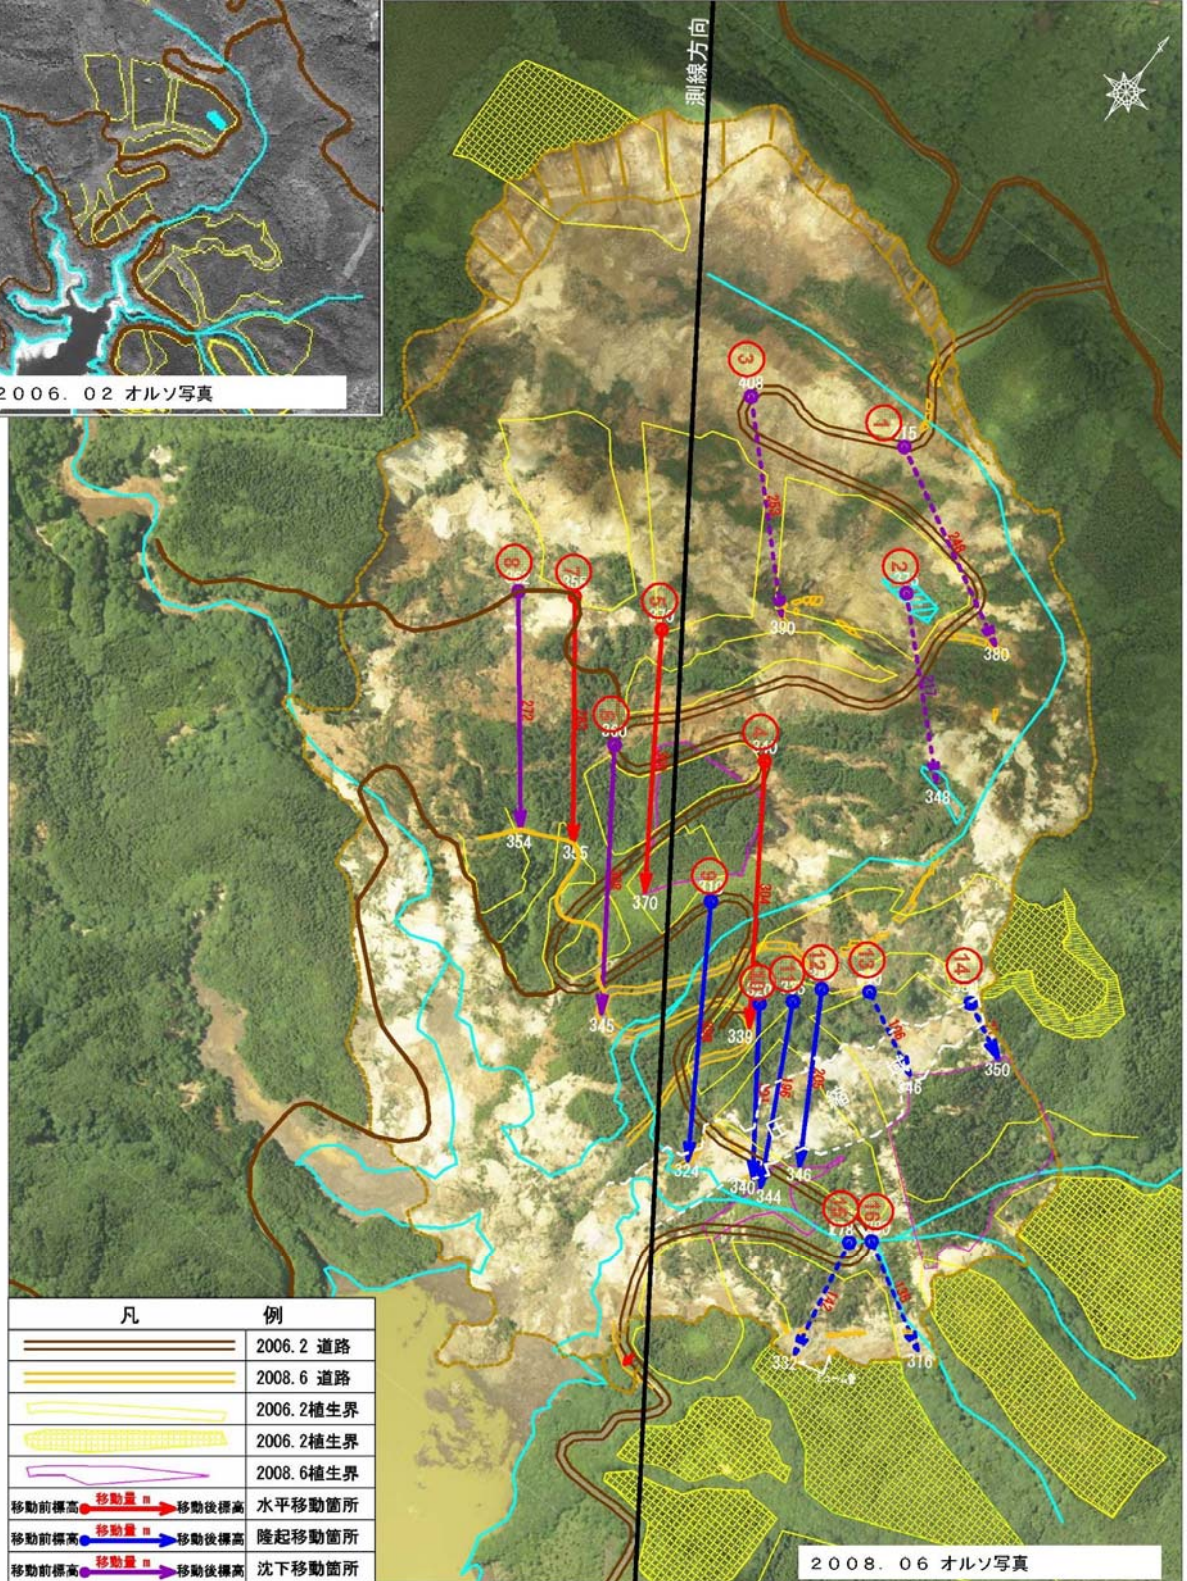
図 1. 4. 4 移動方向推定図

表 1.4.1 空中写真判読による移動方向，移動距離に示している移動方向は，北を $0^{\circ}$ とした時計回りの方向である。すなわち，東が $90^{\circ}$ ，南が $180^{\circ}$ ，西が $270^{\circ}$ となる。移動方向は概ね $110^{\circ}$ ～ $170^{\circ}$ の範囲内であり，図 1.4.5のローズダイアグラムに示すように， $140^{\circ}$ ～ $149^{\circ}$ が50%と最も多く，次いで $110^{\circ}$ ～ $119^{\circ}$ が25%である。移動方向推定図と比較すると，前者は地すべりの中腹部から末端部にかけての移動方向に概ね一致し，後者は地すべり頭部付近の移動方向に一致する。

以上より，荒砥沢地すべりの地震時の移動方向は，全体として東南東～南南東方向であり，頭部付近では東南東，中腹部以下末端部は南南東方向に移動したと考えられる。

表 1.4.1 空中写真判読による移動方向，移動距離，図 1.4.4 に示されるように移動量は水平方向，垂直方向ともに地すべり内の位置によって違いが見られ，以下に列挙するような一定の傾向が見られる。

- 地すべり頭部付近の水平移動距離は約 250m であり，20～35m の沈下が見られる。
- 中腹部の移動体の水平移動距離は約 300m であり，概ね水平移動かやや沈下傾向にあるが，最末端部は隆起している。
- 末端部①の水平移動距離は約 200m であり，6～20m 隆起している。
- 末端部②の水平移動距離は約 150m であり，30～50m 隆起している。

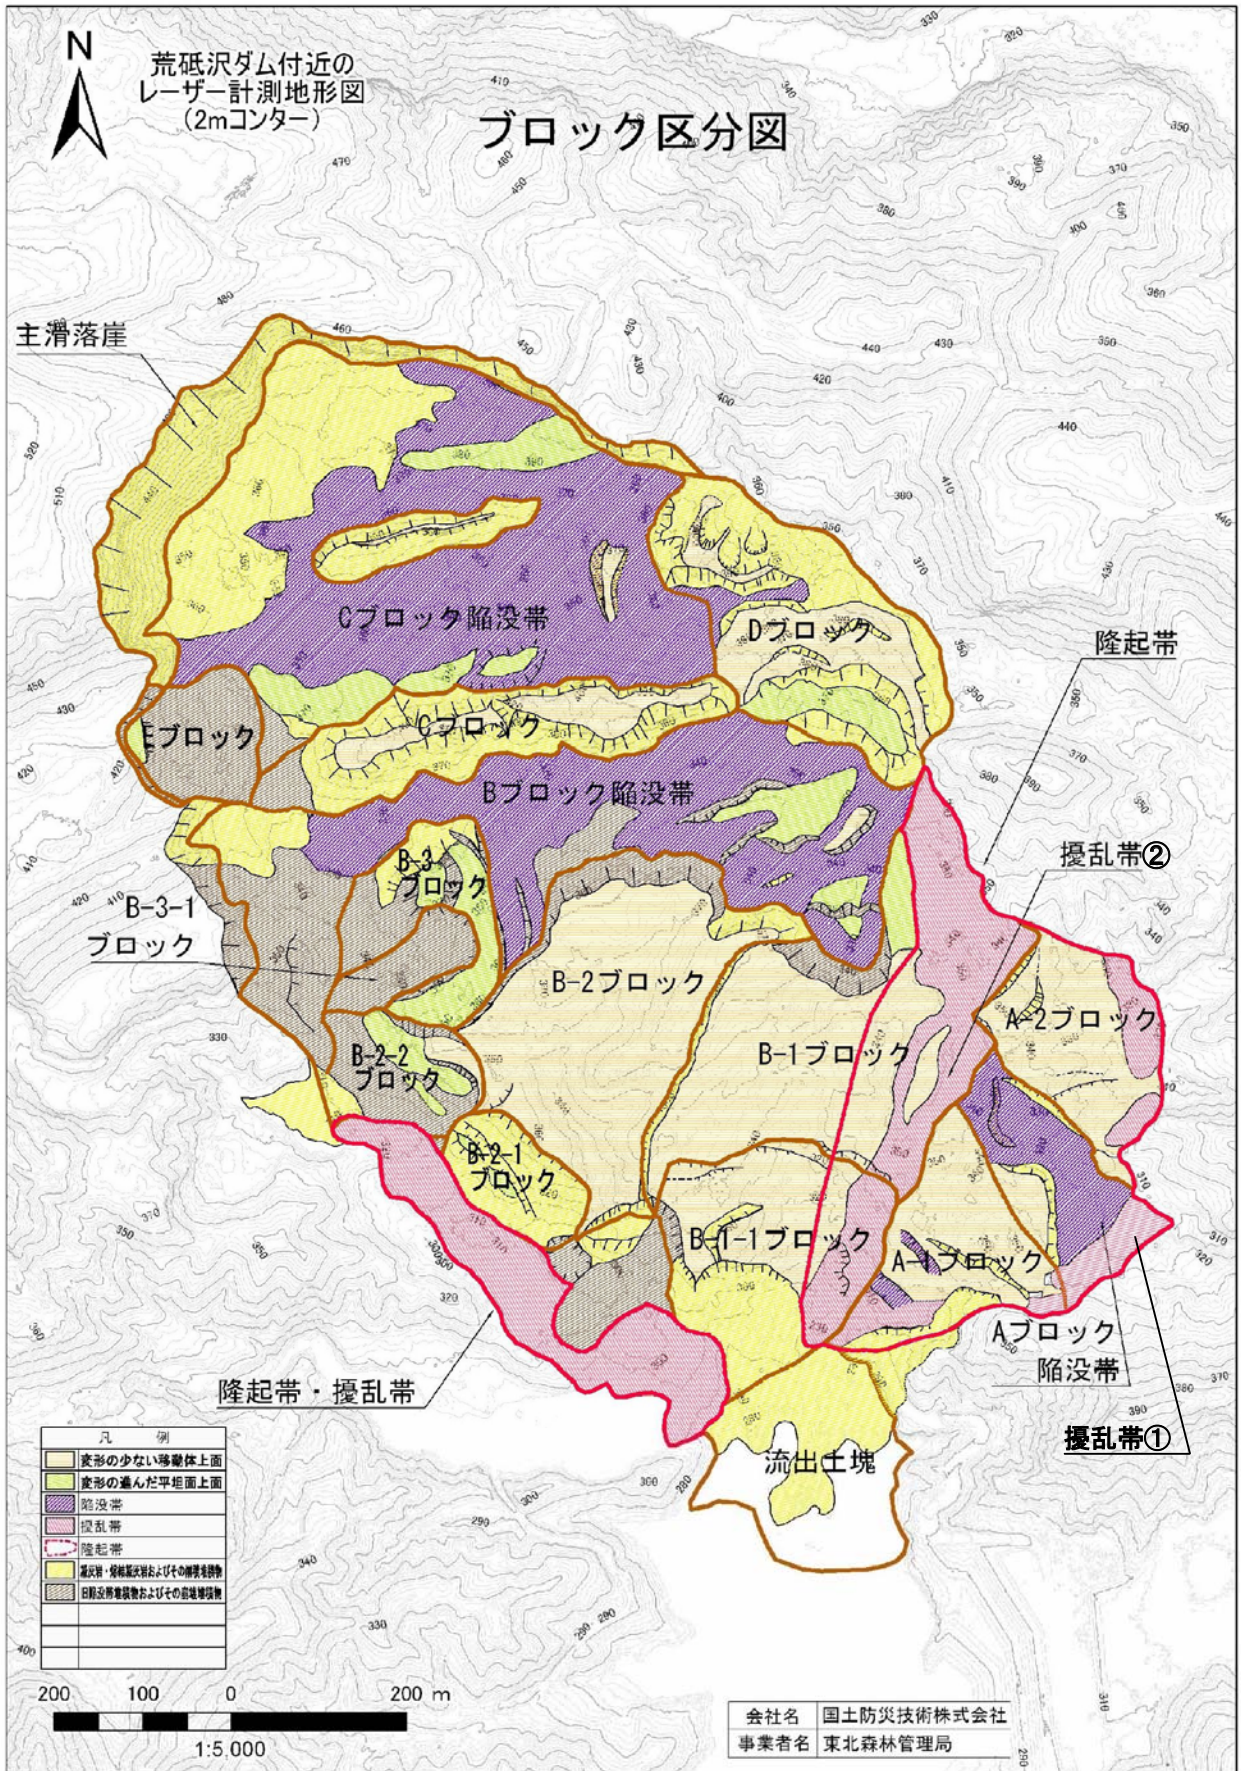
図 1. 5.1 地すべりブロック区分図

不動斜面への押し出し現象が明瞭な“擾乱帯②”で構成されるブロックで、北西－南東方向にのびる陥没帯によって南北に区切られる。陥没帯より南側を A-1 ブロック、北側を A-2 ブロックとする。両者とも後背地に林帯が残存しており、一部に明瞭な圧縮現象が見られる。さらに後背地では擾乱帯①に乗り上げられたような押し出しが見られる。先端部では土砂化著しい軽石凝灰岩や破碎した砂岩シルト岩が散在する。

第 2 リッジと A ブロックの間の区域を B ブロックとする。移動体と北東－南西方向に切る段差亀裂を境界として、その南東部を B-1 ブロック、北西部を B-2 ブロックとする。B-1 ブロックはその東端部が擾乱帯①に相当し、A ブロックへ乗り上げるような押し出しが顕著である。B-1 ブロックには、東西方向の段差亀裂が明瞭に発達しており、これはダム湖へ向かって解放するために形成された小ブロックの頭部と想定される。この小ブロックを B-1-1 ブロック（末端ブロック）とする。

B-2 ブロックも同様に、解放されている南西側へ向かって個別に活動する可能性の高い B-2-1 ブロックと B-2-2 ブロックに細分される。また B-2 ブロックの北西縁部では南北方向で西落ちの段差亀裂が発達しており、これは西方向へ活動する B-3 ブロックの頭部と考えられる。B-3 ブロック内には泥流化著しい B-3-1 ブロックが存在する。なお B ブロックの後背地には陥没帯が形成されており、B ブロック陥没帯と呼称する。

右側壁の旧地すべり陥没帯堆積物分布域で発生している。荒砥沢地すべりの活動により解放された東側へ向かって活動している。
