2.3 風化・侵食状況

2.3.1 調査の概要

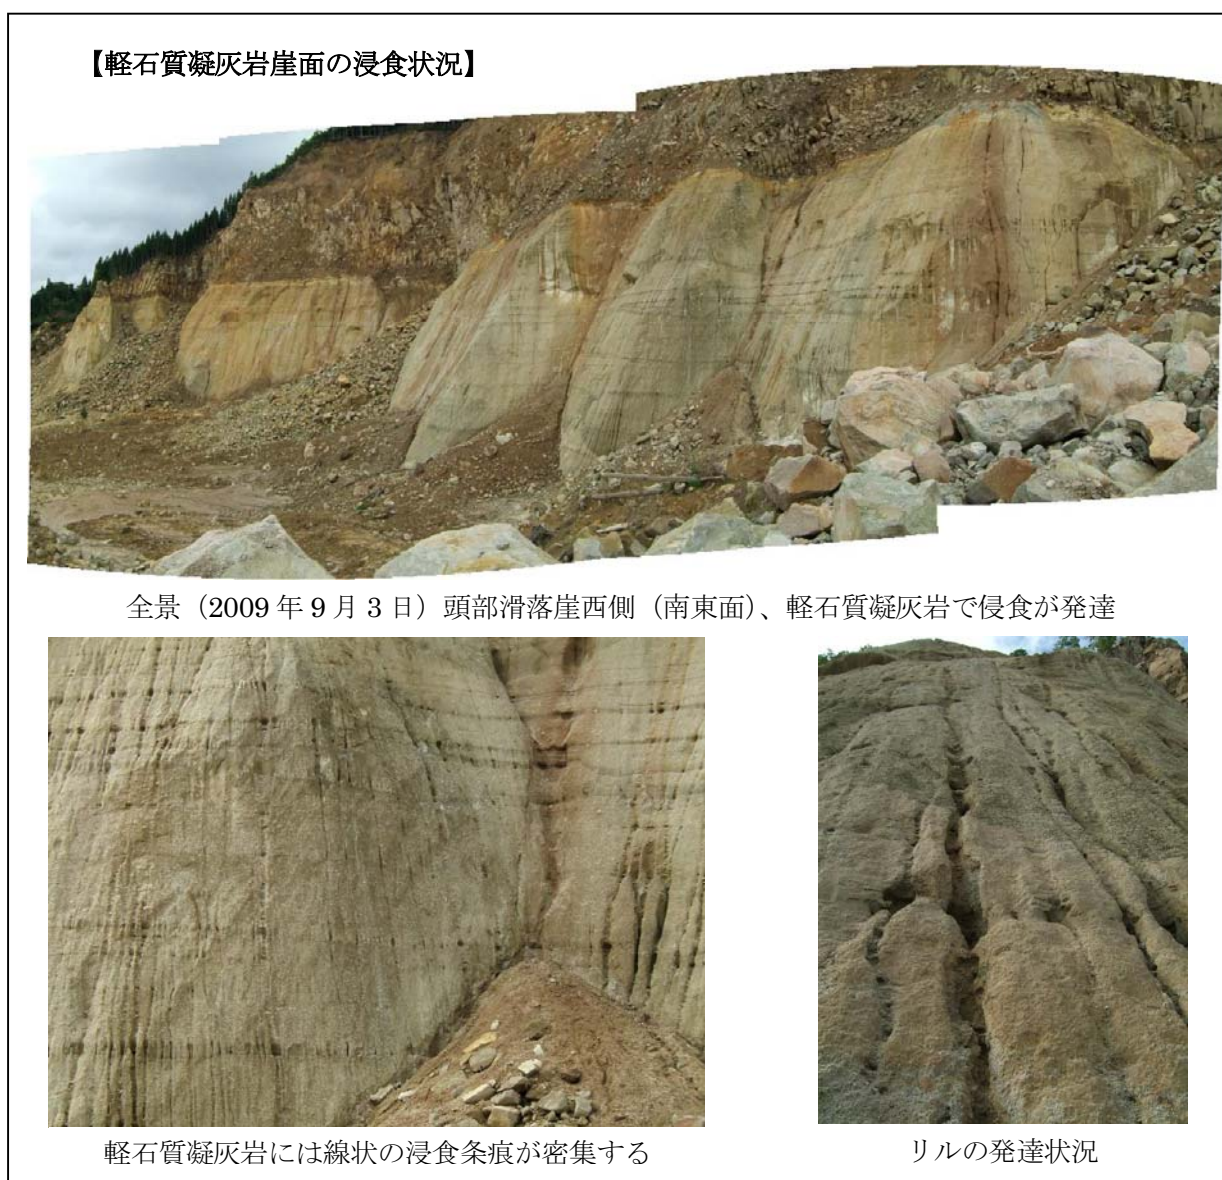
図 2.3.6 軽石質凝灰岩風化侵食状況（1）

- ・ 軽石質凝灰岩崖面は、脆く、最も、風化・侵食の影響を受けやすい岩盤で、土砂生産の主たる発生源となっている。
- ・ リルの発達は概ね1～3mピッチで、なかでもリッジでは0.3mピッチと高密度なリルの発達が確認される。軽石凝灰岩の風化侵食に伴う堆積物である崖錐部では、かなり深いリルが発達する。
- ・ リルの発生密度の高い箇所では、土壤硬度が25程度と大きく、岩盤の風化深度がリルも5～10cmと浅い傾向にあり、面的な侵食に近い状況となる。一方、密度の低い箇所では土壤硬度10～25程度の場合が多く、風化の進行した露頭面となり、リルも10～30cmと深い傾向にある。
- ・ 傾斜は、概ね40°～70°の岩盤崖面で浸食が発達する。これ以上に直立する崖面では浸食が極端に少なくなる。概ね70～80°が浸食の影響を受けるか否かの境界となっているものと考えられる。

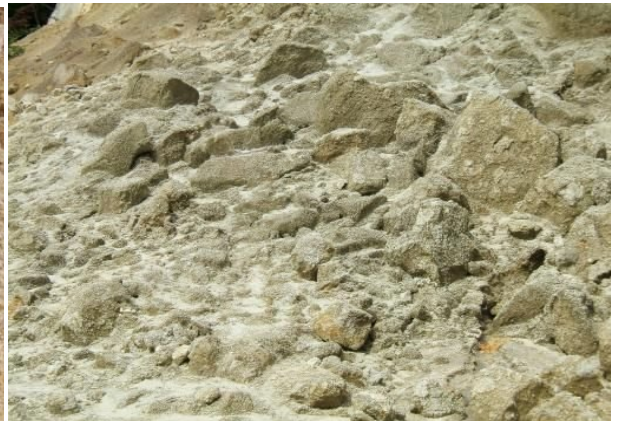
図 2.3.10 軽石質凝灰岩風化侵食状況 (5)

二次堆積した、軽石質凝灰岩塊は風化の進行が著しく、とろけるように脆く崩れている。岩塊同士の間隙は風化流出・堆積した土砂により埋塞されている。

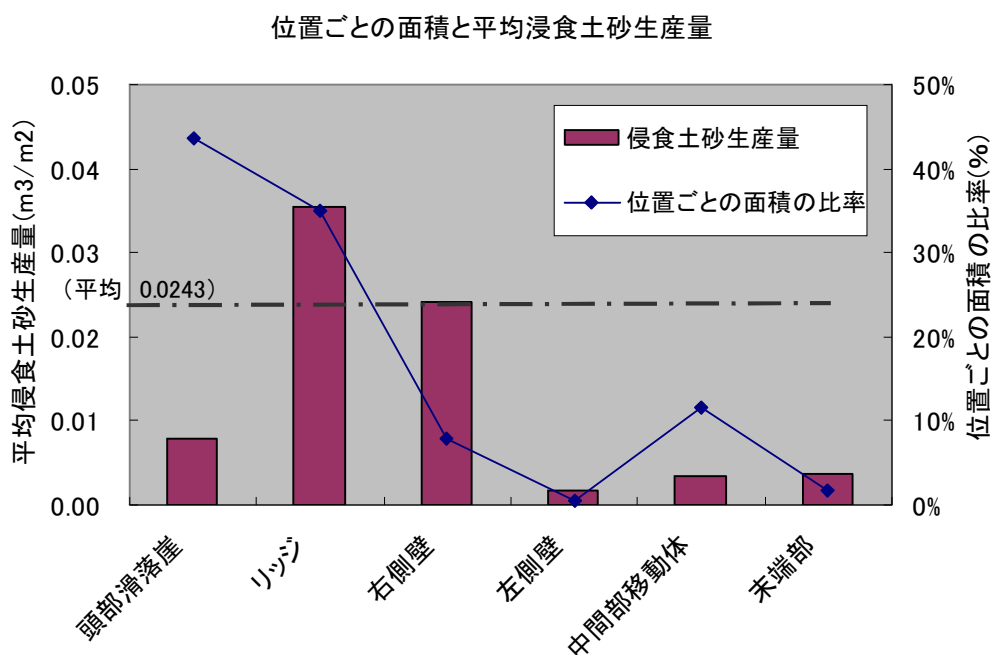
図 2.3.16 位置ごとの侵食土砂生産量

- ① 侵食による土砂生産はリッジでもっとも顕著で、崖面からの全生産量の6割に達する。
- ② 位置ごとの平均侵食土砂生産量はリッジ $0.0354\text{m}^3/\text{m}^2$ 、右側壁 $0.0242\text{m}^3/\text{m}^2$ と顕著となり、風化侵食の影響を受けやすい条件下にあると判断される。
- ③ 地質ごとの平均侵食土砂生産は崖錐部で著しく、軽石凝灰岩崖錐部 $0.0419\text{m}^3/\text{m}^2$ となっている。
- ④ 岩盤露頭部分では、軽石凝灰岩で $0.0111\text{m}^3/\text{m}^2$ と多いが、溶結凝灰岩とシルト岩ではやや少ない。
- ⑤ 角度ごとの平均侵食土砂生産量は斜面傾斜角にほぼ反比例し、緩いほど多く、急なほど少ない。特に $40\sim 60^\circ$ 付近で多量に発生している。
- ⑥ 軽石凝灰岩がほぼ直立している第2リッジ北面や頭部滑落崖東側などでは侵食があまりみられない。
- ⑦ 頭部滑落崖やリッジで生産された土砂は、徐々に窪地を埋塞しつつあるが、地表に連続した流出経路がないため、下流域への土砂流出は少ないものと考えられる。
