3. 冠頭部拡大崩壊の検討

3.1 冠頭部拡大崩壊の機構検討

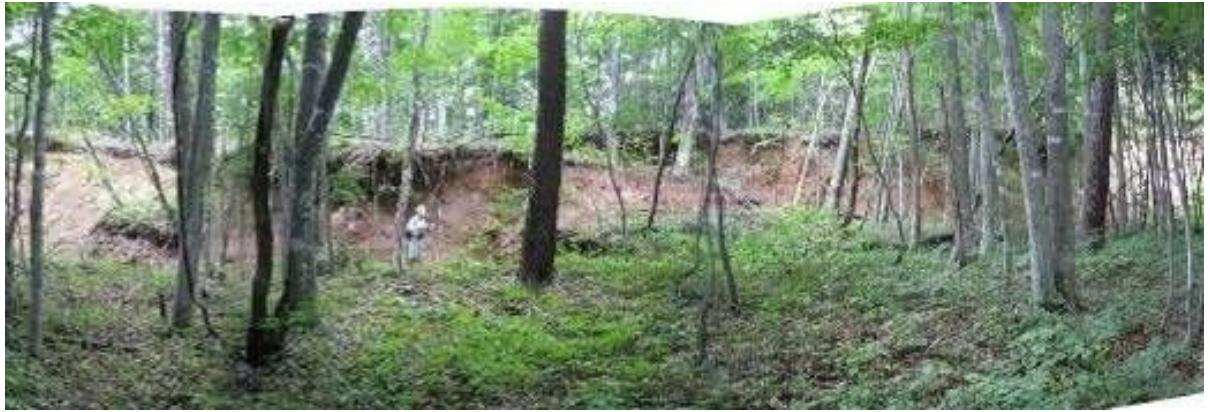
図 3.2.3 滑落崖の現在の状況 (H.21.9)

拡大亀裂の現在（H.21.9）の状況を図 3.2.3示す。拡大崩壊の頭部は、図 3.2.1の変化量からもわかるように、ほぼ均一な沈下を示しており、顕著な傾動は認められない。
