### ③ 三迫川上流域(ドソウ沢・裏沢・柳沢) 荒廃現況図

三迫川上流域地区

三迫川上流域現況図および写真位置図

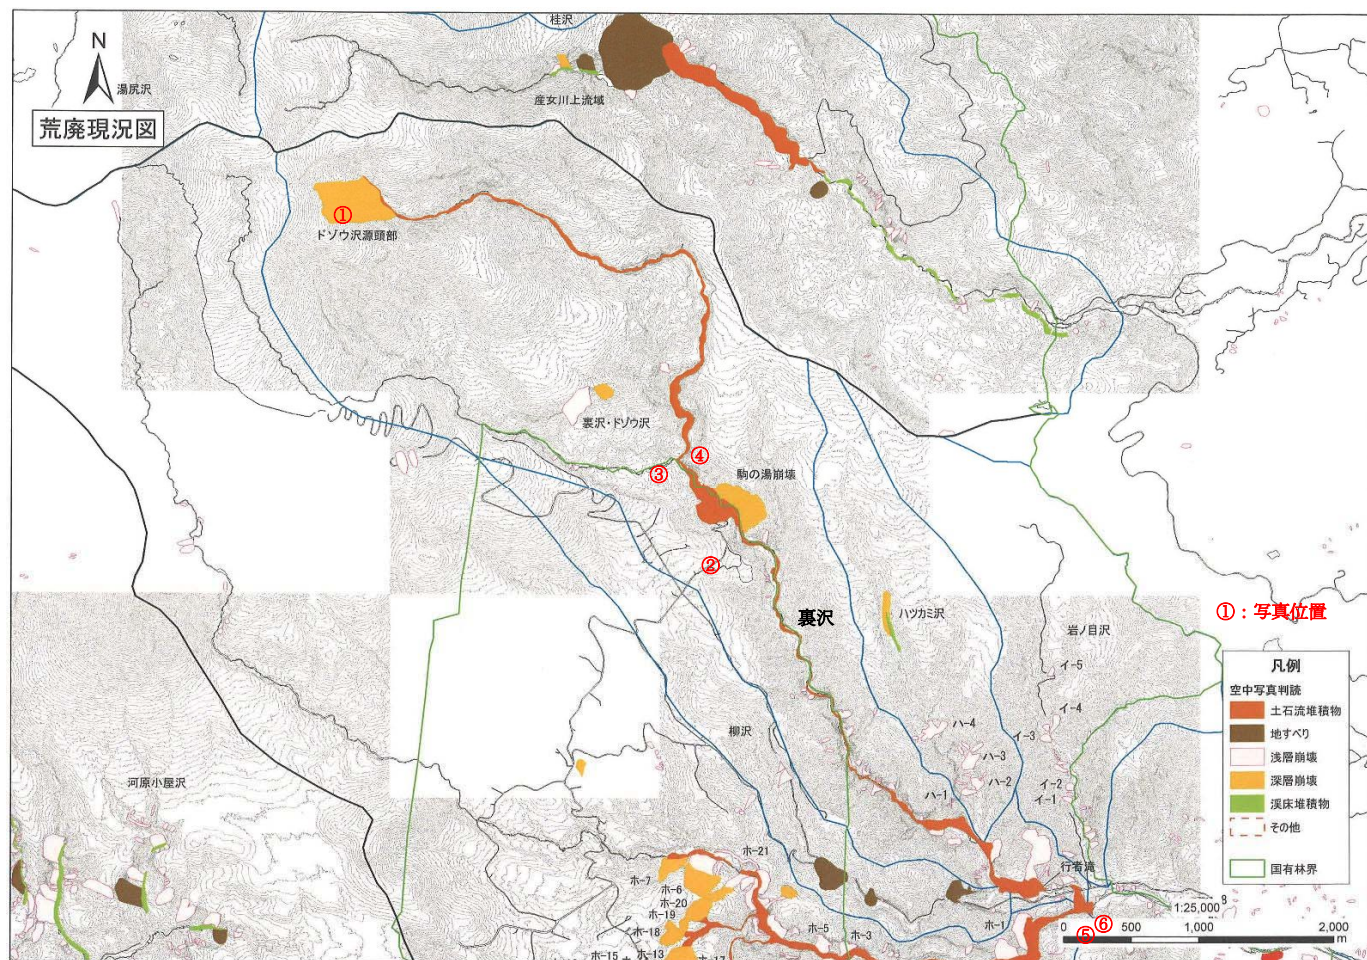
山腹崩壊土砂量:  
約88万m<sup>3</sup>

| 崩壊残存土砂量 | 33万m <sup>3</sup> |
| 溪床堆積土砂量 | 89万m <sup>3</sup> |
| 不安定土砂量 | 122万m <sup>3</sup> |
