# 岩手・宮城内陸地震に係る山地災害対策検討会 報告書

平成20年12月

東 北 森 林 管 理 局

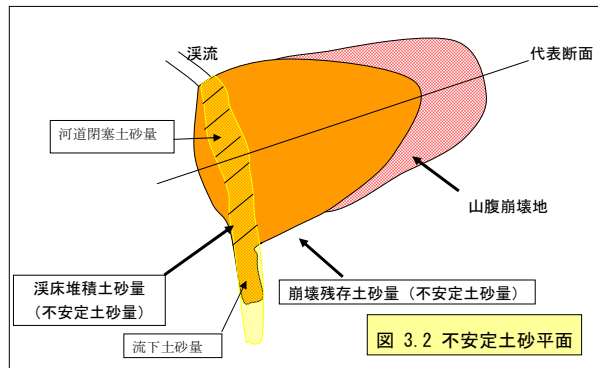
図 3.2 不安定土砂平面

渓床不安定土砂量は、崩壊土砂が河道を閉塞した土砂量と下流へ流下した土砂量の合計とし、空中レーザ測量結果から渓床幅と堆積長を把握し、2 万 5 千分の 1 地形図を利用して堆積前の河床高を推定して堆積深を推定して、渓床不安定土砂量を算出した。
