## 2. 荒砥沢ダムへの土砂流出状況と対策の必要性について

2.1 荒砥沢ダムへの土砂流出の特徴と対策の考え方

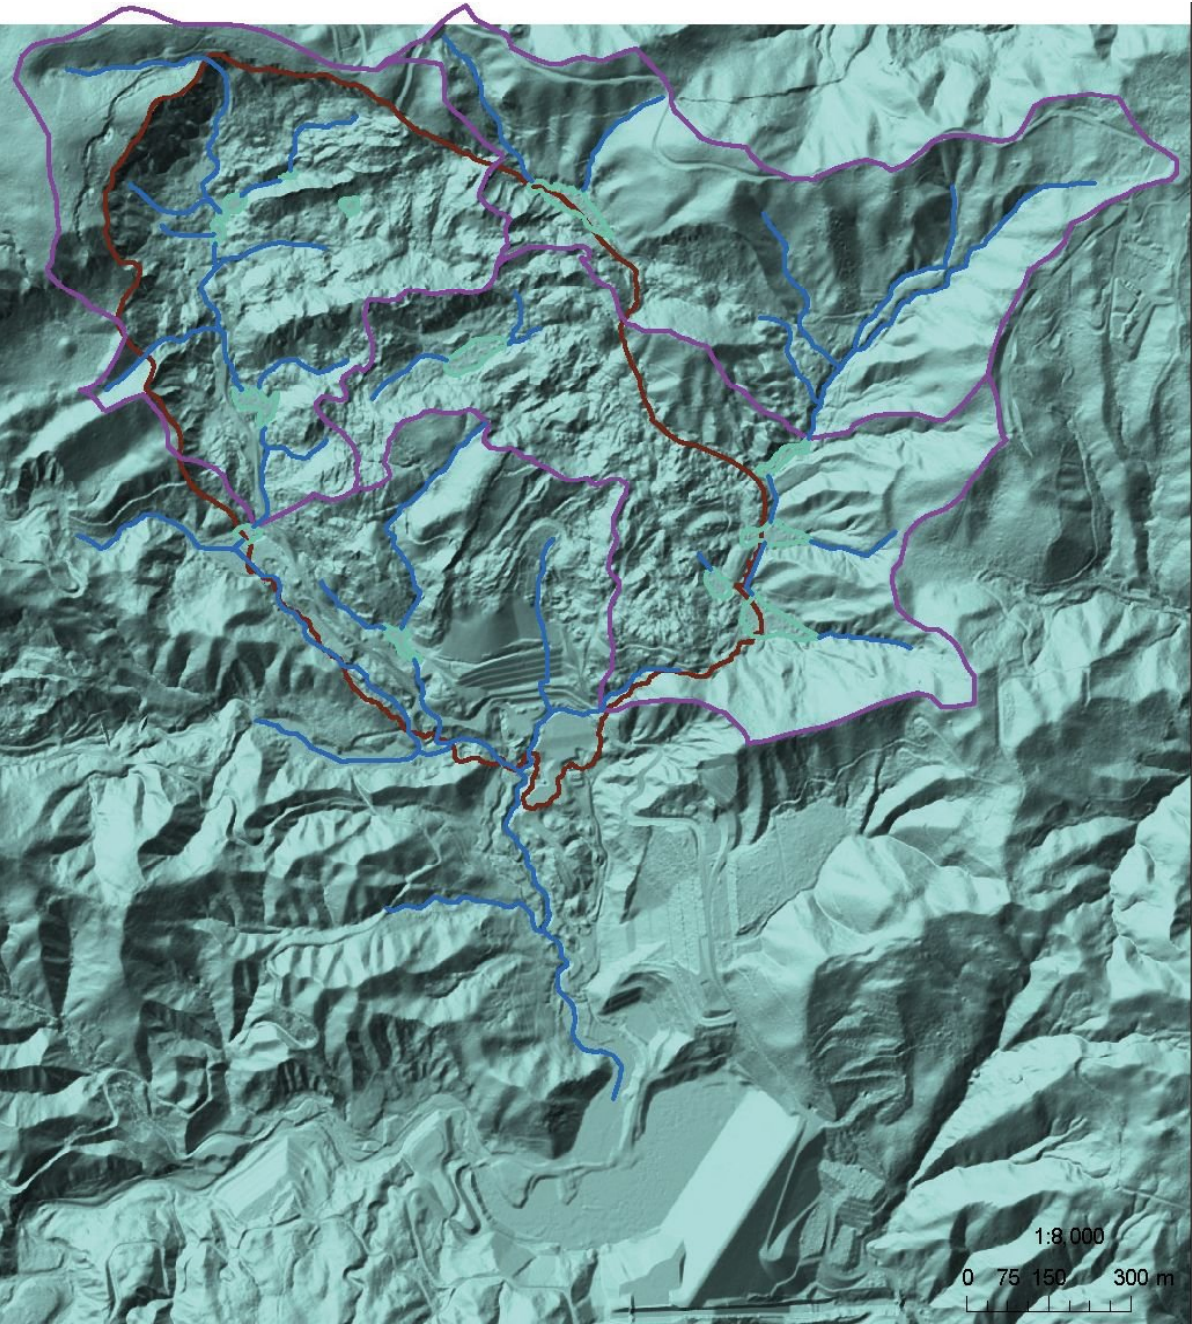
図 2.1.2 地形解析による水系図と流域界（陰影図）

- ・流域①：右岸流路沿いからの土砂流出の危険性が高い。浸食土砂量の現地調査結果からも、当流域内での土砂生産量が最も多いことが確認されている。下流域およびダムへの土砂流出を防ぐため、今後、なんらかの検討を要する。
- ・流域②③：流域内および流末の標高差を考慮すると、出口がなく完全に閉塞した窪地状となっている。また、既に仮排水路や集水井による湛水池からの排水が効果を上げており、土砂流出の恐れは少ない。
- ・流域④：地すべり末端部に相当し、ダムへ向かって解放された流域となるため、最も土砂流出の恐れが高い。ただし、すでに杭打工、山腹工のほか、流路工・谷止工についても着手されており、地すべり末端部の固定および土砂流出対策が進められている。

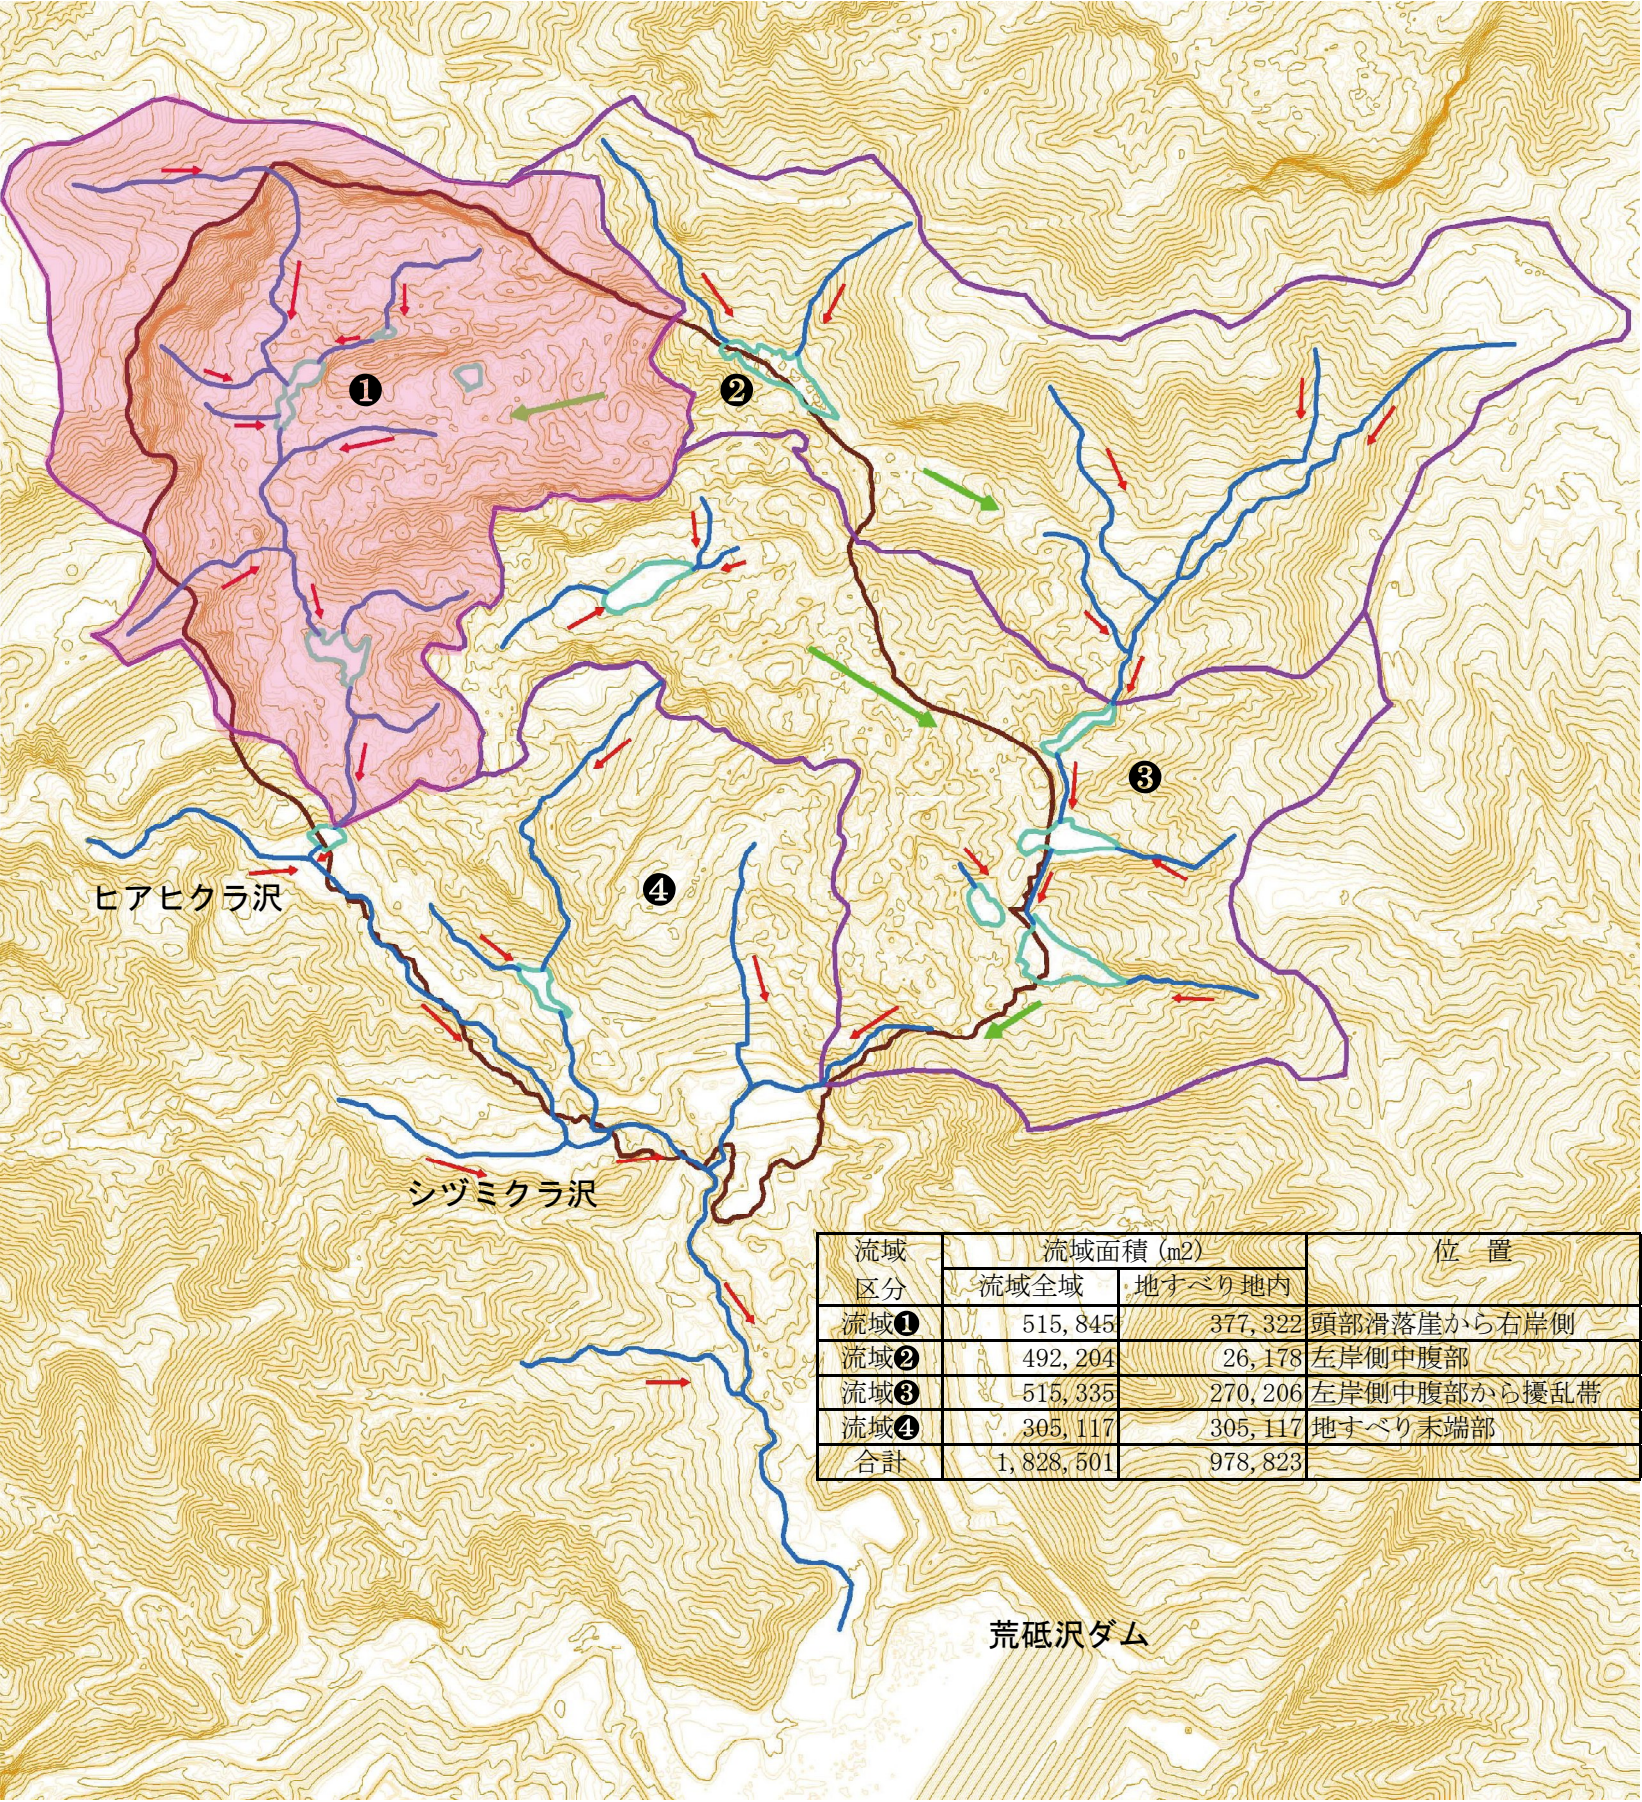
図 2.1.3 荒砥沢地すべりに関わる水系図と流域界

荒砥沢地すべりにかかる流域は概ね次の４流域に区分される。流域①：頭部滑落崖から右岸側、流域②：左岸側中腹部、流域③：左岸側中腹部から擾乱帯、流域④：末端部。流域面積は全域で 1, 828, 501m2（約 183ha）となり、地すべりブロック 978, 823m2（約 98ha）の約 2 倍に相当する。

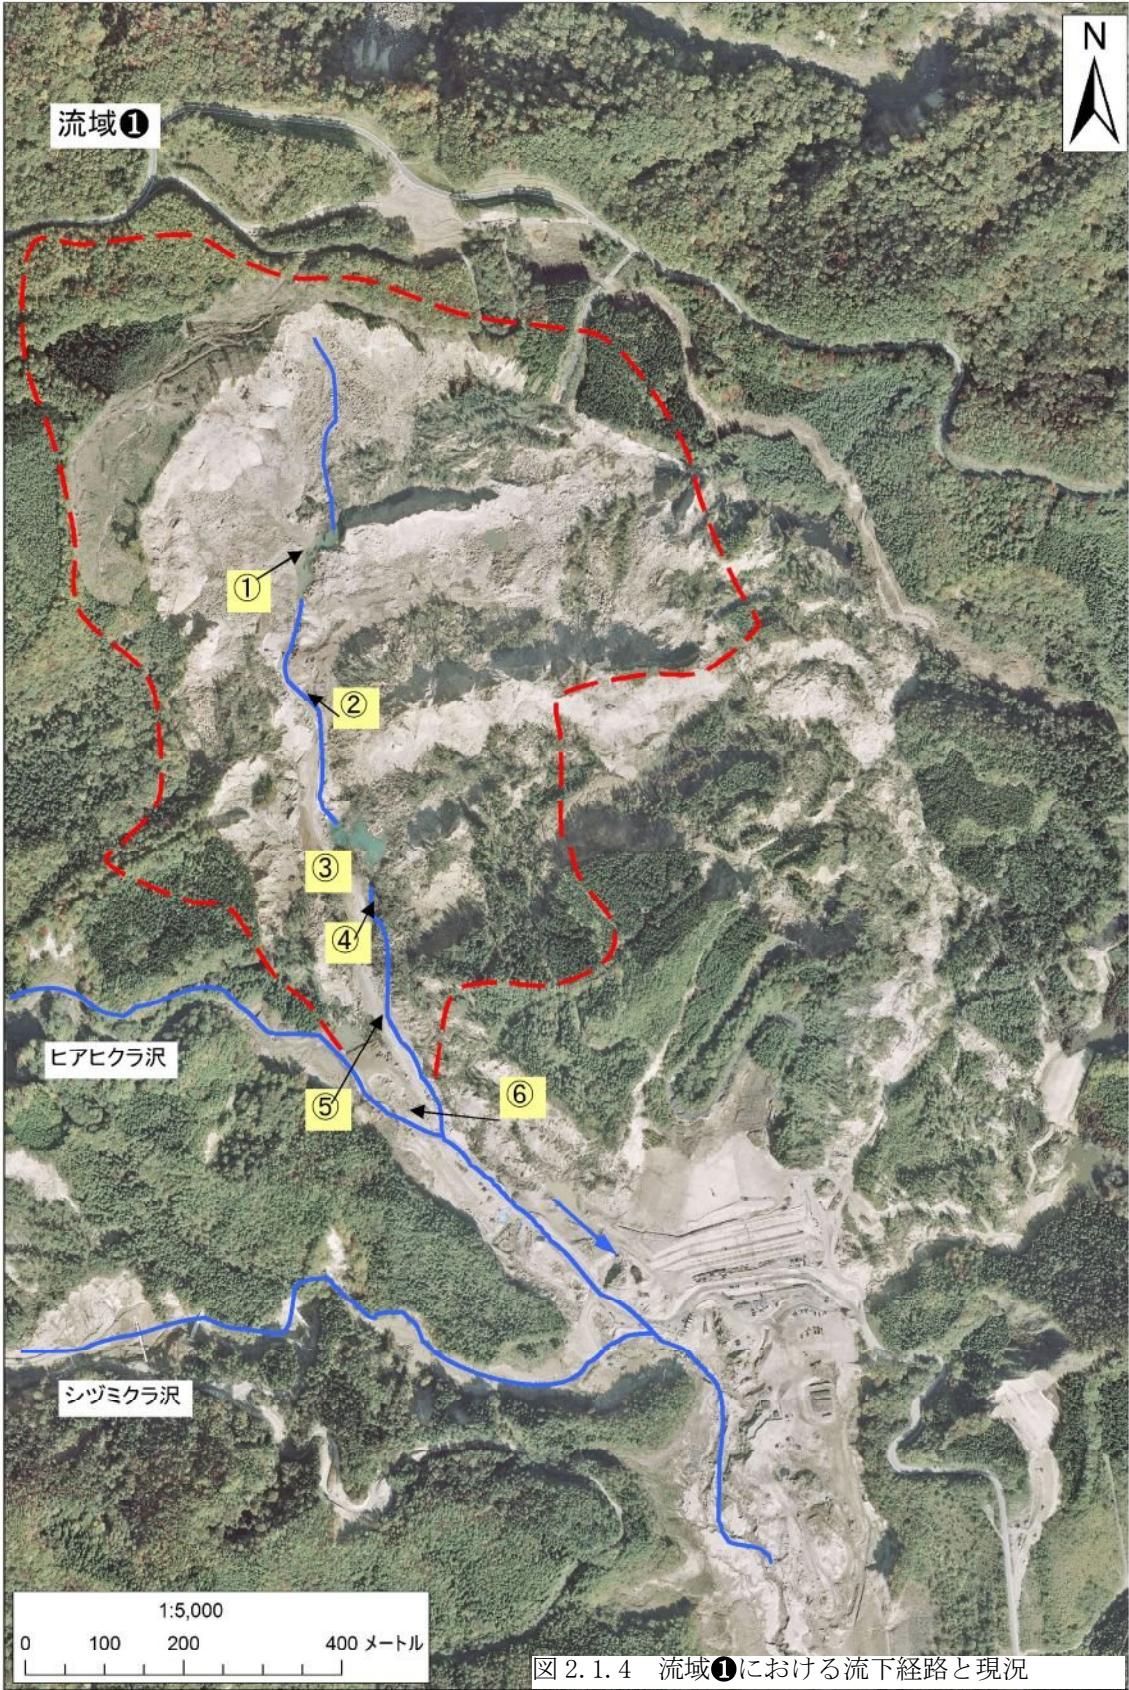
- 1) 流域①では冠頭部滑落崖からの湧水に始まり、右岸側の側壁部に沿って流下し、ヒアヒクラ沢と合流した後、荒砥沢へと流入する。
- 2) 第1リッジ付近と第3陥没帯付近に窪地が存在し、湛水池が形成されている。
- 2) 湛水池の出口から下流は巨礫と移動土塊が堆積し天然のダム状の地形を呈している。  
(現在は仮排水路実施中)
- 3) ヒアヒクラ沢合流点から下流は、勾配6%程度のほぼ均一な流路となる。
