1.2 主な地形・地質の変化

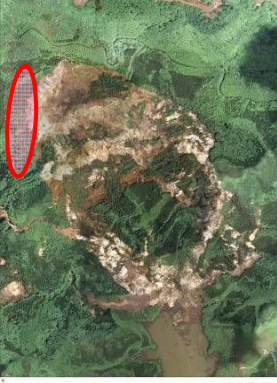
| 地形区分 | 変化 | | | 地形変化の原因 | 将来予測 |
|---|---|---|---|---|---|
| 冠頭部 | <p>08/6/15のLP図では冠頭部の背後亀裂は認められない。</p> <p>2008/06/15 計測 ※図中の赤部分は次測部分 ※黒の点は観測点を示す。</p> <p>レーザプロファイラ('08/06/15計測)</p> | <p>08/7/19のLP図では冠頭部中央~左側壁にかけて明瞭な段差が認められる。踏査では、1~数m(最大10m)程度の段差亀裂や陥没帯が認められた。さらに背後にも開口クラックが連続しているのが確認された。</p> <p>拡大亀裂('08/07/24撮影)</p> | <p>09/8月末~9月頭に実施した踏査では、段差亀裂の落差が最大15m程度まで拡大している。さらに背後の開口クラックは、大きな変化は認められない。</p> <p>拡大亀裂('09/09/01撮影)</p> | <p>最大落差150mの滑落崖が形成されたことによる、前面土圧の解放や余震によると考えられる。</p> <p>2008/07/19 計測 ※図中の赤部分は次測部分 ※黒の点は観測点を示す。</p> <p>レーザプロファイラ('08/07/19計測)</p> | <p>段差は大きくなっており、滑落が懸念される。</p> <p>青色部分... 標高低下 赤色部分... 標高上昇</p> <p>レーザプロファイラによる、'08/06/15~'08/07/19の地形変化</p> |

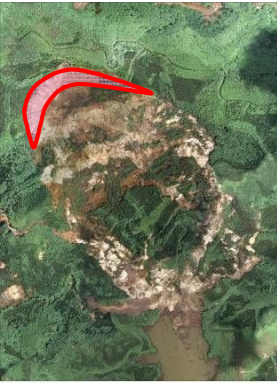
| 地形区分 | 変化 | | | 地形変化の原因 | 将来予測 |
|---|---|---|---|---|---|
| 滑落崖 | <p>滑落崖をなす溶結凝灰岩および軽石凝灰岩の節理面構造は90°に近く、滑落崖も当初は直角に近い角度であったと考えられる。滑落崖上部の溶結凝灰岩は柱状節理が発達しており、オーバーハング箇所が認められる。</p> | <p>滑落崖上部の溶結凝灰岩と下部の軽石凝灰岩の層界付近から湧水が認められる。湧水箇所において土砂生産が活発で、落石が頻繁に発生するとともに、崖錐が発達する。落石により斜面が後退している箇所もあるが、新たなオーバーハングが認められる。</p> | <p>湧水があった斜面においては、崖錐の頂部が溶結凝灰岩と軽石凝灰岩の層界付近にまで上伸している。斜面が後退している箇所においては、新たなオーバーハングが認められる。軽石凝灰岩にはリルが発達する。</p> | <p>溶結凝灰岩は柱状節理が発達し、クラックが入りやすい。軽石凝灰岩は流水等に対する抵抗力が弱く、リルが発達する。湧水箇所において顕著な土砂生産が認められることから、湧水や水の凍結・融解による物理的風化が進行していると考えられる。</p> <p>柱状節理が発達('08/09/02撮影)</p> | <p>溶結凝灰岩は、柱状節理に規制されたクラックに入り込んだ間隙水の凍結融解等により、物理的風化が進行し、頻繁に小規模な崩壊や落石が発生する。斜面が後退すると、柱状節理に規制された新たなオーバーハング面ができ、さらに斜面の後退が続く。軽石凝灰岩においてはリルが下刻、増幅し緩慢に侵食が続く。</p> |

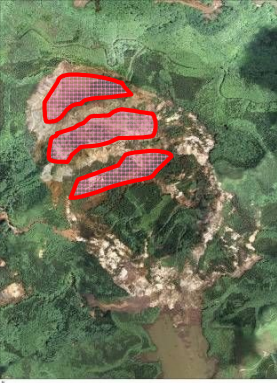
| 地形区分 | 変化 | | | 地形変化の原因 | 将来予測 |
|--|---|--|---|--|--|
| <p>陥没帯</p> | <p>主に弱溶結凝灰岩や軽石凝灰岩の岩塊が堆積し、倒木も多く含まれる。地すべり発生直後には湛水池の形成は認められない。</p> <p>第一陥没帯('08/06/27撮影)</p> | | <p>第一陥没帯('09/09/01撮影)</p> | <p>背後に急崖をなす滑落崖やリッジがあり、常に土砂が供給される場にある。陥没帯内には雨水や流水の侵食に対する抵抗力が弱い軽石凝灰岩起源の岩塊も多い。</p> | <p>滑落崖やリッジの直下は、小規模な崩壊や落石が頻繁に発生するため、土砂は供給され続け、崖錐はさらに上伸び、拡大する。陥没帯においては、岩塊の間隙はさらに埋積が進み、平坦化が進む。</p> |

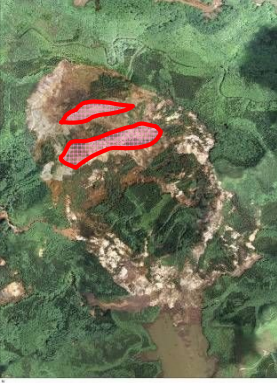
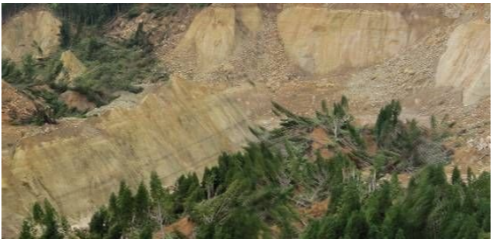
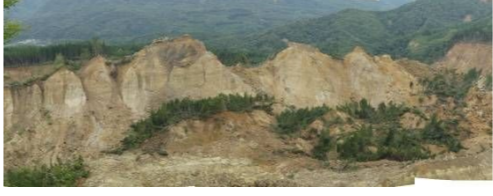
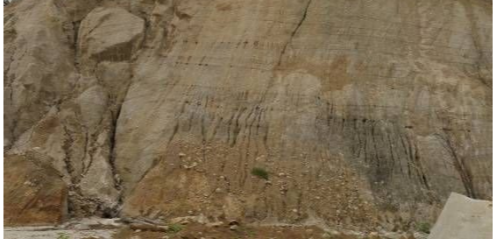
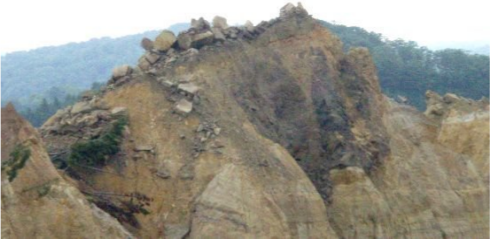
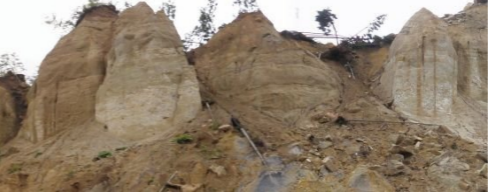
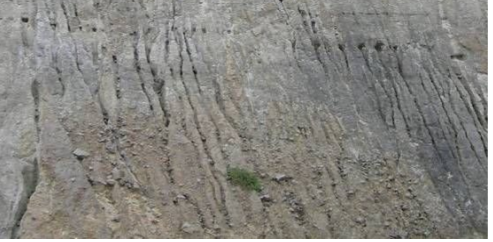
| 地形区分 | 変化 | | | 地形変化の原因 | 将来予測 |
|--|---|--|---|--|--|
| <p>リッジ</p> | <p>リッジはほとんどが軽石凝灰岩からなり、上にわずかに溶結凝灰岩が載る。地震直後はエッジが切り立っており、尖塔状の頂部をなす。リッジをなす軽石凝灰岩には鉛直に近い角度の節理が発達し、縦のクラックが入る。</p> <p>第一リッジ('08/06/27撮影)</p> <p>第二リッジ上流壁('08/06/22撮影)</p> | <p>大きな変化は見られないが、リッジ頂部に載る溶結凝灰岩の一部が滑落しているが、大きな変状は見られない。リッジ山体には流水によりリルが形成されつつある。</p> <p>第一リッジ('08/07/24撮影)</p> <p>第二リッジ上流壁('08/08/02撮影)</p> <p>第二リッジ下流壁('08/07/11撮影)</p> | <p>頂部にあった溶結凝灰岩は多くが滑落している。エッジはやや削られ、リッジ直下の崖錐がわずかに拡大している。軽石凝灰岩起源の崖錐や、リッジ内のやや緩い面には明瞭にリルが形成される。</p> <p>第一リッジ('09/09/01撮影)</p> <p>第二リッジ上流壁('09/09/04撮影)</p> <p>第二リッジ下流壁('09/09/01撮影)</p> | <p>リッジ頂部には不安定な弱溶結凝灰岩が載る。リッジ本体は雨水や流水の侵食に対する抵抗力が弱い軽石凝灰岩からなり、勾配が緩い面は、リルが形成されやすい。軽石凝灰岩は鉛直に近い角度の節理が発達し、縦のクラックが入る。</p> <p>リッジ頂部の不安定岩塊('09/09/04撮影)</p> <p>縦亀裂が発達('09/09/02撮影)</p> <p>緩い面にはリルが発達('09/09/01撮影)</p> | <p>頂部の不安定な岩は滑落する。急崖部においては、節理が発達した軽石凝灰岩にクラックが入りやすいため、崩落が発生する。勾配がやや緩い面では、リルの下刻・増幅が進み、同時に崖錐が形成され、全体的には比高がゆっくりと低下する。</p> |

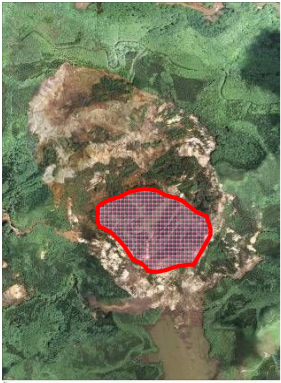
| 地形区分 | 変化 | | | 地形変化の原因 | 将来予測 |
|--|--|--|--|---|---|
| 変形の少ない移動体 | 移動体は、旧地すべり陥没帯埋積物、軽石凝灰岩からなり、縁は急崖をなす。地震直後はこれらの急崖の直下に崖錐状の堆積物が形成される。移動体の縁の急崖の背後には小規模な拡大亀裂が認められる。 変形の少ない移動体('08/06/27撮影) | 変形の少ない移動体('09/09/01撮影) 拡大亀裂('09/09/03撮影) | 旧地すべり陥没帯埋積物からなる急崖は、マトリックスが洗われやすく、含まれる岩塊が浮き出しており、落石のおそれがある。 | 旧地すべりの陥没帯埋積物は、マトリックスが洗われやすい凝灰質土で、巨礫を含むため、浮き出た岩が崩落しやすい。軽石凝灰岩は雨滴や流水の侵食に対する抵抗力が低く、リルが発達しやすい。 | |

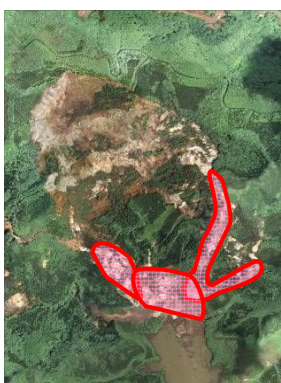
| 地形区分 | 変化 | | | 地形変化の原因 | 将来予測 |
|--|--|--|--|---|---|
| 末端～擾乱帯 | 擾乱帯は、地すべりが旧河道を閉塞し、不動山体へ衝突したため、行き場を失った移動土塊が深層から搾り出されるように地上にリフトアップされたものである。 不動山体への乗り上げ('08/08/01撮影) 移動体末端付近('08/07/29撮影) ダムに押し出した土塊('08/07/29撮影) | ダムに面した斜面では移動土塊がダムへ押し出す。旧河道では地下からリフトアップされた擾乱帯に押しやられた地表近くの土塊が密集し、圧縮亀裂や立木密集域が形成される。地下からリフトアップされた土塊はダイヤピル状の小丘をなす。 同左に形成された湛水池('09/09/01撮影) 移動体末端付近('09/09/01撮影) 同左、整地が進行('09/09/01撮影) | 擾乱帯は堆積岩や軽石凝灰岩起源の乱れた岩塊が多く、雨滴や流水の侵食に対する抵抗力が著しく低く、全体的に空隙も多い。また末端部であるため、流水が集まりやすく、右岸側においては'08年8月頃、湛水池が決壊している。 ダイヤピル状の小丘 圧密・沈下 風化・侵食 | 圧密が進行し、小丘の比高は低下し平坦化する。緩い斜面においてはリルやガリが発達する。現在、整地工やダム工が施工中であり、地形改変が進む。 | |
